INFILTRAÇÃO DE AÇO NA INTERFACE ENTRE PLACAS DE COBRE NA MÁQUINA DE LINGOTAMENTO CONTÍNUO #2 DA CST – ARCELOR BRASIL ¹

STEEL INFILTRATION IN THE INTERFACE BETWEEN COPPER PLATES IN THE CONTINUOUS CASTING MACHINE #2 OF CST - ARCELOR BRAZIL

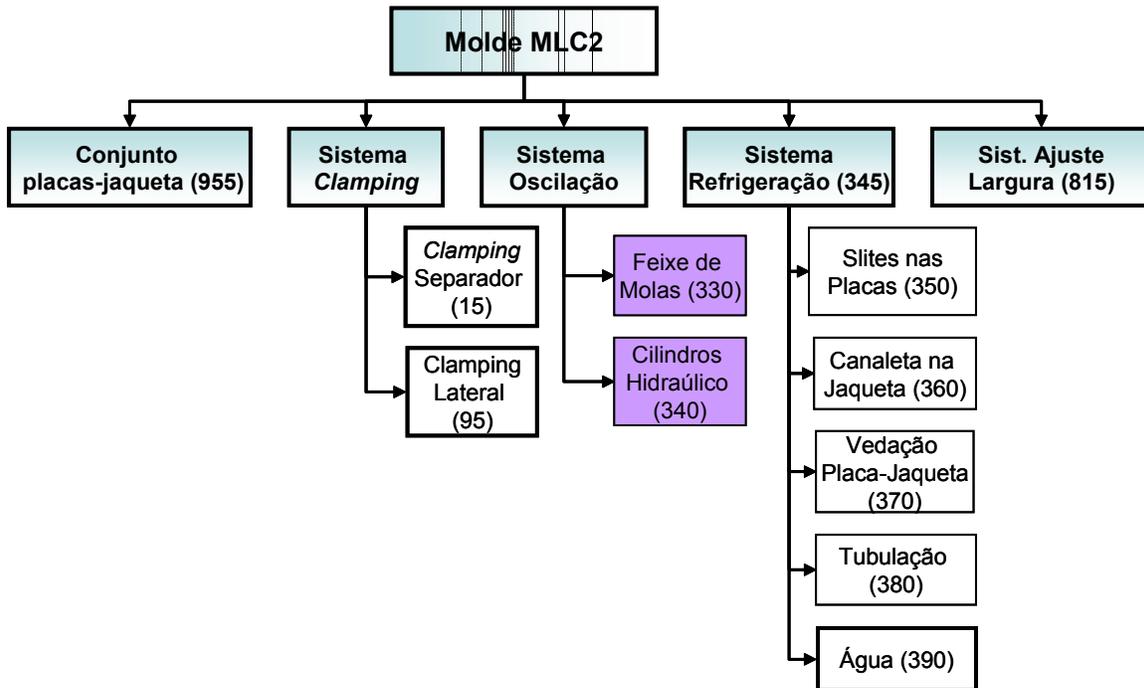
Figura 3 – Árvore Funcional do Sistema de Molde da MLC#2.

Uma vez definido que o sistema molde seria o de interesse no estudo, foi desenhada sua Árvore Funcional, mostrada em parte na Figura 3, onde se observa seus diversos Sistemas.

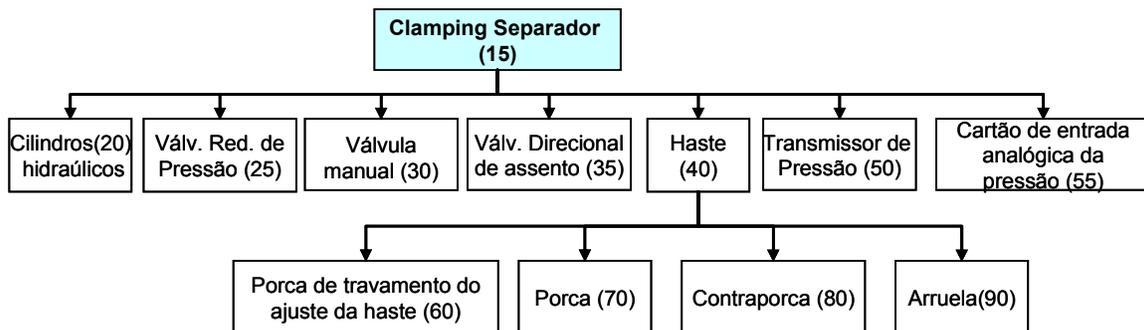
Figura 4 – Árvore Funcional do sistema de clamping do separador do twin.

Cada Sistema, por sua vez, foi dividido nos Sub-Sistemas que o compõem e estes nos seus Componentes, conforme exemplo da Figura 4, onde é mostrado o detalhamento do Sub-Sistema do clamping do separador.
