# LASCAMENTO DE CILINDROS DECORRENTES DE TRINCAS SUPERFICIAIS QUE APRESENTAM MAIS DE UMA FRENTE DE PROPAGAÇÃO<sup>1</sup>

## ROLLS SPALLING DUE TO SUPERFICIAL CRACKS WICH PRESENTS MORE THAN ONE PROPAGATION FRONT

#### 3.1 Análise do Cilindro de Ferro Acidentado na Cadeira F6 do Laminador da Cosipa

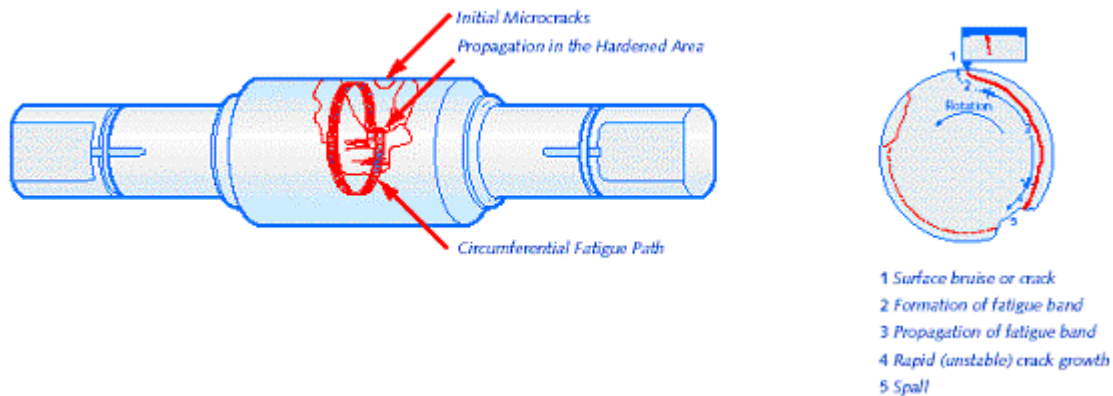
- Trincas Mecânicas com propagação circunferencial – Este tipo de lascamento decorre da formação e propagação de uma trinca superficial. Sendo que, em um primeiro estágio a trinca se propaga em direção ao núcleo do cilindro (propagação radial) e em seguida segue propagando na direção circunferencial no sentido contrário ao de rotação do cilindro (Figura 2). A propagação no sentido circunferencial apresenta morfologia bastante característica. Nota-se marcas de propagação conhecidas como "marcas de praia" que indicam o sentido de propagação da trinca (Figura 3).

**Figura 2** – Desenho esquemático ilustrando o ocorrência de lascamento originado por trinca superficial
