MANUTENÇÃO DOS FUROS DE GUSA DO ALTO FORNO 3 DA CSN ATRAVÉS DA TECNOLOGIA CORE & PLUG™ 1

MAINTENANCE OF THE TAPHOLES ON CSN'S BLAST FURNACE 3 THROUGH CORE & PLUG™ TECHNOLOGY

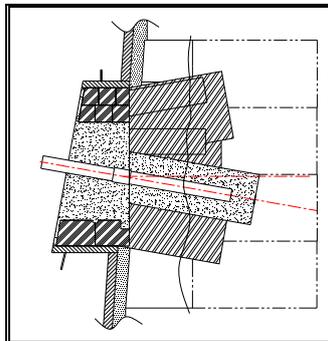
Segundo Talaat,⁽²⁾ o conceito do método Core & PlugTM consiste em furar com uma serra copo a região do refratário degradado, retirar através da abertura da capela e instalar múltiplos plugs interligados feitos de carbono microporo para restaurar a parede refratária no interior da carcaça na área do furo de gusa ou do cadinho. Para os reparos em 2008 foi projetado a instalação de sete plugs refratários medindo 610 mm de diâmetro x 914 mm de profundidade e dois plugs refratários medindo 229 mm de diâmetro x 610 mm de profundidade. O conceito também inclui blocos de grafite no formato da capela e concreto refratário instalado dentro da capela conforme mostra a Figura 3.

Figura 3. Conceito Core & PlugTM utilizado no reparo em 2008.

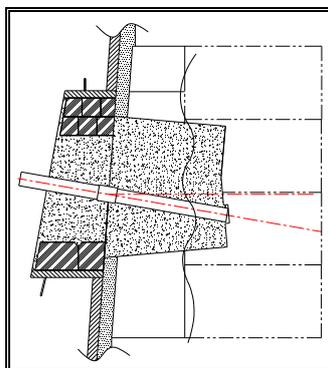
Segundo Talaat,⁽²⁾ o método Core & CastTM consiste em furar com uma serra copo a região do refratário degradado, retirar através da abertura da capela e preencher com concreto conforme ilustrado na Figura 4. Esse conceito não foi desenvolvido para ser um reparo permanente, e sim para ser um reparo temporário que ajuda a preservar o refratário ao redor dos furos de gusa.

Figura 4. Conceito Core & CastTM utilizado no reparo em 2008.

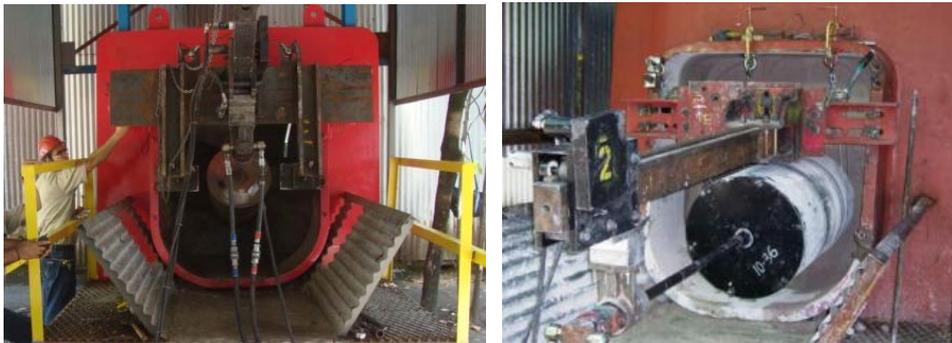
Figura 5. Área de treinamento do Reparo Core & Plug™ e Core & Cast.

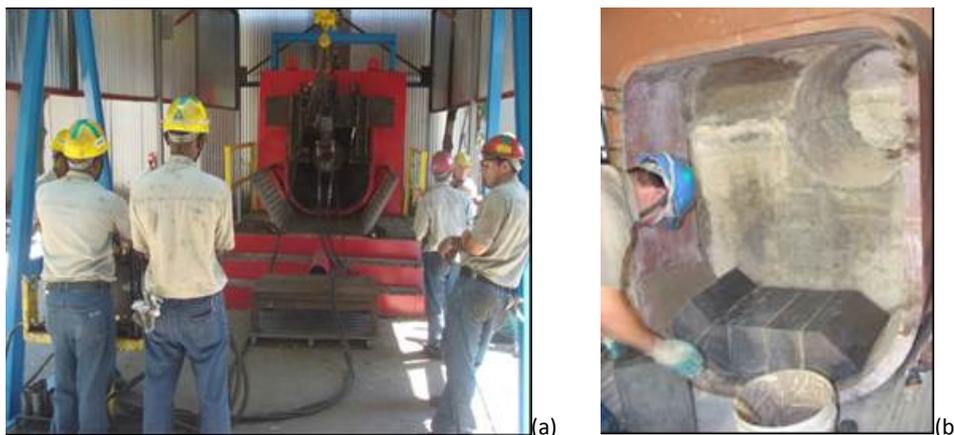
No período de quinze dias antes do reparo todas as equipes programadas para a execução da atividade realizaram treinamento com os equipamentos de furação, demolição, montagem dos plugs e tijolos de grafite conforme ilustrado na Figura 7. Esse treinamento possibilitou cumprir o cronograma estabelecido e nenhuma ocorrência de acidente durante a execução da atividade.

Figura 7. Treinamento dos colaboradores a) Equipamentos de furação b) Montagem dos tijos de grafite na capela.
