MECANISMOS DE FRAGILIZAÇÃO DE CONTORNOS DE GRÃO EM TEMPERATURAS ELEVADAS EM AÇOS ESTRUTURAIS AO COBRE ⁽¹⁾

Resumo

ON THE MECHANISM OF GRAIN BOUNDARY WEAKNESS OF COPPER CONTAINING STEELS AT HIGH TEMPERATURES ⁽¹⁾

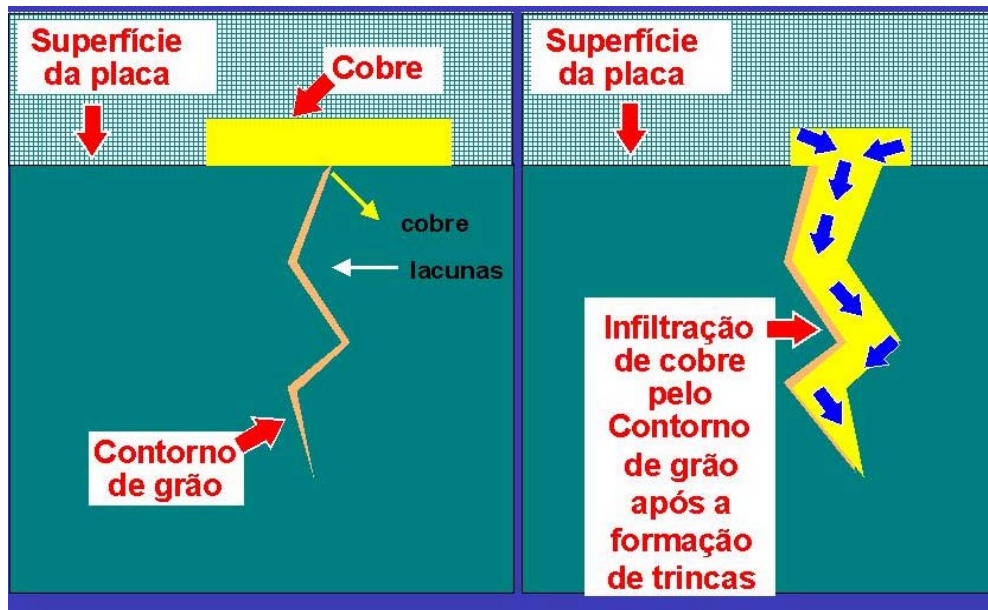
Um outra possibilidade é a exposição por cobre proveniente de contaminações como pelo atrito com o molde das máquinas de lingotamento contínuo. A exposição direta a este tipo de metal é crítico, como demonstrado por Fedricksson et alli¹ (Figura 1), sendo que aços contendo adições de cobre são mais susceptíveis a este tipo de ataque. Os mecanismos de ataque por cobre líquido são os mesmos citados anteriormente.

Figura 1. Mecanismo de fragilização dos contornos de grão por penetração de cobre líquido.
