# MONITORAMENTO E CONTROLE DE DESGASTE DO REFRATÁRIO PARA OPERAÇÕES CONTÍNUAS DE ALTO-FORNO\*

## MONITORING AND CONTROL OF REFRACTORY WEAR FOR INTENSIVE OPERATION OF BLAST FURNACE

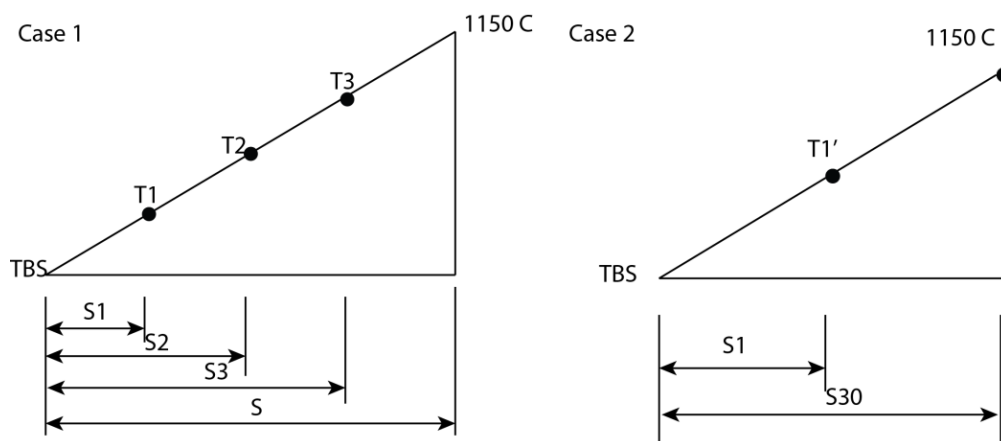
Figura 8. Esquema para a estimativa do alerta de temperatura

O método de estimativa para o alerta de temperatura é apresentado na Figura 8. O caso 1 é o cenário atual e o caso 2 é o caso de previsão quando há 30% de espessura do revestimento restante. Aqui  $S_n$  é a localização de termopares a partir da interface do encaixe da placa de resfriamento;  $S$  é a espessura restante atualmente;  $S_{30}$  representa 30% da espessura remanescente;  $T$  é a temperatura do termopar;  $T_1'$  é a temperatura do primeiro termopar primeiro é atingido 30% do revestimento remanescente;  $TBS$  é a temperatura da interface do encaixe da placa de resfriamento e  $1150\text{ °C}$  é a temperatura de solidificação do metal quente.

A Tabela 2 mostra que a estimativa da espessura do refratário restante utilizando o fluxo de calor e a espessura do refratário remanescente medido por AU-E diferem em 3-15%. O  $T_1'$  estimado (quando restam 30% do refratário) é pelo menos duas vezes o  $T_1$  medido nos pontos correspondentes. Isto indicou que esta zona do forno ainda ainda é operado em segurança.
