PRESERVAÇÃO DOS STAVES DOS ALTOS FORNOS THYSSENKRUPP CSA *

PRESERVATION OF STAVES

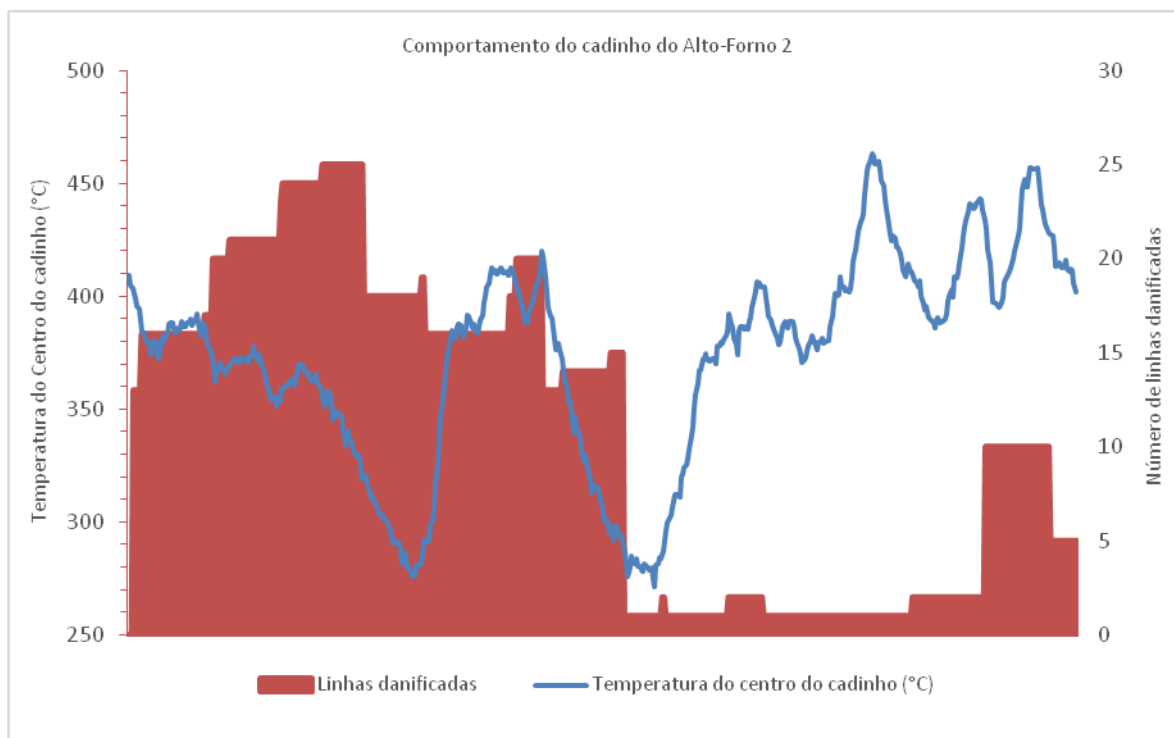
O gráfico da figura 5 evidencia que a retirada de água no interior do Alto-Forno 02 no ano de 2016 foi fundamental para melhora da permeabilidade e reativação do cadinho. O gráfico da figura 06 mostra a quantidade de linhas com água no Alto-Forno 02

Figura 5. Influência da retirada de água do Alto-Forno 02 para ativação do cadinho

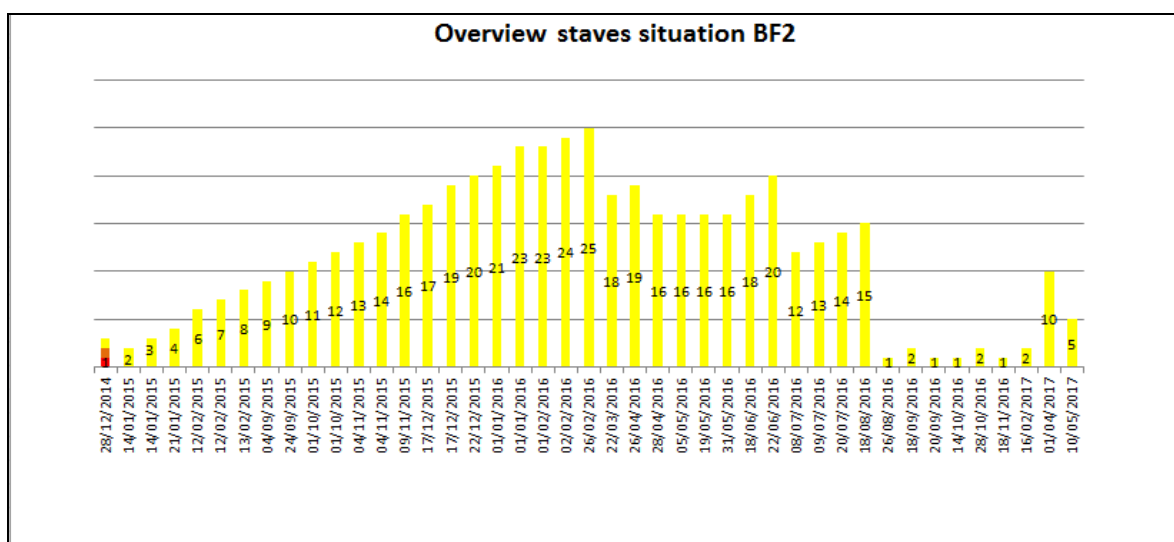
Figura 6 Linhas com água industrial Alto-Forno 02
