# PROJEÇÃO ROBOTIZADA DE MASSA REFRAATÁRIA PARA PROTEÇÃO DOS STAVES DO ALTO-FORNO 2 DA THYSSENKRUPP CSA \*

## REFRACTORY MASS PROJECTION TO PROTECT THE STAVE COOLERS OF BLAST FURNACE#2 – THYSSENKRUPP CSA PLANT

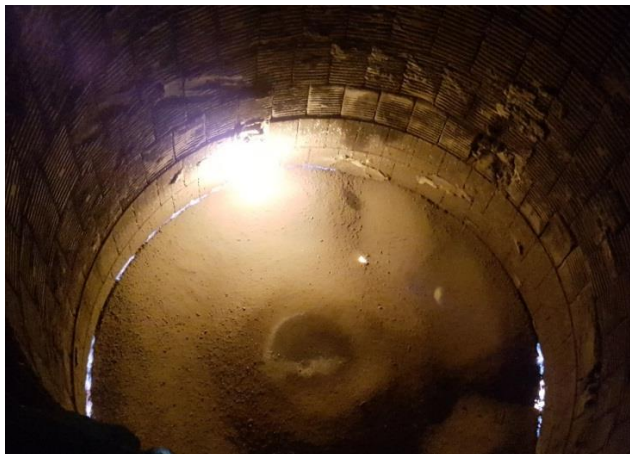
Após o abaixamento de carga foi aplicado o material isolante com a finalidade de proteger o robô da radiação térmica da carga, e posteriormente, material para favorecer a descompactação do rebote foi lançado para o interior do Alto-Forno.

a) Burden capping

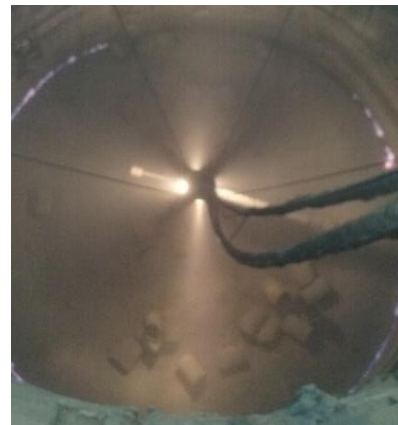
b) Tambores para descompactação do rebote
