QUEBRA DO COMPRESSOR DE AR DA ARCELORMITTAL TUBARÃO – ANÁLISE DE FALHA E OPERAÇÃO COM DOIS ESTÁGIOS¹

Este trabalho tem o objetivo de apresentar a falha ocorrida no 3º estágio do compressor de ar de alimentação (CP-101) da Unidade de Fracionamento de Ar N°3 (FOX 3) da ArcelorMittal Tubarão, a análise das causas e a obtenção de sua recuperação para operar com dois estágios. Foi utilizada a ferramenta de árvore de falhas para auxiliar na análise das inúmeras possíveis causas identificadas. Dentre estas possíveis causas, apresentamos a análise das peças danificadas, realizadas em laboratório pelo fabricante do compressor. Como destaque, apresentamos o estudo de viabilidade e de adaptações que permitiu a operação do compressor com dois estágios por um período de quatro meses. Todo este trabalho permitiu o retorno da operação da FOX 3, mesmo com a sua capacidade nominal reduzida, minimizando o impacto no custo de produção de aço.

FEED AIR COMPRESSOR'S FAILURE AT ARCELORMITTAL TUBARAO- FAILURE ANALYSIS AND OPERATION WITH TWO STAGES

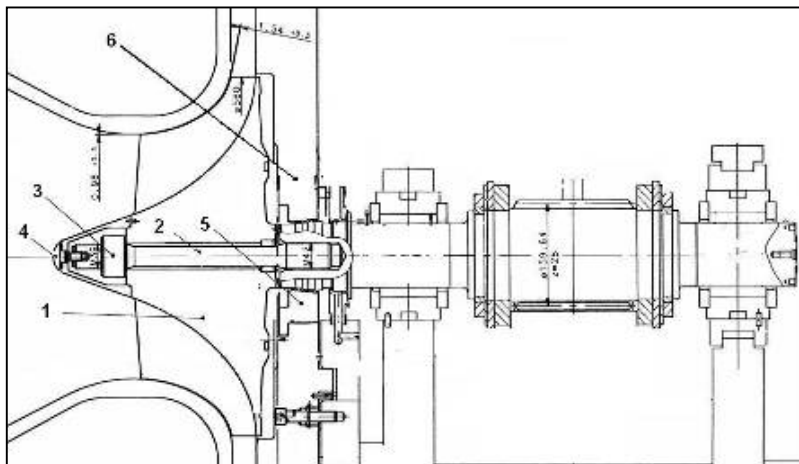
Figura 3. Detalhe do 3º estágio do compressor.⁽²⁾

Em Junho de 2007, após manutenção programada, ocorreu falha no 3° estágio do compressor CP-101, vindo a danificar os seguintes elementos: Impelidor, eixo pinhão e parafusos de fixação do impelidor e cone.

Ao término dos trabalhos e durante o teste de performance do compressor, ocorreu quebra do terceiro estágio, com conseqüentes danos irreparáveis nas seguintes peças: Eixo pinhão, impelidor, mancais e voluta (carcaça).
