REALIZAÇÃO DE LIMPEZA ÁCIDA EM MÁQUINA DE LINGOTAMENTO CONTÍNUO¹

ACIDIC CLEANING CARRIED OUT IN CONTINUOUS CASTING MACHINE

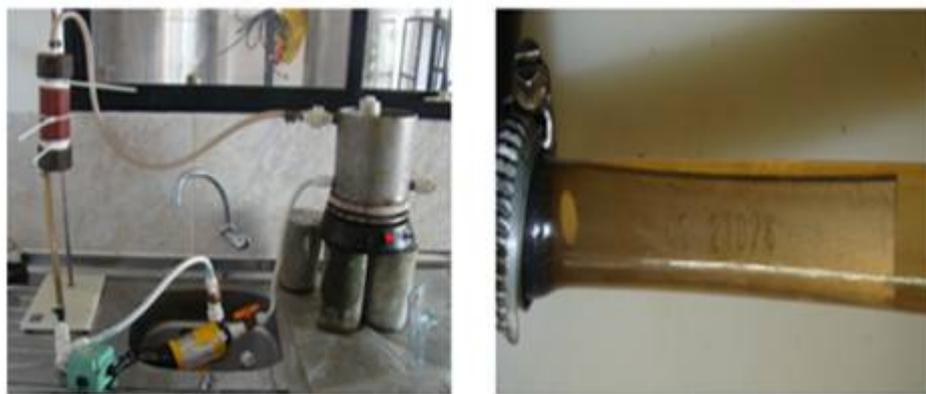
Figura-5: Sistema de Testa Piloto.

Foram então enviados para o laboratório da Hidro Química peças dos loops de resfriamento da MLC1 (um tubo de aço inox 316L contendo depósitos, mangueiras de aço inox, de borracha e nipples de admiralty) para a realização de testes para definição, através de procedimento piloto (Figura 5), de procedimento seguro e eficaz para limpeza do tubo sem danos às metalurgias presentes.

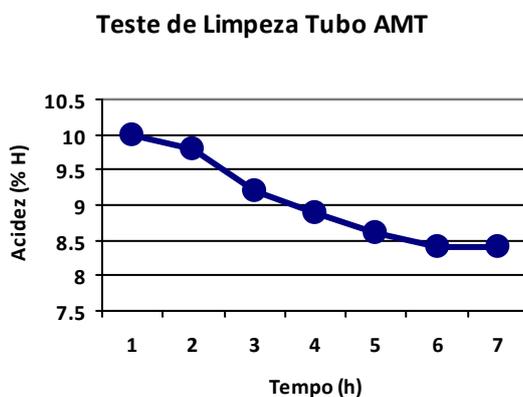
Figura 6: Variação do Teor de Acidez em prova laboratorial.

Na Figura 6 mostramos os dados de variação do teor de acidez durante o teste. Constatou-se que o sistema se comportou conforme o esperado, com decaimento da concentração de ácido mais pronunciado no início da fase, pela reação com os depósitos existentes, com posterior estabilização. Ao término da limpeza observou-se eficiente remoção dos depósitos visto que a região do tubo imersa na solução ficou totalmente limpa, contrastando com a região acima do nível do solvente que propositalmente não foi limpa para efeito comparativo (Figura 7).
