REBALSES EN CUCHARAS DE ACERO

Resumen

¹ Contribución técnica al 42° Seminario de Acería, 15 al 18 de maio de 2011, Salvador, BA, Brazil.

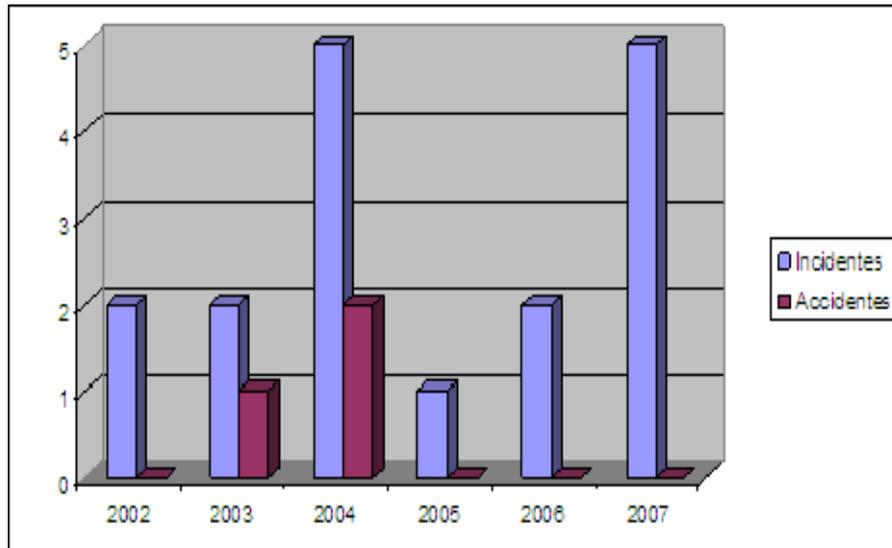
Figura 4. Gráficos de tendencia Incidentes operativos.

También se observa el detalle de las proyecciones sobre la cuchara de acero el de reparación (Servicios de cucharas Figura 3 y la estadísticas de incidentes utilizada como base para dicho trabajo Figura 4.

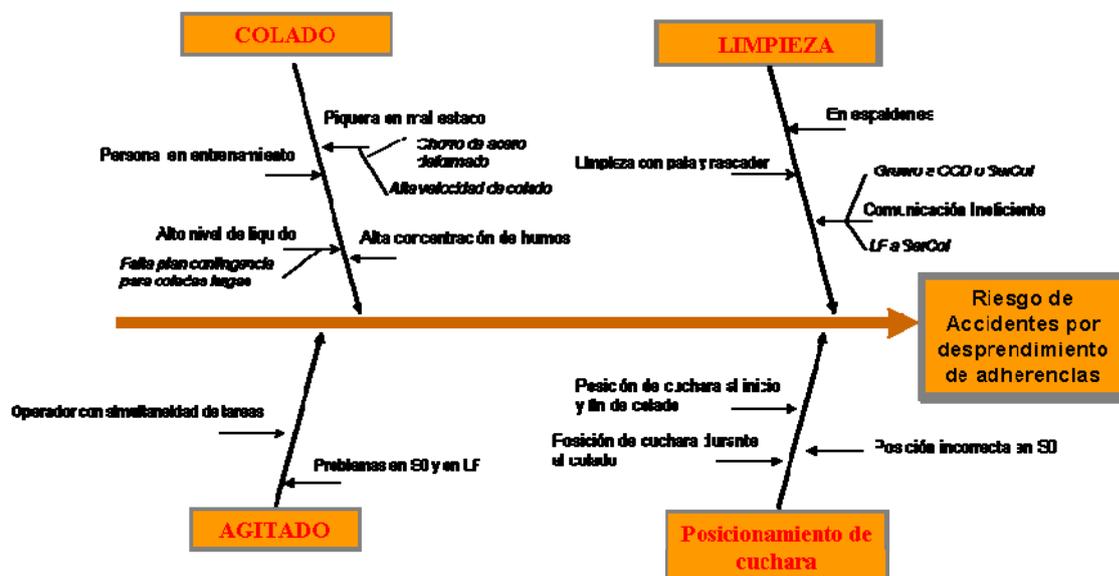
Figura 5. Arbol de causa.

- 1) Las actividades durante el colado de la cuchara de acero en convertidor (BOF) .
- 2) Agitado de argón NO controlado
- 3) Limpieza de cuchara

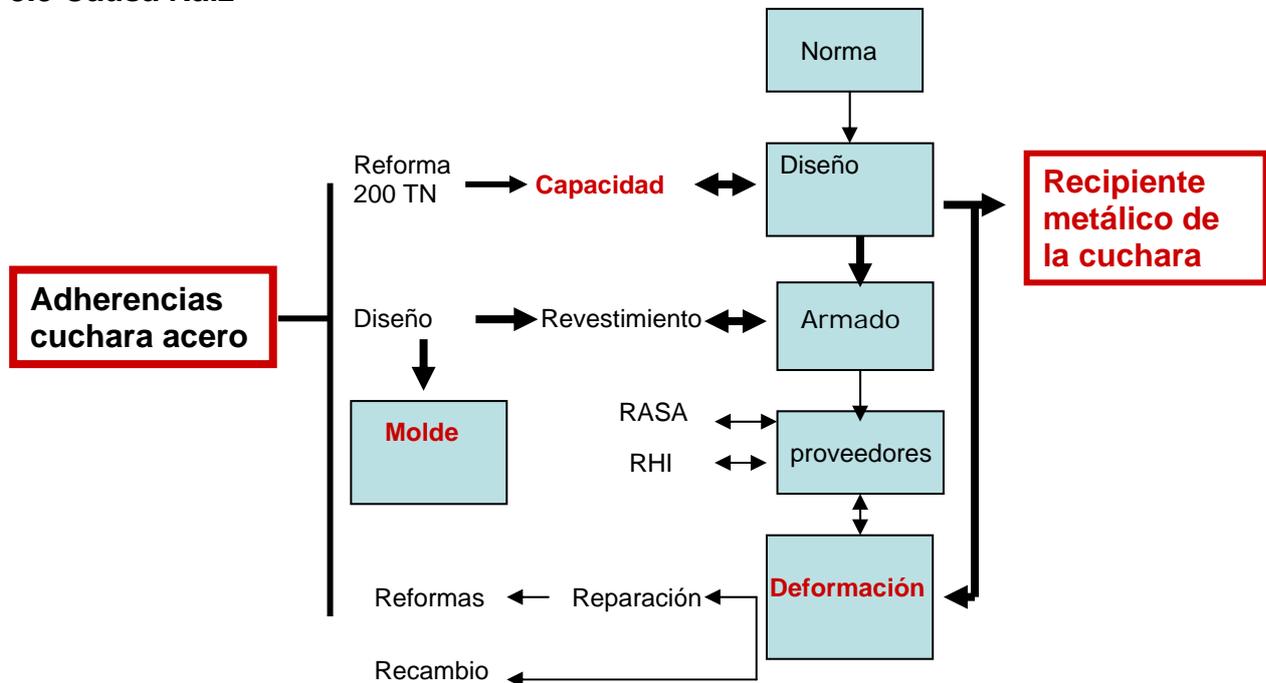
Figura 6. Análisis causa raíz.

Resaltados en rojos aparecen las nuevas inquietudes que nos orientan a definir la causa raíz del problema, como vemos una nueva figura aparece como relevante, la cuchara de acero, su verdadera capacidad, el protocolo de armado (refractarios /fumistería) y por ultimo el estado de su carpintería metálica.

Ver orientación del enfoque del problema causa raíz según Figura 6.⁽³⁾

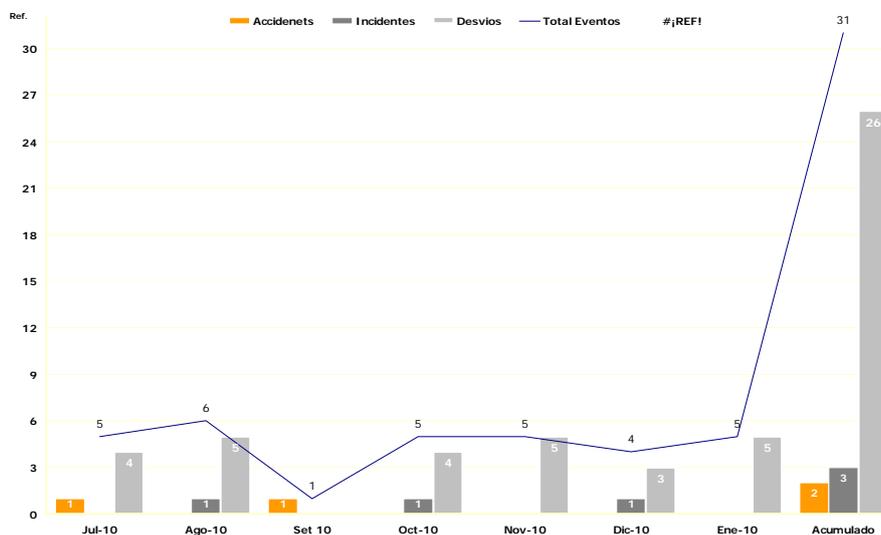
Figura 12. Situación actual con contención parcial el problema.

La grafica adjunta muestra situación actual con contención parcial el problema (limitación del borde libre de la cuchara) Vs reducción de numero de incidentes sobre operarios a causa de caída de proyecciones de las cucharas de acero (objetivo principal de este trabajo) Figura 12.
