# RECUPERAÇÃO POR MONTAGEM DE MEIA CANA DA TUBULAÇÃO DE COG PARA CTE<sup>1</sup>

Rogélio Dias<sup>2</sup>

<sup>1</sup> Contribuição técnica ao 34º Seminário de Balanços Energéticos Globais e Utilidades e 28º Encontro de Produtores e Consumidores de Gases Industriais, 28 a 30 de agosto de 2013, Vitória, ES.

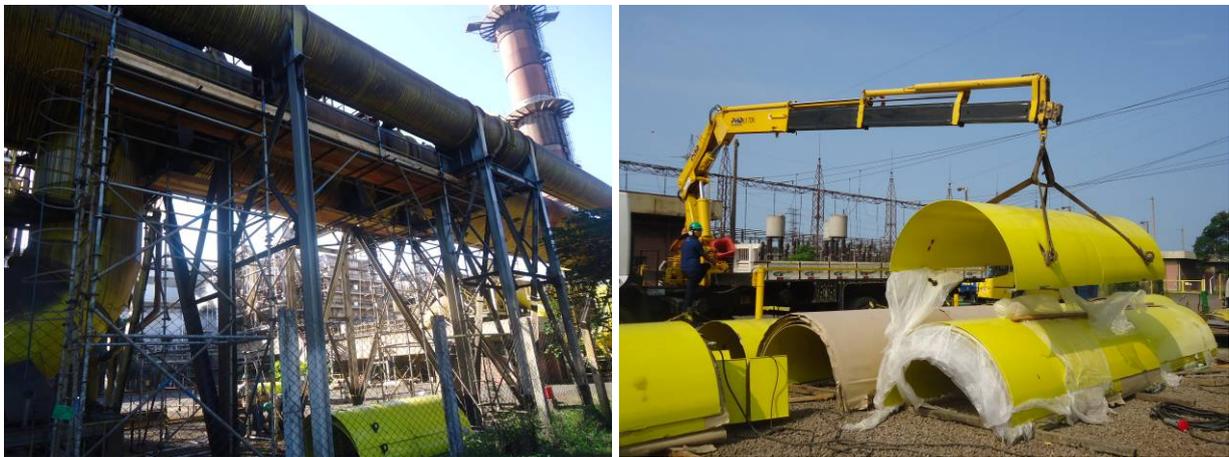
Figura 6 – Fotos da mobilização da empresa

Durante esta etapa, a contratada transportou para o local de execução os materiais e recursos necessários para este trabalho e também executou a montagem das plataformas de andaimes que foram utilizadas para montagem da meia cana (Figura 6).
