# REDUÇÃO DE FALHAS E ENTUPIENTOS EM UMA PLANTA DE SINTERIZAÇÃO ATRAVÉS DA SUBSTITUIÇÃO DE UM *TABLE FEEDER* POR UM ALIMENTADOR DE CORREIA\*

## FAILURES AND BLOCKAGE REDUCTION IN A SINTERING PLANT THROUGH THE REPLACEMENT OF A TABLE FEEDER BY A BELT FEEDER

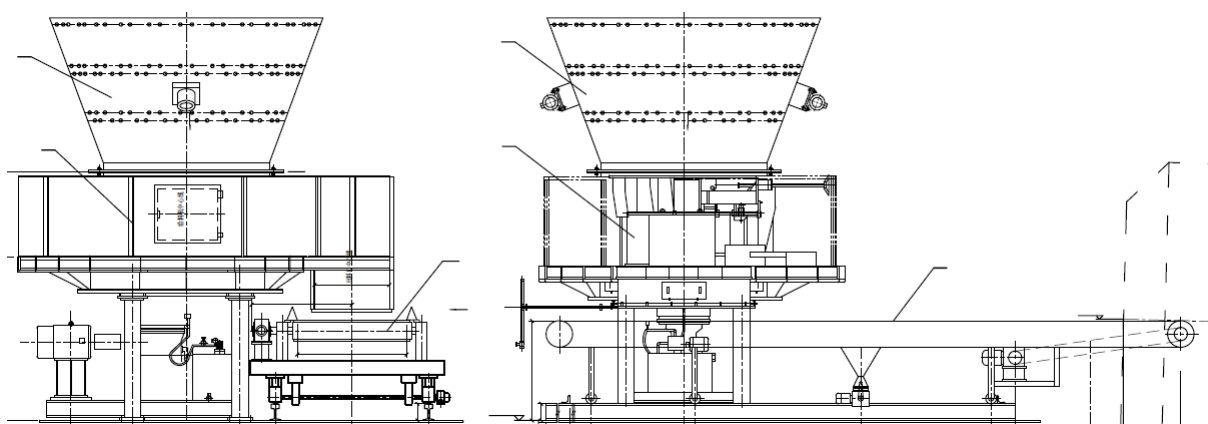
Figura 1. *Table Feeder*  $\Phi$ 3.600mm e Balança Dosadora. Fonte: Autor.

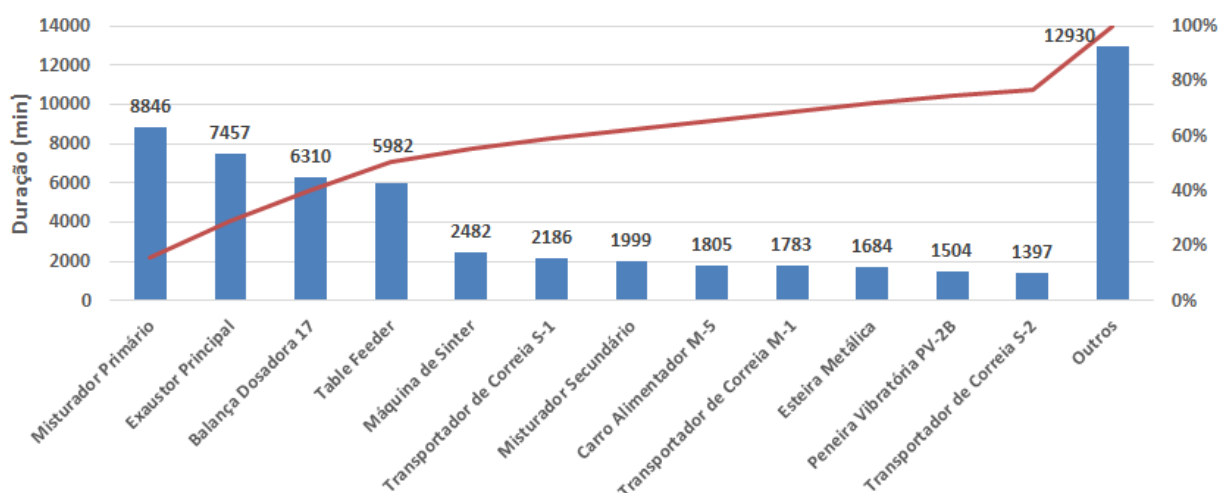
Estes dois equipamentos apresentaram grande número de falhas desde o seu *start-up*. Por se tratar de equipamentos montados em linha, todas as paradas desses ocasionam parada total da Planta de Sinterização. Através de gráfico apresentado na Figura 3, pode-se notar o impacto destes equipamentos nas paradas de produção da planta. Abordou-se um período de 34 meses.

Figura 3. Parada dos Equipamentos da Planta de Sinterização. Fonte: Autor.

Os dois primeiros equipamentos apresentaram grande duração de paradas devido a falha em Motor Elétrico e em Transformador. No período destas falhas esta empresa ainda não possuía sobressalente para estes dois equipamentos, fazendo com que as paradas fossem longas. Já na Balança Dosadora 17 e o *Table Feeder* ocorreram diversas falhas.

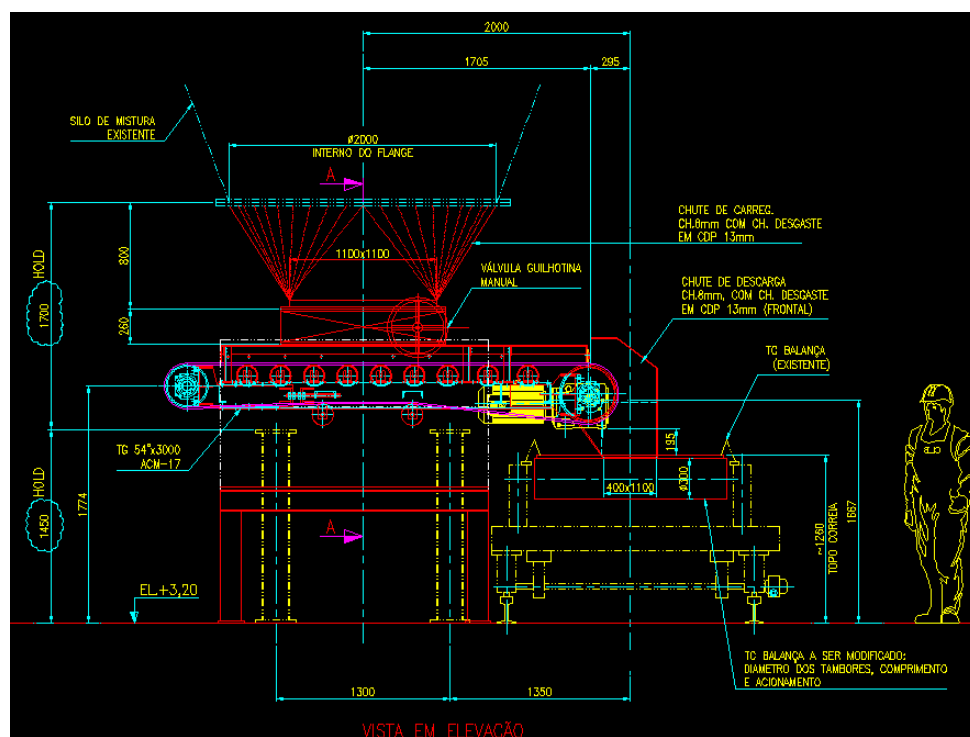
Figura 8. Arranjo Geral do novo Alimentador de Correia. Fonte: Autor.

Pelo fato da substituição do *Table Feeder* por um Alimentador de Correia ter sido uma alternativa com menor custo (cerca de 75%), essa proposta foi implantada com as seguintes especificações apresentadas na Tabela 1 e Figura 8.

Estas especificações foram obtidas através das Fórmulas 3 e 4, onde é calculada a Tensão Efetiva que leva em consideração todas as resistências presentes no Transportador de Correia (3).

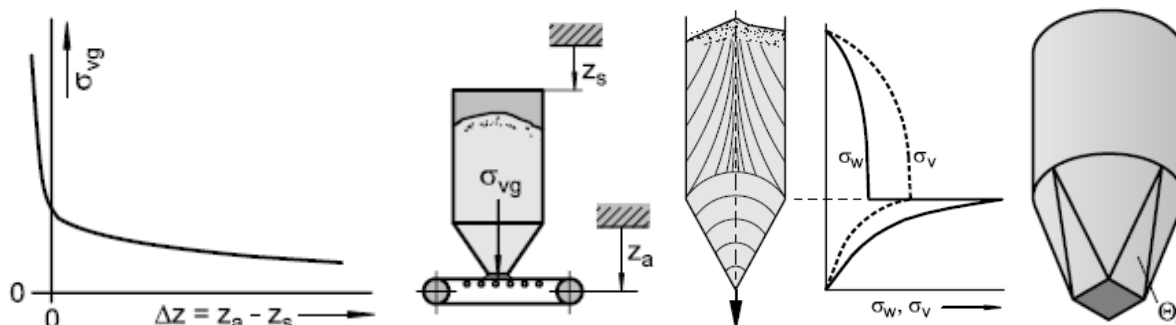
Para o novo equipamento o item mais crítico projetado foi o Cone de Ligação do Silo com o Alimentador de Correia. Este cone deveria estar livre de pontos de ancoragem para o material, além de possuir uma geometria que possibilitasse o seu bom escoamento.

Também foi levado em consideração o volume de material que exerceria carga sobre o Alimentador de Correia para que sua potência fosse calculada. Utilizou-se a premissa de que materiais a granel não apresentam comportamento similar aos líquidos. Nestes materiais a relação das cargas na saída do silo não aumentam em função do enchimento do silo (4). Neste projeto foi adotado uma transição suave com um ângulo que permitisse o máximo escoamento de material conforme é apresentado na figura 9.

**Figura 9.** Projeto do Cone: (a) Relação das Tensões Verticais com a Altura ; (b) Distribuição de Tensão no Interior do Silo; (c) Demonstração da descarga do Silo no Alimentador de Correia (3).

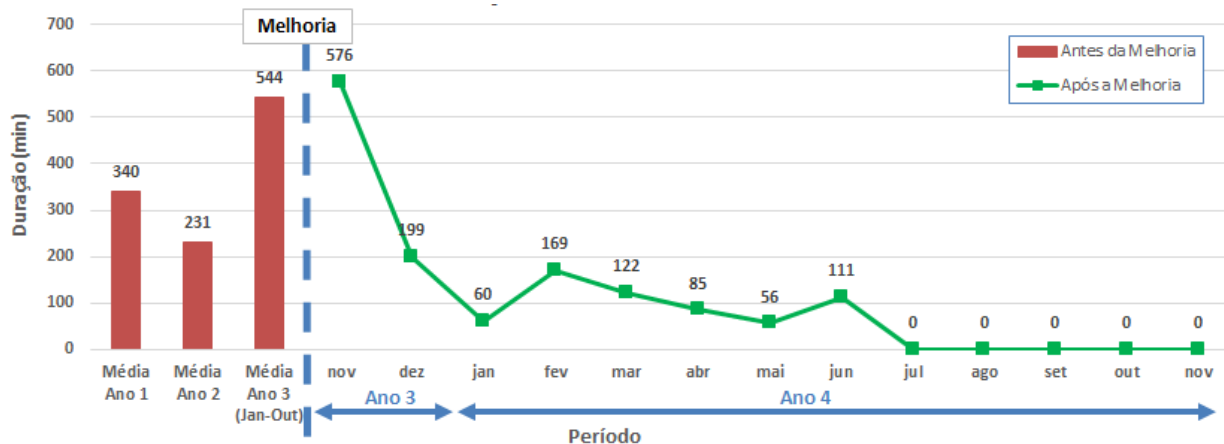
Figura 11. Histórico de Falhas e Resultados obtidos com a Modificação. Fonte: Autor.

Através do gráfico apresentado na Figura 11 nota-se a redução drástica de falhas no Alimentador de Correia (substituto do *Table Feeder*) e da Balança Dosadora 17. Nos meses de Dezembro do Ano 3 e Janeiro do Ano 4 foram necessárias a realização de modificações no projeto das Guias Laterais do Alimentador de Correia e Retirada da Comporta Ajustável da saída do Cone.

A retirada da comporta possibilitou que esses materiais fluíssem naturalmente sem causar danos ao Alimentador de Correia e a Balança Dosadora 17. Neste processo em questão os 'Matacos' estavam inerentes a mistura e até a execução deste trabalho não havia estratégia para eliminá-los.
