REDUÇÃO DOS DESVIOS DE PLACAS POR DESOBSTRUÇÃO DOS VEIOS NA MCC 2*

REDUCTION THE DOWNGRADE OF SLABS FOR CLOGGING IN MACHINE CASTING CONTINUOUS 2

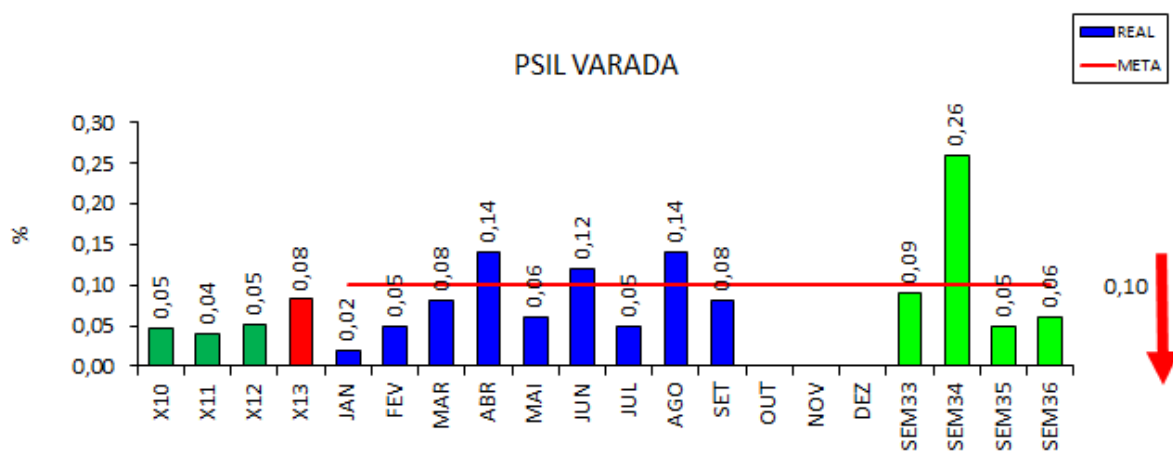
Figura 2 – Controle placas desviadas desobstrução de veio nas MCC 2,3 e 4.

Analisando este indicador de varada, evidenciamos o aumento das ocorrências de obstrução dos veios atingindo valores superiores ao histórico obtido nos últimos anos.

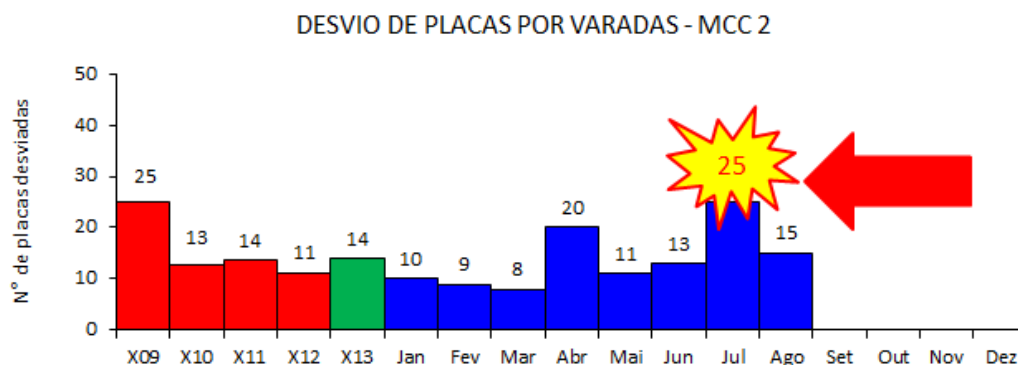
Figura 3 – Controle quantidade de placas desviadas por obstrução na MCC2.

Depurando os dados, foi evidenciado que o indicador da MCC2 figurava negativamente apresentando maior quantidade de varadas quando comparado com as máquinas de lingotamento contínuo nº 3 e 4.

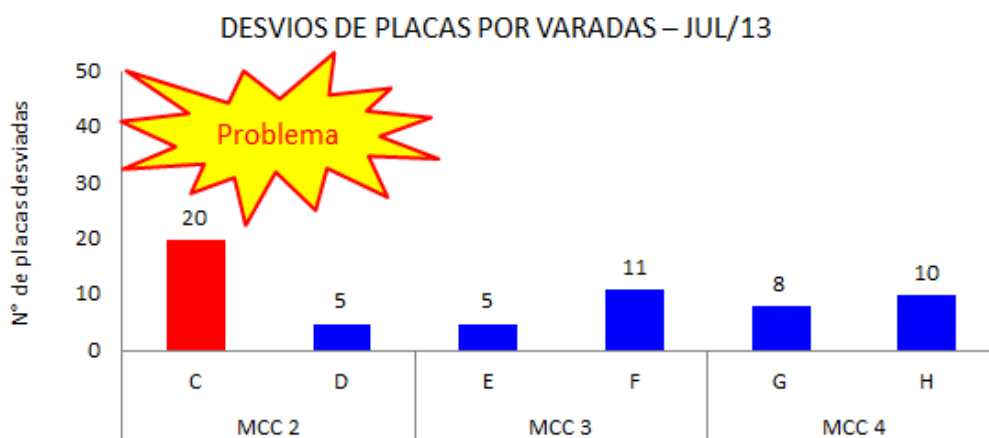
Figura 4 – Controle quantidade de placas desviadas por obstrução na MCC2 versus MCC 3 e 4.

Evidenciamos em julho de 2013, este o veio C da MCC2 indicava pior resultado alcançando 20 ocorrências por mês.

Diante dos dados levantados, determinamos identificar e eliminar as causas dos desvios de placas devido à desobstrução dos veios na MCC2.

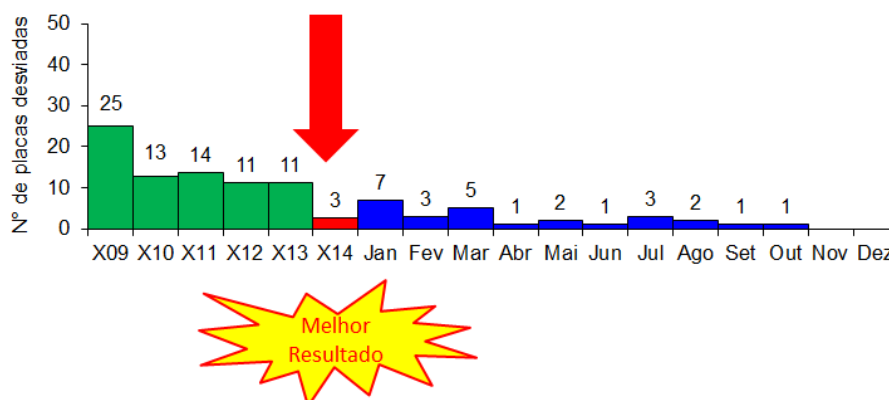
Figura 12 – Desvio de placas por varada após conclusão das ações.

Tal redução na deposição de alumina no tubo submerso proporcionou uma redução no índice de varada nos veios C e D, atingindo a melhor média mensal do equipamento nos últimos 5 anos, como pode ser observado na Figura 12.

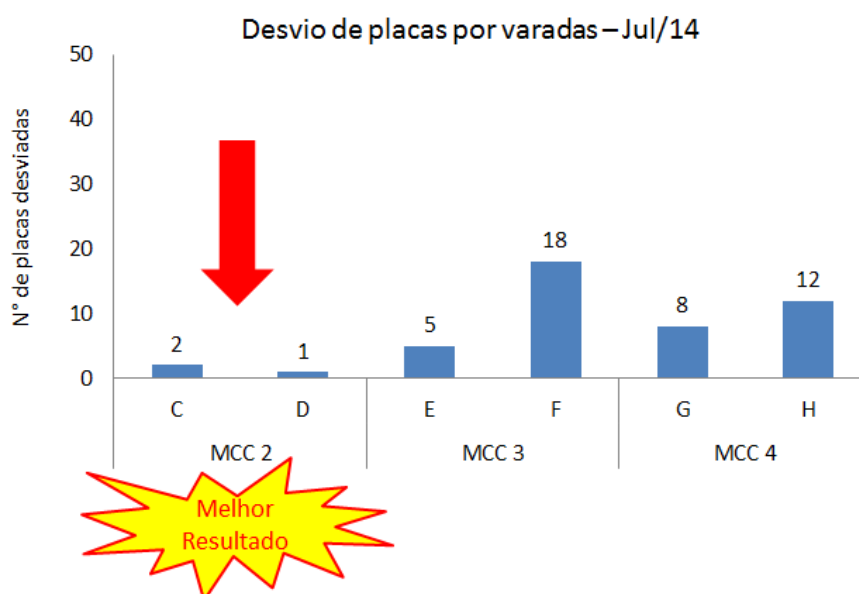
Figura 13 – Melhor resultado de desvio de placas na MCC2.

Comparando os resultados obtidos em julho de 2014 com o período anterior onde evidenciamos anormalidade no processo da MCC2, observa-se a involução das ocorrências de varada nos veios C e D apresentando um desempenho superior aos outros equipamentos. Com o índice obtido foi possível determinar a MCC2 benchmarking do lingotamento contínuo da CSN.
