# REDUÇÃO DA INCIDÊNCIA DO DEFEITO DE PONTA ABERTA NA LINHA LEVE DA ARCELORMITTAL CARIACICA<sup>1</sup>

## REDUCTION OF THE INCIDENCE OF SLIP END DEFECT IN LIGHT SECTION MILL OF ARCELORMITTAL CARIACICA

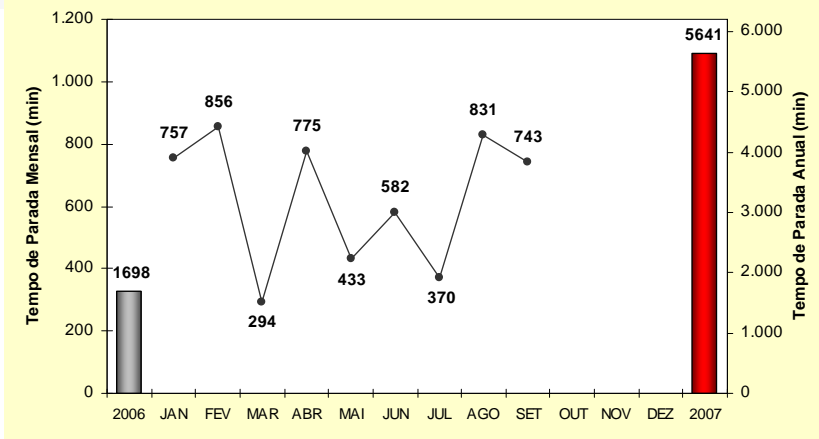
A Figura 2 apresenta a evolução das interrupções do laminador da Linha Leve nos anos de 2006 até setembro de 2007. Nota-se que em setembro de 2007 o tempo total de parada foi cerca de três vezes superior em relação ao ano de 2006.

**Figura 2.** Evolução do tempo de parada da Linha Leve devido a Ponta Aberta no período de Janeiro à Setembro/2007.

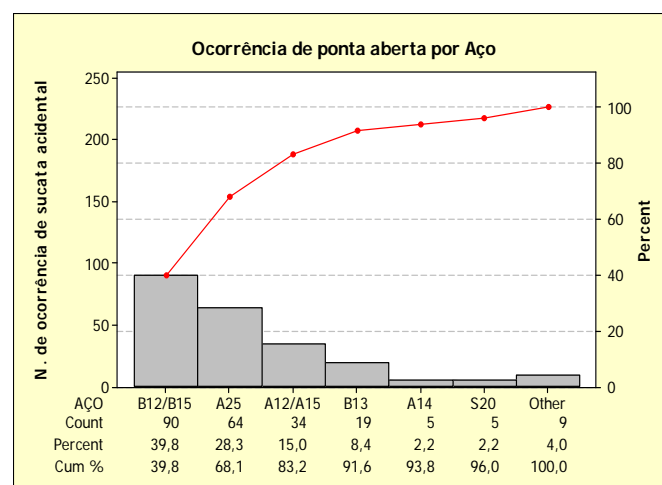
Na estratificação por tipo de aço nota-se que 83,1% das ocorrências do defeito estiveram presentes nos aços B12, A25 e A12, conforme Figura 3.

**Figura 3.** Ocorrência de defeito de ponta aberta por aço.

Os códigos B12, A25 e A12 são denominações internas utilizadas para atender as especificações NBR 7007 AR 350, NBR 7480 CA 50 e NBR 7007 MR 250 cujos teores de carbono são menores que 0,25%. Durante o estudo não foi observado a ocorrência dos defeitos nos demais aços.

Os aços B12, A25 e A12 se diferem dos demais por apresentarem uma relação Mn/S menor que 20. Esta baixa relação favorece a formação do sulfeto de ferro (FeS) que, como mencionado anteriormente, confere ao aço a chamada “fragilidade a quente” que é prejudicial ao processo de conformação mecânica levando o surgimento do defeito de ponta aberta.

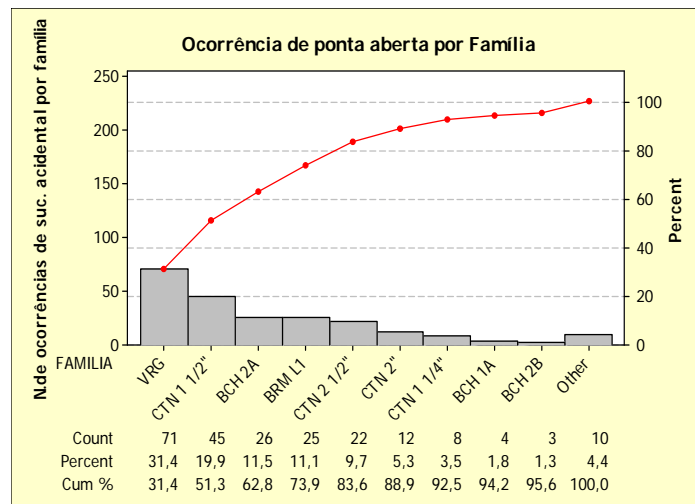
A Figura 4 apresenta a estratificação por produto, na qual 62,8% das ocorrências de defeito estiveram concentradas nos produtos Vergalhão (VRG), cantoneira de 1 ½" de largura ("CTN 1 ½") e bitolas de barra chata com largura inferior a 50 mm que compõem o grupo (2A).

Durante a realização do estudo não foram observadas o surgimento do defeito nas bitolas de barra chata mola, que utiliza o aço SAE 5160; nas bitolas de vergalhão (VRG) com diâmetro superior a 1" e bitolas de barra redonda mecânica (BRM) do grupo L2 (bitolas com diâmetro superior a 1 3/16").

Figura 4. Ocorrência de defeito por família de bitolas

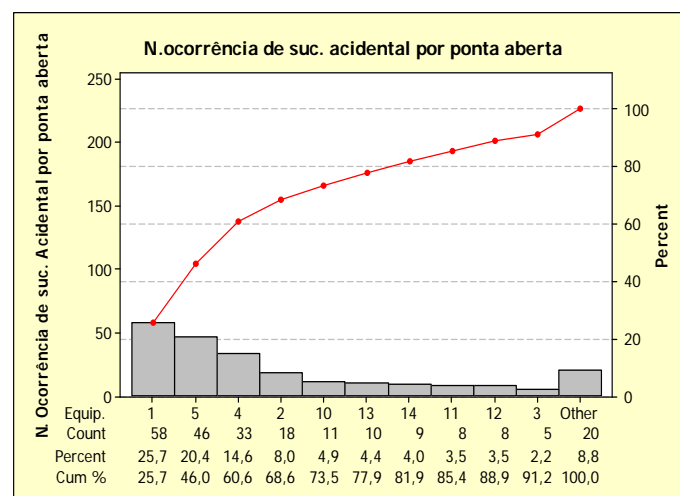
Na estratificação por cadeia de laminação, conforme Figura 5, observou-se que 60,6% das ocorrências do defeito estiveram presentes nas cadeiras 1 (desbaste), 5 e 4 que compõem o trem de laminação que antecede a tesoura de desponte das extremidades da barra. Além disso, observa-se uma baixa ocorrência (cerca de 20%) do defeito após a cadeira 6 até a cadeira acabadora 14 que ficam após a tesoura de desponte.

Figura 5. Ocorrência de defeito por cadeia de laminação.

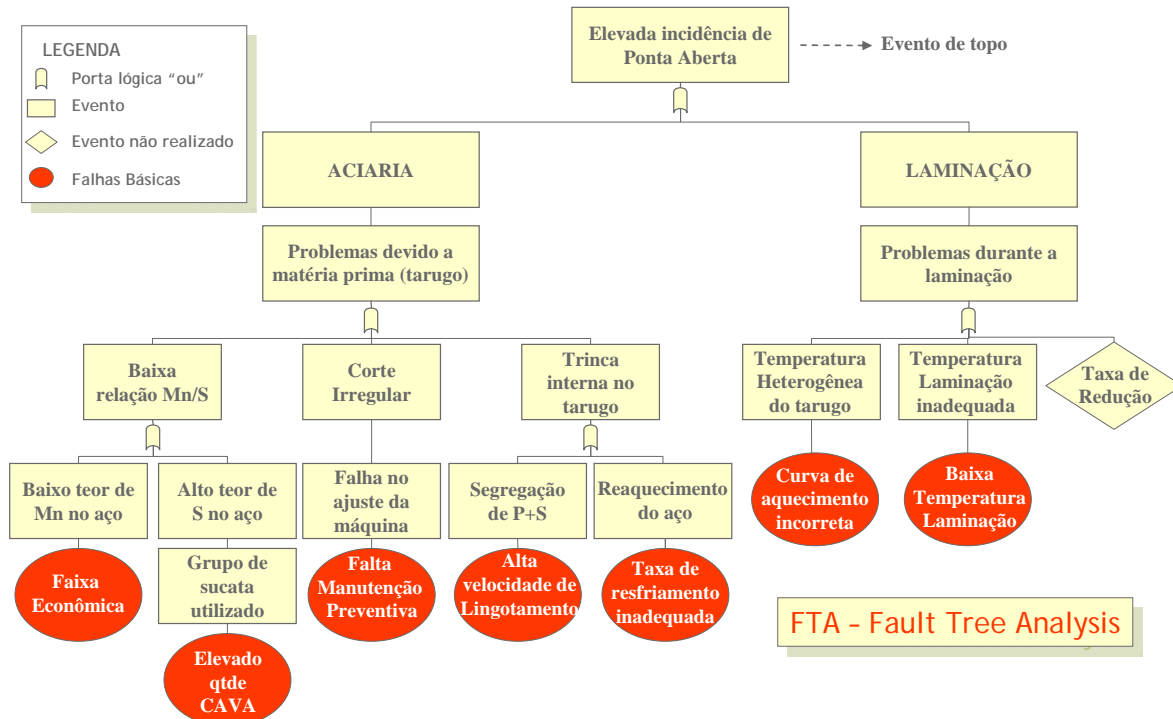
Com o intuito de verificar as possíveis causas e determinar as causas fundamentais foi elaborado o diagrama da Árvore de Falhas (*Fault Tree Analysis - FTA*), conforme Figura 6.

**Figura 6.** Diagrama de Árvore de Falhas (*Fault Tree Analysis - FTA*) para o defeito de ponta aberta.

- produzir as corridas na aciaria com relação Mn/S maior que 25;
- limitar o uso de CAVA na carga para o grupo de aços identificados como críticos (A25, A12 e B12);
- alterar o perfil de resfriamento secundário da MLC para os aços considerados críticos (A25, A12 e B12);
- realizar manutenção da máquina de oxicorte para a troca do trilho; e
- elaborar nova curva de reaquecimento de tarugos para os aços considerados críticos (A25, A12 e B12).

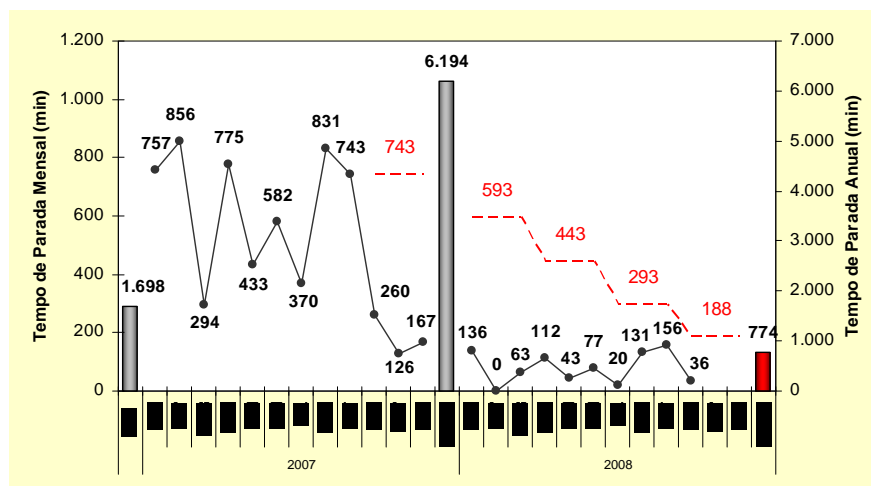
A Figura 12 apresenta a evolução da parada operacional após a execução do plano de ação.

**Figura 12** - Evolução do tempo de parada do laminador leve devido a ponta aberta. Período: Outubro/2007 à Outubro/2008

Ao final do projeto, o tempo de parada do Laminador da Linha Leve devido a ponta aberta foi de 774 minutos, cerca de 8 vezes menor quando comparado com o ano de 2007.
