REDUÇÃO DO DEFEITO MARCA DE DESLIZAMENTO EM LAMINADOS ATRAVÉS DO DESENVOLVIMENTO DO PROCESSO DE LAMINAÇÃO A FRIO DA ARCELORMITTAL VEGA¹

REDUCTION OF THE SLIP MARK DEFECT ON COLD-ROLLED STEEL STRIPS THROUGH THE IMPROVEMENT OF THE TANDEM COLD ROLLING PROCESS AT ARCELORMITTAL VEGA

¹ Contribuição técnica ao 45º Seminário de Laminação – Processos e Produtos Laminados e Revestidos, 21 a 24 de outubro de 2008, Ipojuca - Porto de Galinhas - PE

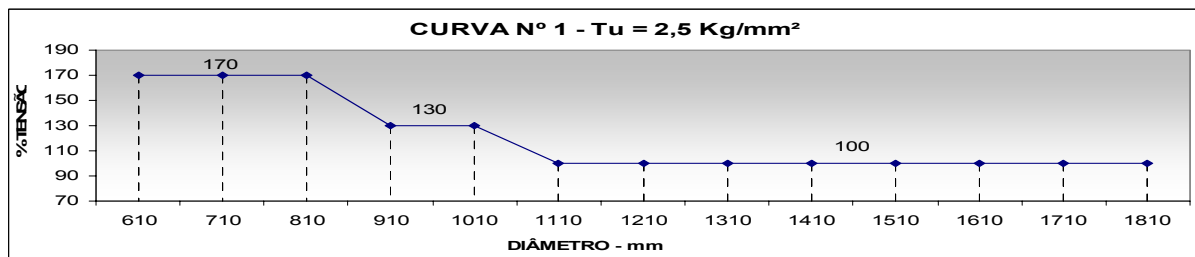
Figura 13 - Curva nº 1 de tensão de enrolamento

- Curva derivada da inicial com acréscimo de 10% de tensão no 1º patamar.
- Não foi observado redução na ocorrência do defeito.

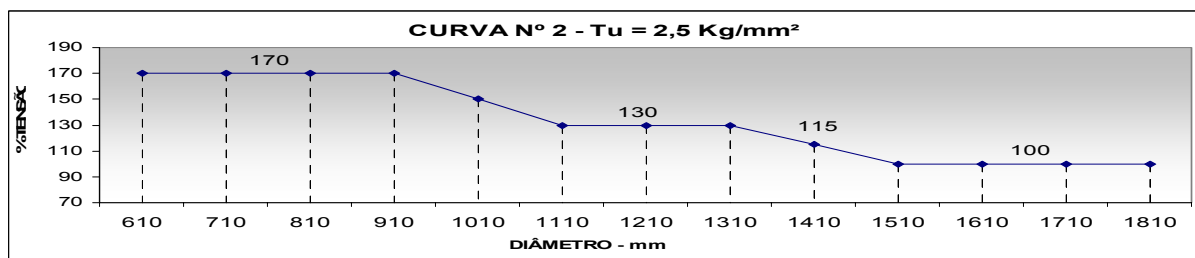
Figura 14 - Curva nº2 de tensão de enrolamento

- Curva com aumento de 100 mm nos diâmetros dos 1º e 2º patamares.
- Observou-se pequena redução de ocorrência do defeito, porém sem grande alteração para os materiais mais finos.

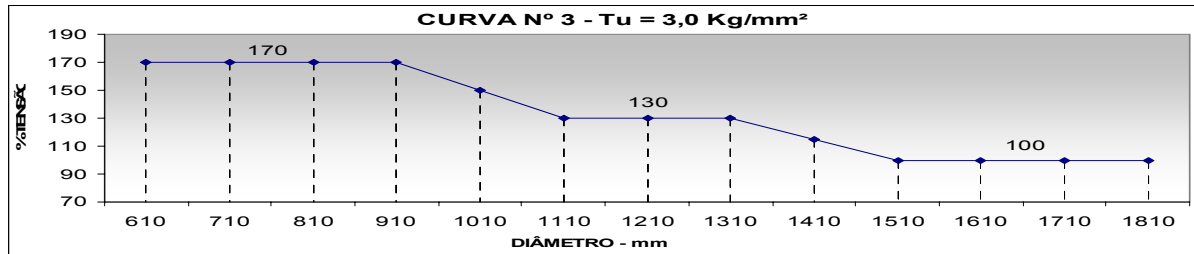
Figura 15 - Curva nº3 de tensão de enrolamento

- Curva derivada da nº 2 com aumento da tensão específica (Tu) para 3,0 Kg/mm².
- Observou-se redução do defeito até o diâmetro 910 mm, sem grande alteração para as ocorrências após esse diâmetro.

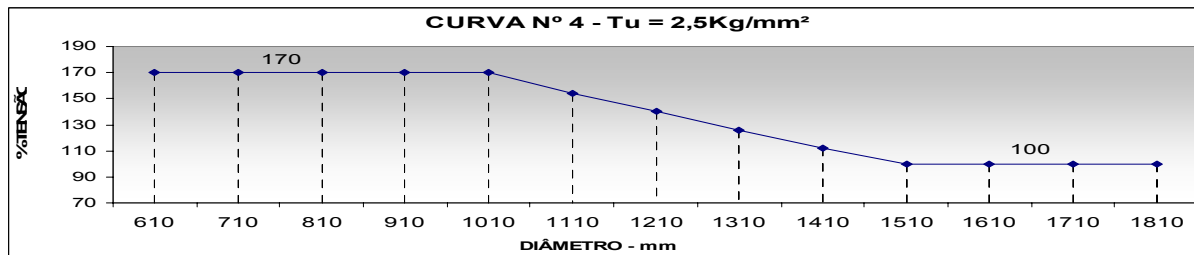
Figura 16 - Curva nº4 de tensão de enrolamento

- Curva com aumento do 1º patamar até o diâmetro 1010 mm, eliminação do 2º patamar e Tensão específica (Tu) = 2,5 Kg/mm².
- Observado redução na ocorrência do defeito até o diâmetro 1010 mm.

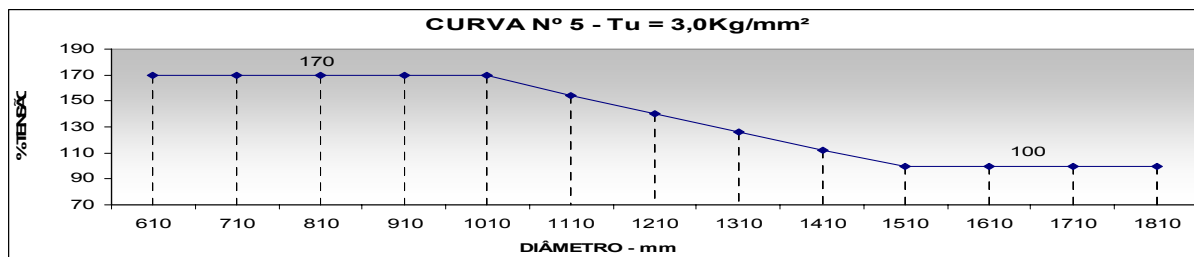
Figura 17 - Curva nº5 de tensão de enrolamento

- Curva deriva da nº4, apenas com aumento da tensão específica para 3,0 Kg/mm².
- Não foi observado alteração quando comparado com a curva nº4.

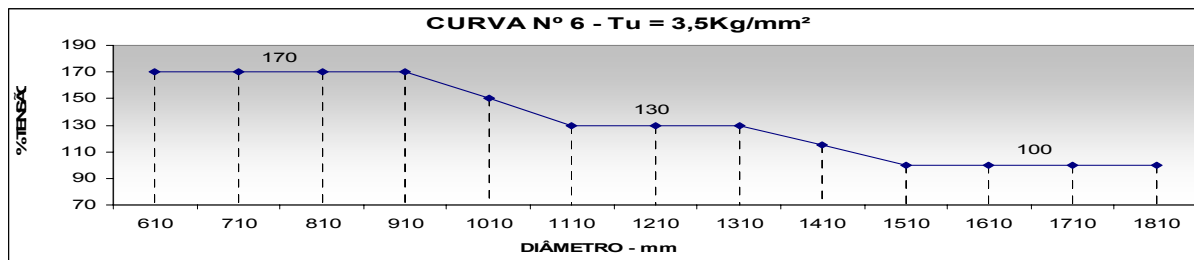
Figura 18 - Curva nº6 de tensão de enrolamento

- Curva com redução do patamar para o diâmetro 910, com aumento da tensão específica para 3,5 Kg/mm².
- Observado aumento da ocorrência do defeito quando comparado a curva nº4.

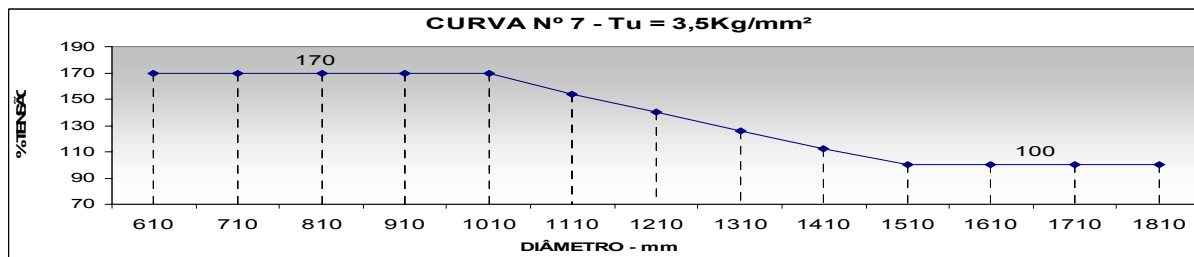
Figura 19 - Curva nº7 de tensão de enrolamento

- Curva semelhante a curva nº4, com aumento da Tu para 3,5 Kg/mm².
- Observado melhora dos resultados quando comparado a curva nº4.

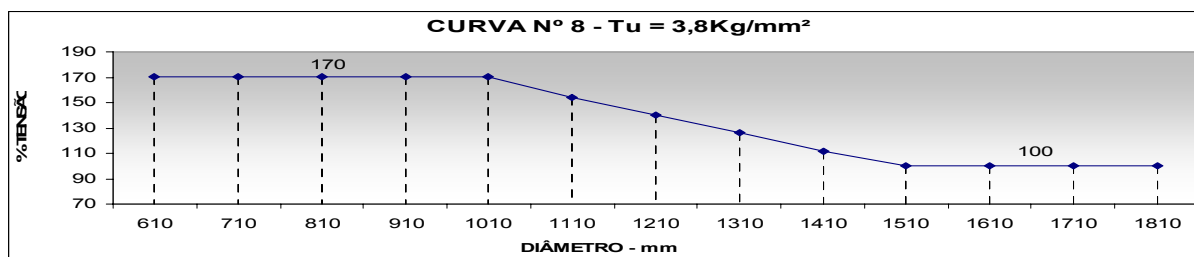
Figura 20 - Curva nº8 de tensão de enrolamento

- Curva semelhante a nº4, com aumento da Tu para 3,8 Kg/mm².
- Observado melhora dos resultados quando comparado a curva nº7.

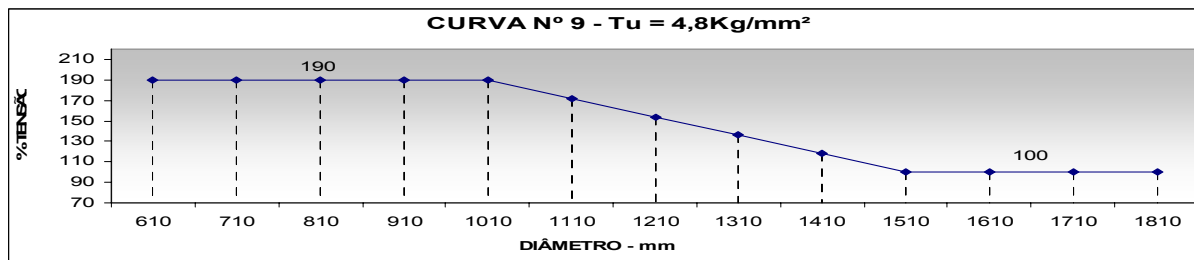
Figura 21 - Curva nº9 de tensão de enrolamento

- Curva semelhante a nº8, com aumento de 20% de tensão no patamar inicial e Tensão unitária de 4,8 Kg/mm².
- Observado ocorrência de colamento entre espiras nessa região.

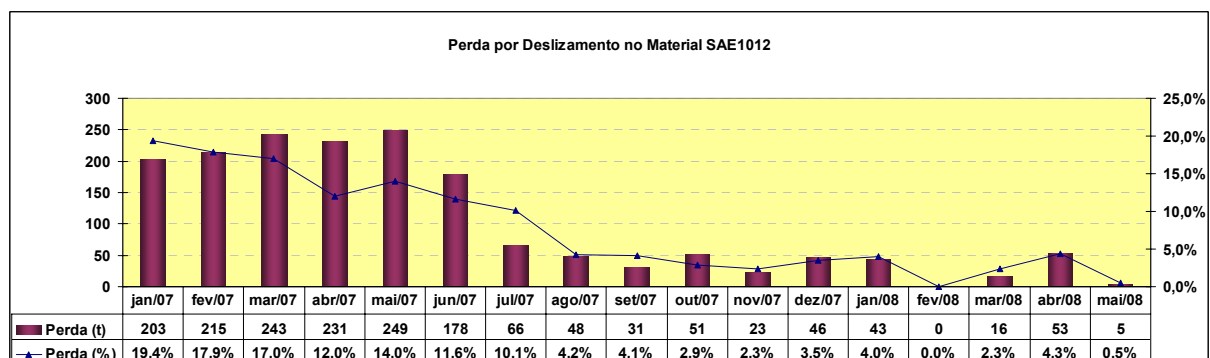
Os gráficos abaixo mostram os resultados obtidos após a implantação do trabalho, onde fica claro a evolução desses resultados a cada ação implantada, tanto para a redução geral do defeito “Marca de deslizamento” como para a redução do defeito naqueles materiais que apresentavam maiores incidências.

Figura 23 - Evolução dos resultados para os materiais de aço ES_SAE1012

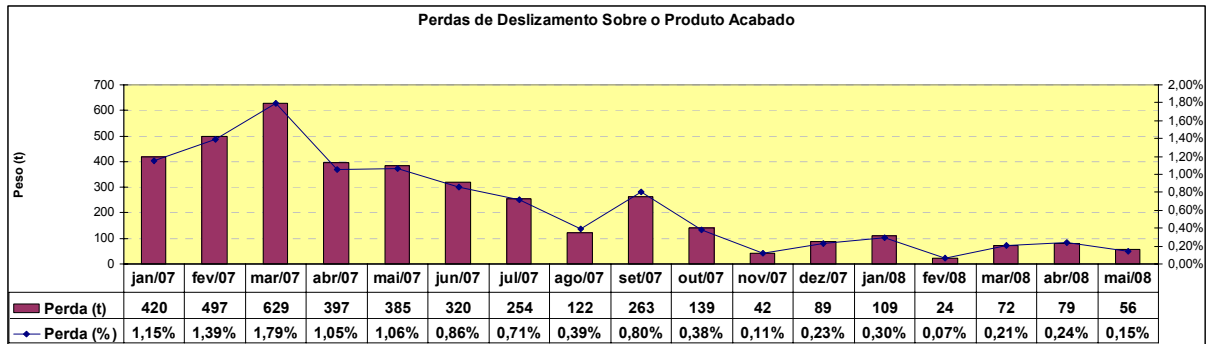
Figura 24 - Evolução geral dos resultados
