REDUÇÃO DOS DESVIOS POR QUEBRA DE DESBOBINAMENTO EM AÇOS LAMINADOS A FRIO PRODUZIDOS NOS FORNOS DE RECOZIMENTO EM CAIXA¹

¹ *Contribuição Técnica a ser apresentada no 42º Seminário de Laminação Processos e Produtos Laminados e Revestidos, 25 a 28 de outubro de 2005 - Santos - SP - Brasil*

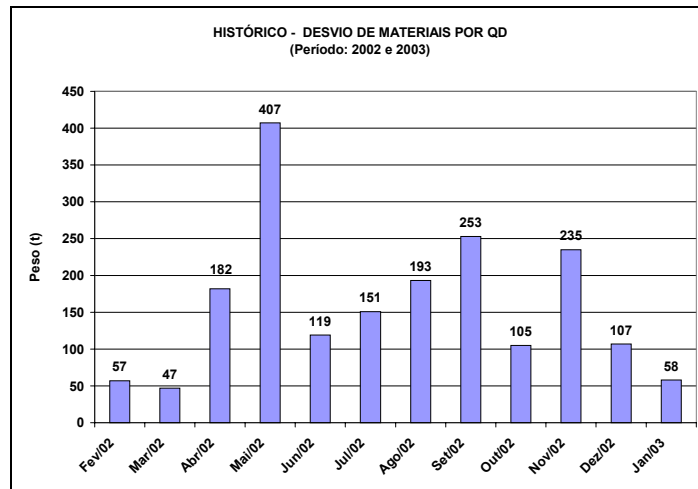
Figura 2. Histórico do problema.

Foi realizado um levantamento, no período de fevereiro de 2002 até janeiro de 2003 (Figura 2) para se verificar os desvios por “Quebra de Desbobinamento – QD”.

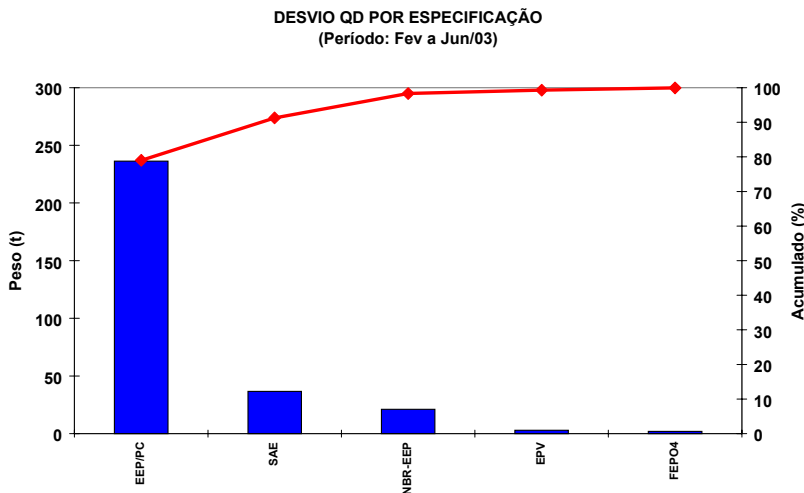
Figura 3. Desvio de QD por especificação.

A partir da análise de Pareto foi verificado que os desvios se concentraram nas seguintes características: especificação (Figura 3), dimensão (Figura 4) e grau de aço (Figura 5).

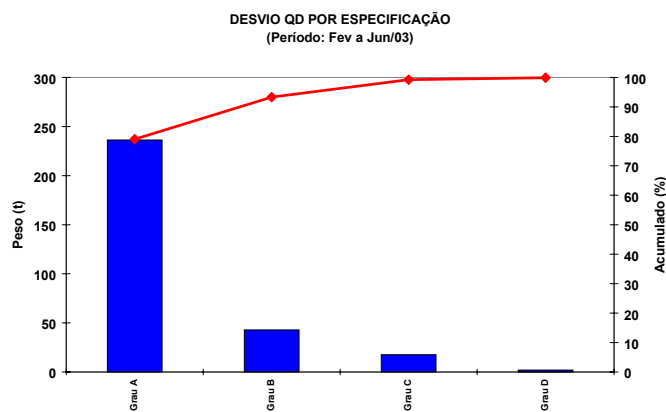
Figura 5. Desvio de QD por grau

OBS.: Grau A, B e C – Aço baixo carbono, sendo o grau A o de maior produção;
Graus D – Aço extra baixo carbono.

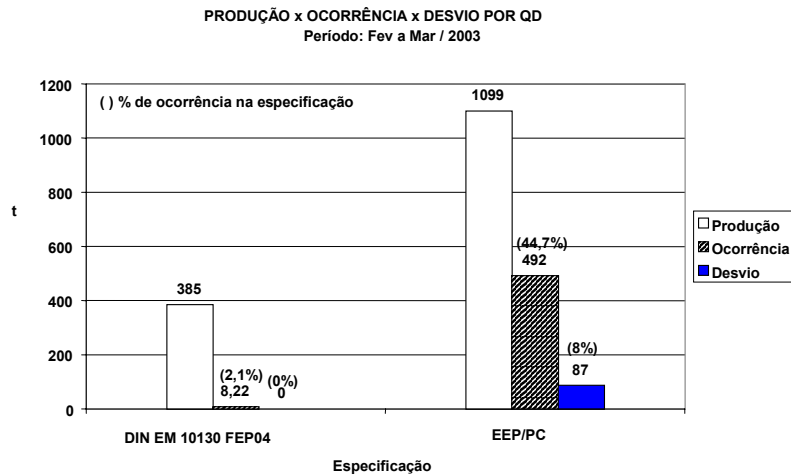
Figura 6. Comparação dos materiais DIN EN10130 FEP04 e EEP/PC

6) Material laminado a frio de especificação DIN EN10130 FEP04, a qual utiliza o grau D, apresentou uma incidência muito baixa do defeito (Figura 6).

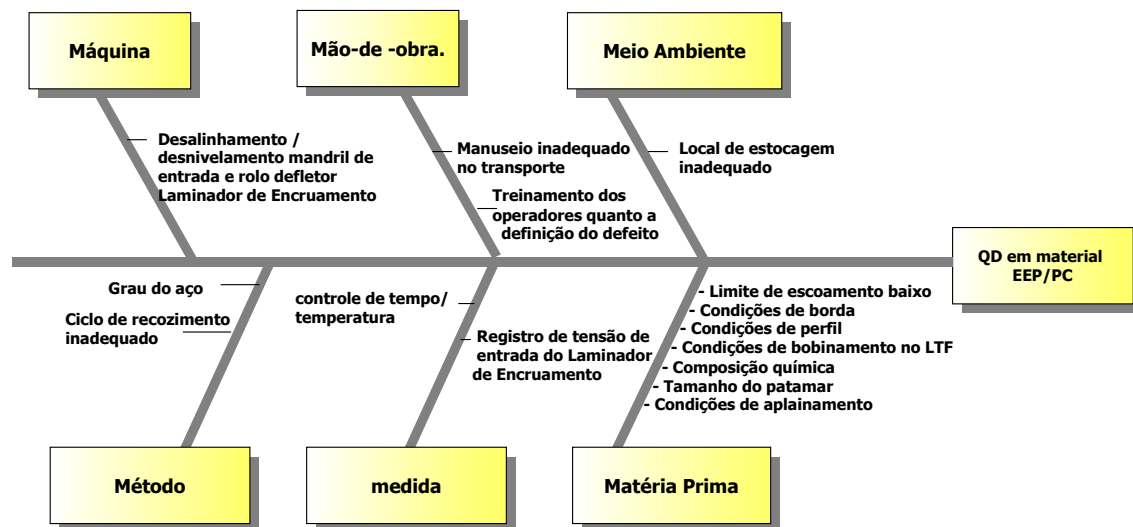
Figura 7. Diagrama de causa e efeito

Foi criado um grupo de trabalho e empregado a ferramenta diagrama de causa e efeito (Figura 7).

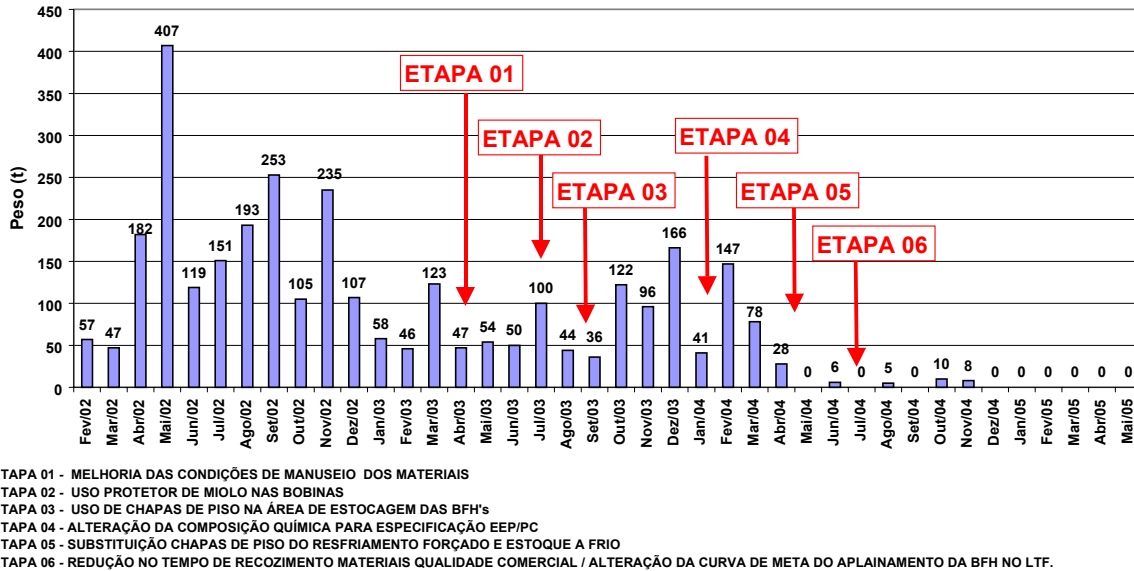
Figura 10. Verificação dos resultados (geral).

As ações propostas no plano se mostraram eficazes na redução do defeito “Quebra de Desbobinamento – QD” (Figura 10).

As ações tomadas, tais como treinamento dos operadores com relação ao manuseio das bobinas, principalmente aqueles de carros transportadores de bobina e pontes rolantes, utilização do colarinho e substituição dos convectores por chapas de piso, antes e depois do recozimento em caixa, tiveram grande influência na significativa melhora da qualidade das bordas das bobinas, contribuindo mais ainda para a redução do defeito.

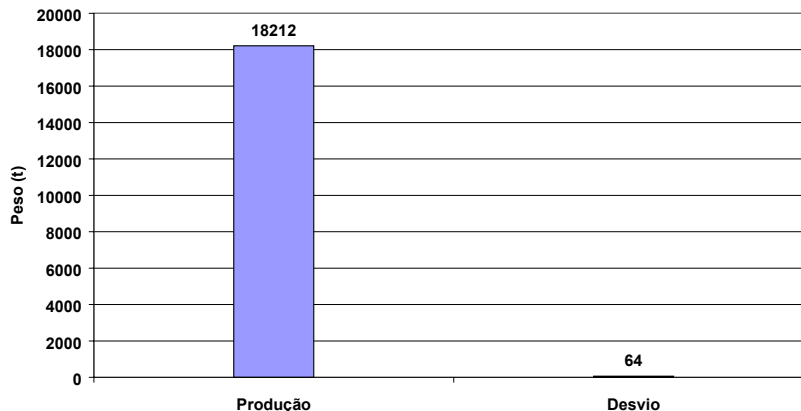
Figura 11. Verificação dos resultados para especificação EEP/PC.

A substituição do grau A pelo D na especificação EEP/PC contribuiu também na redução do defeito (Figura 11). Esta ação foi tomada em função da observação da especificação DIN EN10130 FEP04, produzida em dimensões semelhantes e com as mesmas condições de processamento (laminação a quente, redução na laminação a frio, ciclo no recozimento em caixa) não ter apresentado o defeito, a qual utiliza o grau D.
