# REFORMA PARCIAL DO CADINHO DO ALTO-FORNO Nº 1 DA V & M do BRASIL<sup>1</sup>

## PARTIAL REFORM OF THE HEARTH OF THE V&M DO BRASIL BLAST FURNACE No.1

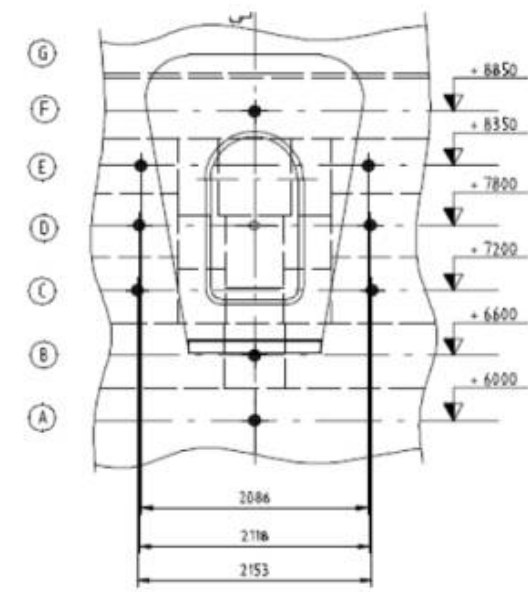
**Figura 7.** Disposição dos termopares na região do furo de corrida, conforme projeto original.<sup>(4)</sup>

- recuperação dos termopares danificados na área de contorno do furo de corrida e instalação de dois novos termopares no pescoço da capela, conforme projeto apresentado nas Figuras 7 e 8; e

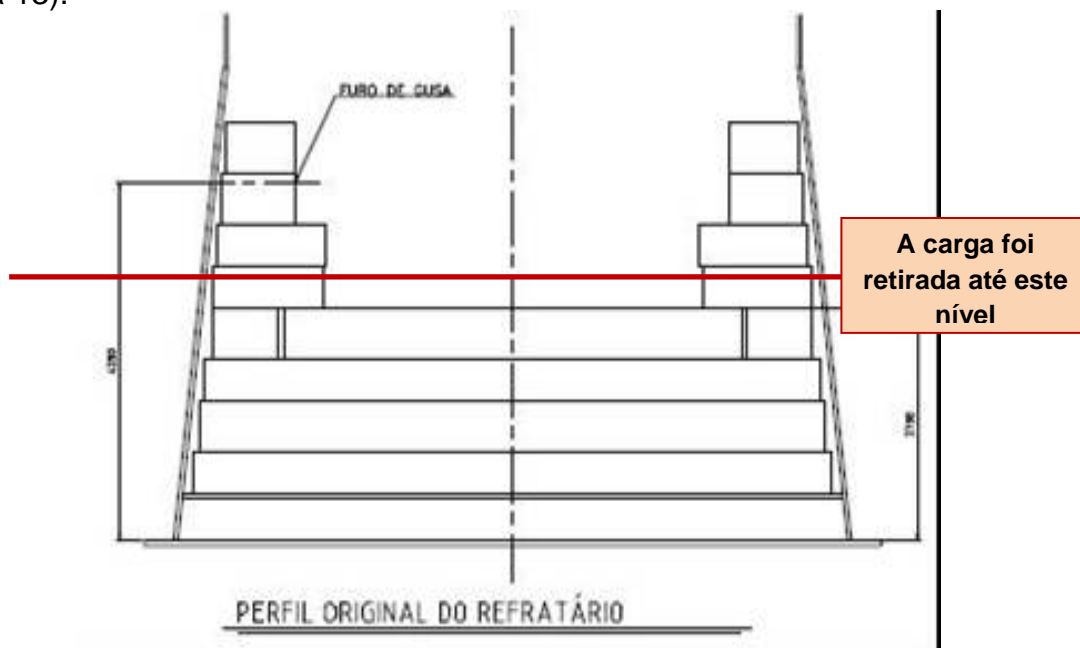
Paralelamente à remoção de carga pelas ventaneiras, o concreto refratário da capela foi demolido e os blocos de carbono da frente da capela foram desmontados. A carga remanescente, na região do reparo, foi retirada até uma altura de 100 mm abaixo da face superior do último bloco de carbono da parede do cadinho (Figura 13).

**Figura 13.** Nível definido para remoção da carga remanescente do cadinho.<sup>(4)</sup>

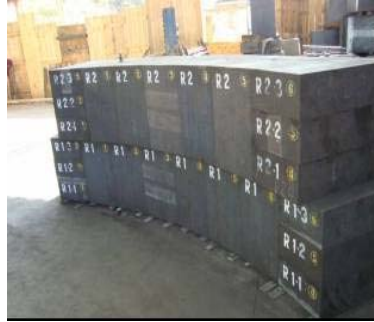
**Figura 14.** Blocos de carbono cortados, usinados e pré montados. <sup>(3)</sup>

Conforme planejado, foram cortados e usinados 66 blocos de carbono para a montagem do cadinho e 11 cilindros de carbono para o fechamento do furo de esgotamento da salamandra. Os blocos da última fiada e algumas outras peças adicionais para fechamento, só foram cortados e usinados após definições no campo. As peças de carbono (blocos e cilindros), cortadas, usinadas e identificadas são mostradas respectivamente nas Figuras 14 e 15.

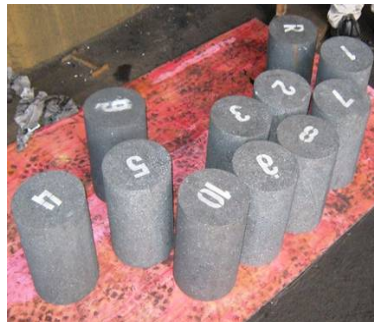
**Figura 15.** Cilindros de carbono para recomposição do furo da salamandra cortados, usinados e identificados. <sup>(3)</sup>
