REPARO NO CADINHO DO ALTO-FORNO 1 APÓS PENETRAÇÃO DE GUSA E DESLOCAMENTOS E TRINCAS NOS BLOCOS DE CARBONO¹

O Alto-Forno 1 da Usiminas/Ipatinga teve sua 6ª Campanha interrompida em dezembro/2008 face à crise econômica mundial. Optou-se pela parada do alto-forno abaixando a carga até o nível das ventaneiras, não realização da corrida de salamandra e pelo resfriamento natural do alto-forno. Na limpeza parcial do cadinho, prevendo o retorno operacional, foi verificado que vários blocos de carbono estavam deslocados e danificados. Quando da retirada desses blocos foi constatada a penetração de gusa entre os blocos de carbono em algumas regiões. No reparo efetuado foram removidos e substituídos todos os blocos de carbono danificados, realizada a remoção parcial da salamandra e a remontagem do cadinho. O trabalho em questão apresenta a metodologia utilizada no reparo parcial do cadinho, além da estabilidade deste após retorno em operação do alto-forno.

BLAST FURNACE 1 HEARTH REPAIR AFTER HOT METAL PENETRATION AND SHIFTS AND CRACKS IN CARBON BRICKS

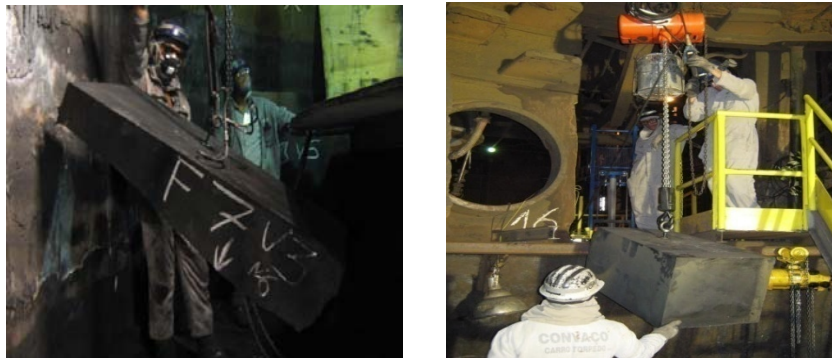
Figura 11. Desmontagem e retirada dos blocos de carbono.

Durante o processo de desmontagem das fiadas de blocos de carbono foram observados diversos lascamentos e oxidação nos blocos, desnível das fiadas, infiltrações de ferro solidificado e abertura das juntas (sinais de provável penetração de água no interior do cadinho). As Figuras 12 e 13 demonstram parte do que foi encontrado.

A desmontagem constituiu na retirada dos blocos de carbono, bloco a bloco, procurando minimizar os danos causados por esta atividade. Isto se fez necessário tendo em vista o reaproveitamento dos blocos não danificados, já que não se dispunha de blocos de carbono novos. Todo o procedimento descrito a seguir, foi desenvolvido pela equipe da Usiminas.

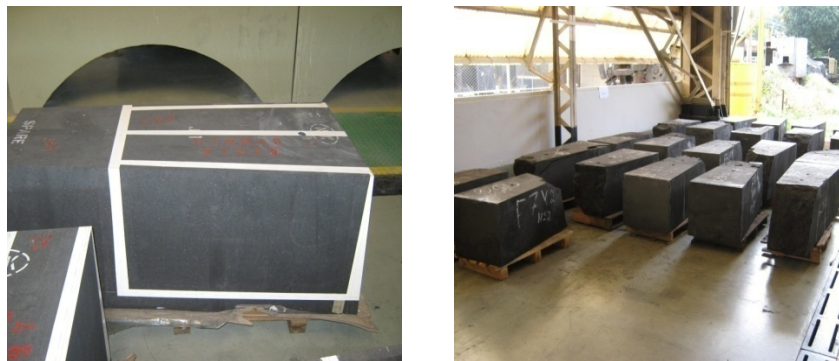
Figura 14. Identificação e estocagem dos blocos.

Na Figura 14 mostram-se os blocos de carbono marcados e estocados após passarem pelo processo de corte e usinagem.
