SIMULAÇÃO DO MECANISMO DE FORMAÇÃO DO DEFEITO MECÂNICO IMPRESSO NA SUPERFÍCIE DA TIRA LAMINADA DE AÇOS INOXIDÁVEIS ¹

Objetivou-se neste trabalho o entendimento do mecanismo de formação do defeito de marcas superficiais em baixo relevo, que ocorrem na superfície da tira laminada de aço inoxidável. São designados na ACESITA S/A como "colamento", e doravante assim chamados. Foram avaliadas as condições de bordas para dois aços, um ferrítico (AISI 430) e um austenítico (AISI 304), após etapa de recozimento e decapagem, objetivando evidenciar a sua mutação morfológica durante a laminação a frio. O estudo abrangeu a influência da tensão radial de bobinamento, atuando em uma marca em alto relevo da tira, simulando o contato com uma espira adjacente em uma bobina. O trabalho permitiu a associação do desprendimento de material das bordas, com o mecanismo de formação do defeito "colamento". Sendo originado inicialmente pelo contato de um cilindro de trabalho marcado com a superfície da tira, esta marca é transmitida entre as espiras da bobina. A simulação de contato permite verificar que uma pequena tensão de bobinamento pode ser suficiente para a impressão do defeito entre as espiras. Nest

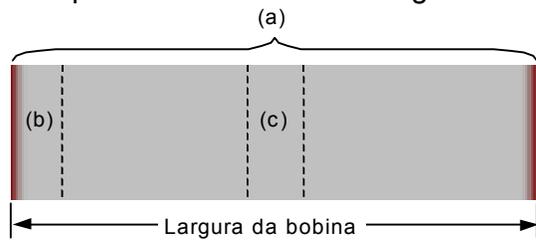
Figura 3. Esquema utilizado para retirada de amostra de bobina laminada a quente, recozida e decapada: (a) Amostra na largura da bobina; (b) Região da borda e (c) Região central

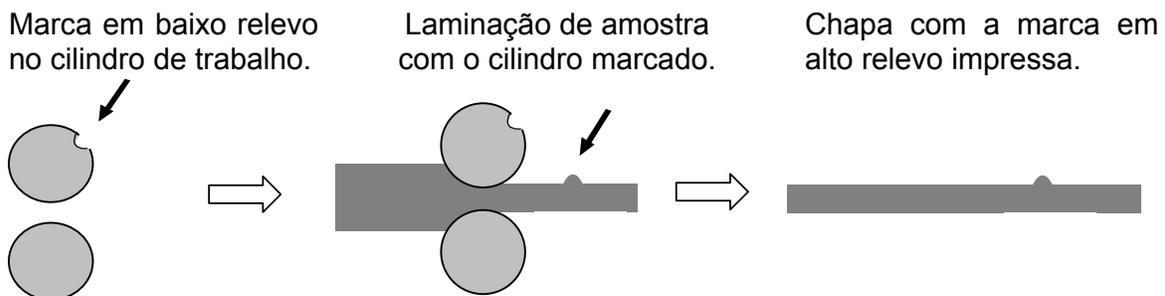
Entendido o processo de origem das marcas, nas chapas e nos cilindros, objetivou-se nesta etapa avaliar a intensidade das cavidades sobre a superfície da tira nos diferentes passes de laminação. Para isto, as amostras foram laminadas com um cilindro de laminação que havia uma cavidade (Figura 7).

Figura 7. Esquema utilizado para obtenção de amostras com marcas em alto relevo.

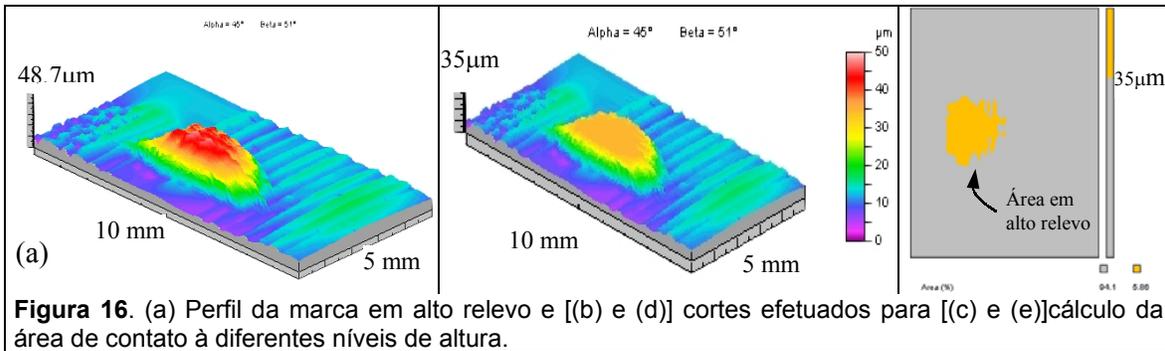
As tensões de contato são crescentes no sentido de maior carga e menor área, o que mostra neste segundo ponto a influência da morfologia da marca em alto relevo onde, se for muito reduzida, poderá concentrar excessivamente as tensões.

Figura 16. (a) Perfil da marca em alto relevo e [(b) e (d)] cortes efetuados para [(c) e (e)]cálculo da área de contato à diferentes níveis de altura.

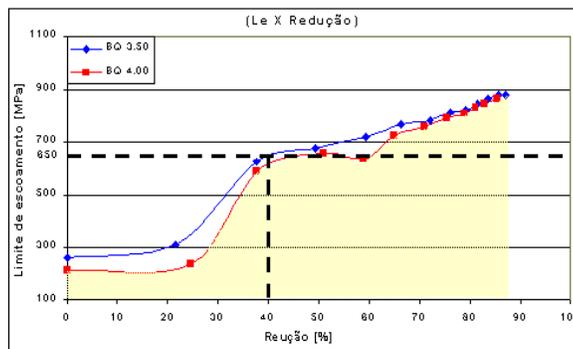
Figura 17. Curva de fluxo traçada para o aço ferrítico AISI 430

Como dissertado por DIETER,⁽³⁾ acima da tensão de escoamento, haverá deformação plástica. Em nosso caso, significa dizer que sempre que a tensão de contato exceder a tensão de escoamento do aço, com 40% de redução aqui, surgirão marcas superficiais. Desta forma, com uma área reduzida de contato ou com uma força elevada entre as espiras, há a condição física necessária para ocorrência deste defeito, cuja intensidade pode ser vista pela Figura 18.

Pelo gráfico da Figura 17 e a condição abordada de 40% de redução, sempre que a tensão de contato exceder 650 MPa, as marcas aparecerão, constituindo assim o defeito conhecido na ACESITA S.A. por “colamento”. As tensões calculadas que promoveriam estas marcas estão em destaque na Tabela 3, mostrando que mesmo com uma tensão baixa entre espiras (10 MPa), pode haver a formação do defeito, caso a área de contato seja pequena.
