SINERGIA – O PLANEJAMENTO COM FOCO NOS RESULTADOS PCI/GAD *

SYNERGY - PLANNING WITH A FOCUS ON PCI / GAD RESULTS

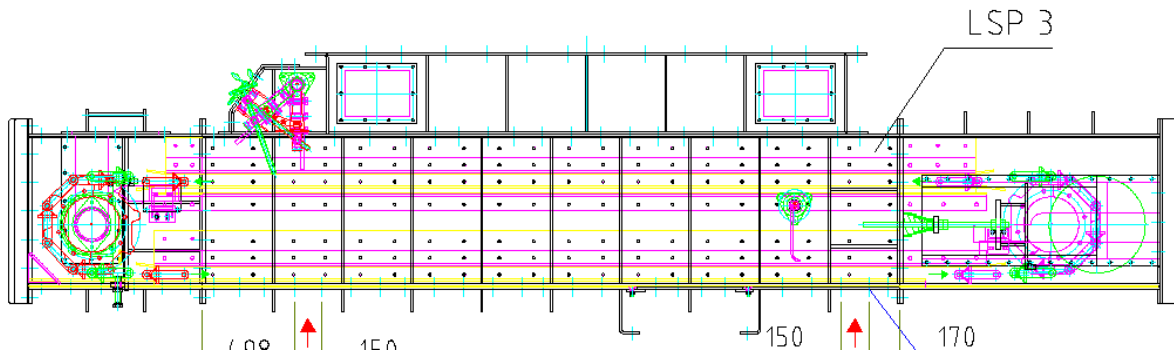
Figura 5 - Desenho Paul Wurth do layout com corte lateral da Ilustração do sistema do transportador de correntes (DCC).

As figuras 5 e 6 apresentam detalhes dos equipamentos, exemplificando as ações aplicadas.

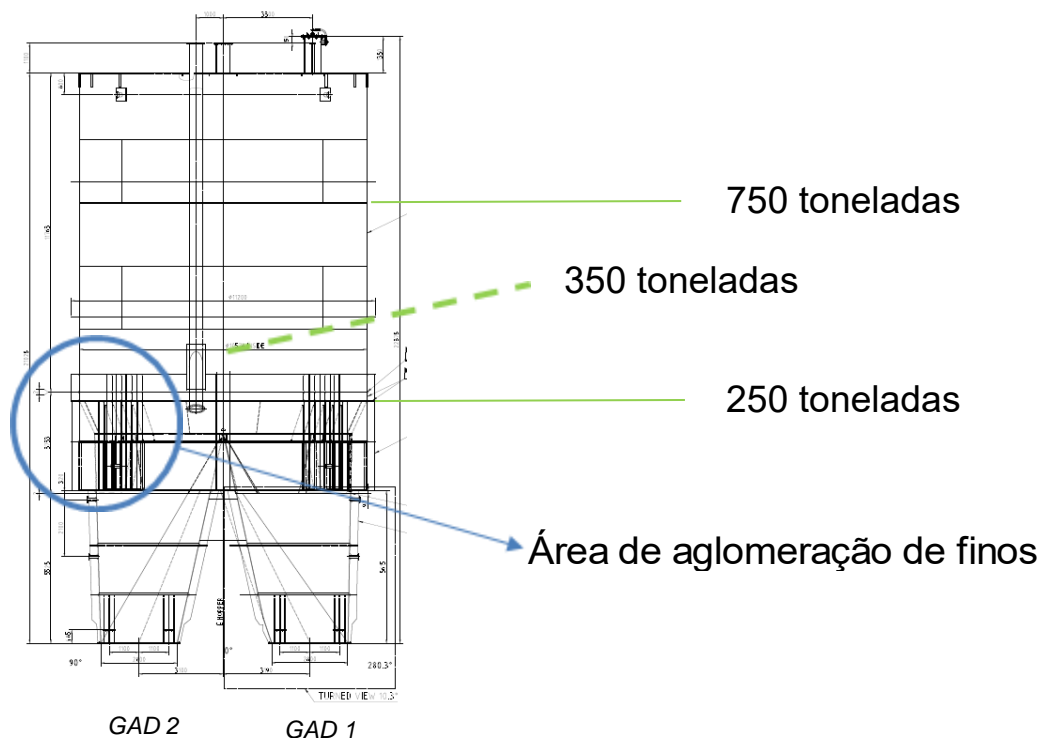
A Figura 9 - representa a área interna do silo, acima do trecho de rampa onde são aglomerados os finos agregados na parede, abaixo de 350 toneladas aumentamos a possibilidade de desmoronamento deste material colocando em risco a operação do transportador de corrente (DCC). Sendo assim solicitamos incluir como nível mínimo de abastecimento pelo motivo apresentado.

Figuras 9 e 10 imagem da janela de visita e tampa inferior da corrente do transportador apresentando excesso de finos aglomerado.

Avaliamos que em todas as ocorrências houveram a presença de carvão em pequenas granulometrias consequentes do desprendimento das paredes do silo de carvão bruto, causando falhas no abastecimento por diversos problemas, o qual não se priorizava a operação das moagens. Seu nível, ao ser recuperado, derruba a chamada "área morta" (de aglomeração de finos) realizando seu desprendimento para o interior do transportador, ocasionando a sobre carga. Em conjunto, equipes técnicas do AF e Pátio de Matéria Prima revisaram os limites para o abastecimento mínimo garantindo a não exposição das zonas mortas do silo de carvão bruto.

Nível mínimo de abastecimento, solicitamos a possibilidade da sugestão de atenção com 400 toneladas. Este para tempo de limpeza da rota, assim o mesmo não alcance valores menores que 350 toneladas.

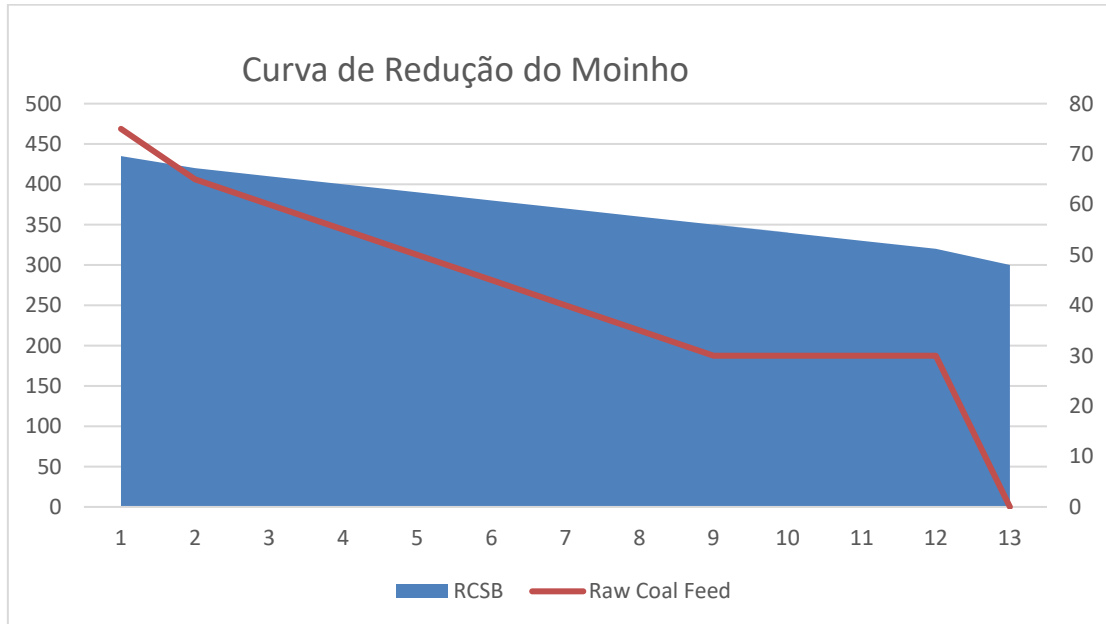
Gráfico 1 - Representa a redução da produção do transportador, adicionando um incremento de tempo para o consumo do carvão bruto, dessa forma um menor despreendimento de finos acumulados na 'zona morta' do silo reduzindo o impacto sobre a corrente.

O Gráfico 1 - Para minimizar o impacto do abastecimento sobre o nível de silo, foi criada uma curva de redução da produção do moinho de forma automática, com intuito de reduzir o impacto da redução do nível do silo de carvão bruto sobre o transportador de corrente.
