SUBSTITUIÇÃO DAS CHAPAS DE INOX DO FORNO DE GALVANIZAÇÃO DA CSN PORTO REAL UTILIZANDO A TÉCNICA DE ALPINISMO INDUSTRIAL*

REPLACEMENT OF THE STAINLESS PLATES FROM CSN'S PORTO REAL GALVANIZATION OVEN USING THE TECHNIQUE OF INDUSTRIAL ALPINISM

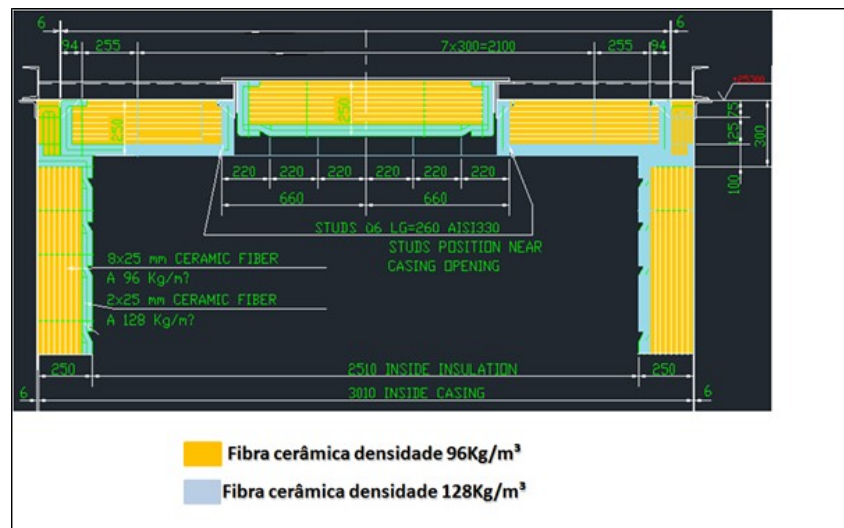
Figura 4- Projeto do revestimento do forno

A CSN Porto Real possui um forno de recozimento que é revestido por 8 (oito) camadas de fibra cerâmica de 25mm com densidade de 96Kg/m³ e, mais 2 camadas de 25mm com densidade de 128Kg/m³. Como proteção mecânica deste revestimento de fibras temos a chapa de inox AISI309 de 0,5 mm de espessura em

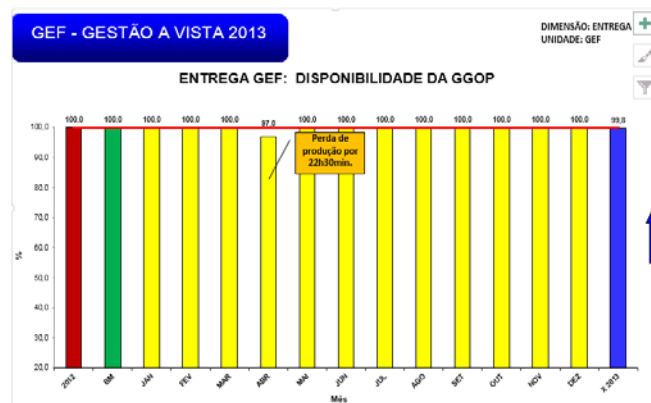
Figura 5- Gestão da disponibilidade do forno

No ano de 2009, a Gerência de Refratários da UPV (planta de Volta Redonda) assumiu a responsabilidade pela manutenção refratária da planta da CSN Porto Real. Após a elaboração do plano de manutenção e início das inspeções internas foi verificado que as chapas de inox do forno já estavam com um grande desgaste. Estes desgastes poderiam provocar perdas de produção em função de quedas de chapa. Devido a deformação das chapas existia o risco de perda de qualidade por arranhões, devido estarem próximo do caminho da tira. A figura nº 5, mostra uma perda de produção em função deste desgaste.
