## SUBSTITUIÇÃO DOS STAVES DO ALTO-FORNO 2 DA TERNIUM BRASIL\*

O Alto-Forno 2 da Ternium Brasil, no Rio de Janeiro, iniciou sua primeira campanha em 16 de dezembro de 2010. No decorrer de sua campanha, verificaram-se problemas de deslocamento de staves de ferro fundido e deformação dos staves de cobre chamado “efeito banana”, causando a perda da capacidade de refrigeração destes componentes do sistema de arrefecimento. Após a análise dos eventos foram executadas diversas ações para recuperação e preservação do Alto-Forno 2, sendo estendidas também ao Alto-Forno 1. Dentre as ações de preservação para o Alto-Forno 2 foi estabelecido que deveriam ser substituídos os staves danificados e alguns setores da carcaça que apresentavam trincas e deformações, e conseqüentemente a perda de suas propriedades mecânicas, visando eliminar as interrupções na operação do Alto-Forno 2 para reparos localizados e redução das instabilidades operacionais causadas pela não uniformidade das superfícies dos staves. O trabalho apresenta o detalhamento da técnica utilizada para substituição dos staves, a seleção dos materiais assim como os preparativos operacionais que garantiram o bom desempenho do Alto-For

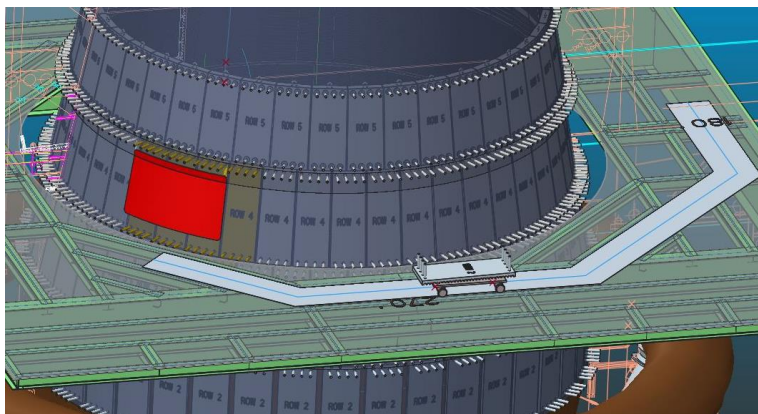
Figura 6. Posicionamento do carrinho na plataforma

- Posicionamento do carrinho na plataforma elevação +27.000, conforme figura 6;
- Corte do trecho danificado da carcaça;
- Instalação da mesa de rolos;

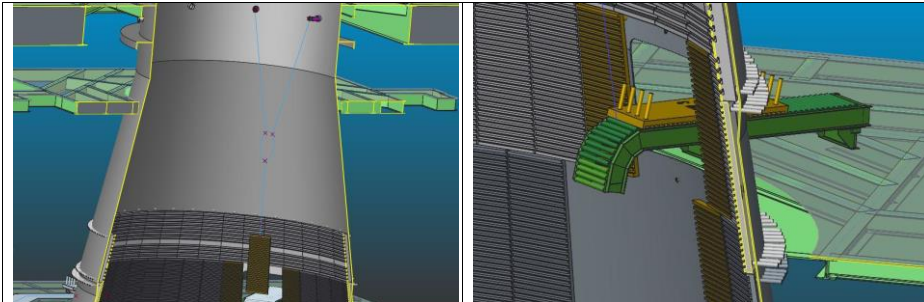
Figura 7. Etapas para a troca do staves

- Remoção dos *staves* danificados: abertura das cornetas do SOMA, instalação dos guinchos de içamento, abertura de furos nos *staves* para içamento, pescar cabo de içamento através do furo aberto, fazer amarração do *staves*, posicionar na mesa de rolos (figura 7), retirada com auxílio de guincho tifor e retirada da plataforma através de guindaste.
