USINAGEM DE CAMPO DAS PALHETAS DO ULTIMO ESTAGIO DA TURBINA A VAPOR Nº6 DA ARCELORMITTAL TUBARÃO*

FILED MACHINING BLADES LAST STAGE OF STEAM TURBINE NUMBER SIX ARCELORMITTAL TUBARÃO

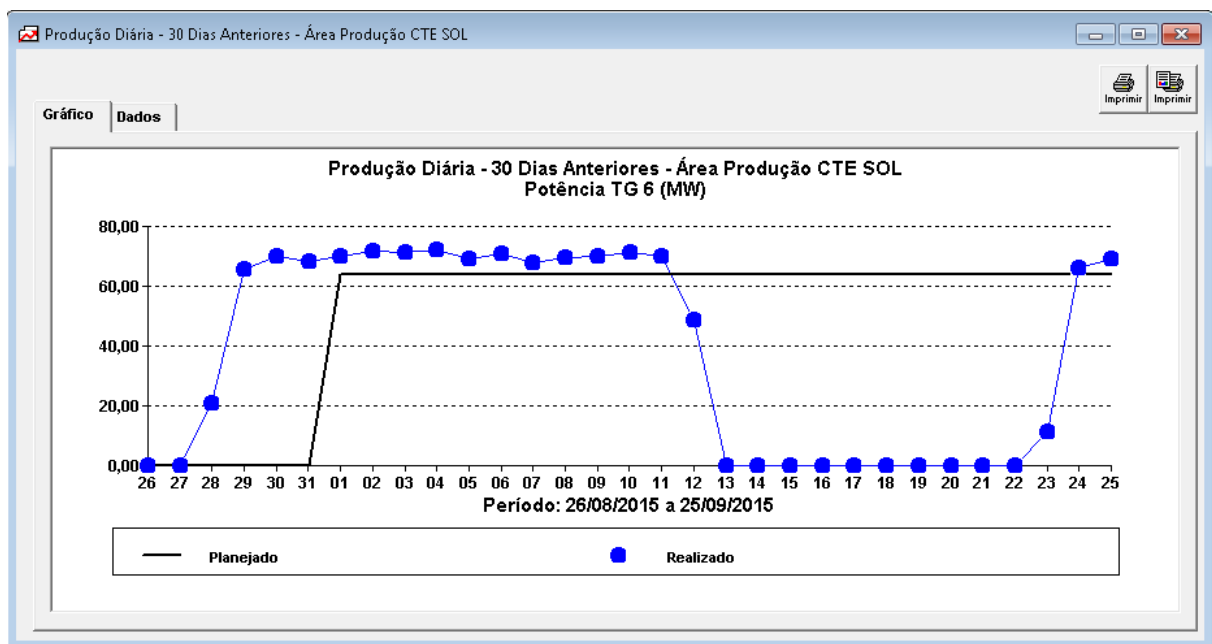
A unidade operou de 28 de agosto de 2015 durante 16 dias com uma geração média de 65.47 MW, contabilizando um ganho de R\$ 3.570.000,00.
