ANÁLISE MICROESTRUTURAL DE AÇO CARBONO COM ADIÇÃO DE MANGANÊS PARA PRODUÇÃO DE TUBOS COM COSTURA ATRAVÉS DO PROCESSO DE SOLDAGEM ERW/HFIW*

CARBON-MANGANESE STEEL MICROSTRUCTURAL ANALYSIS FOR THE PRODUCE PIPES THROUGH THE ERW/HFIW WELDING PROCESS

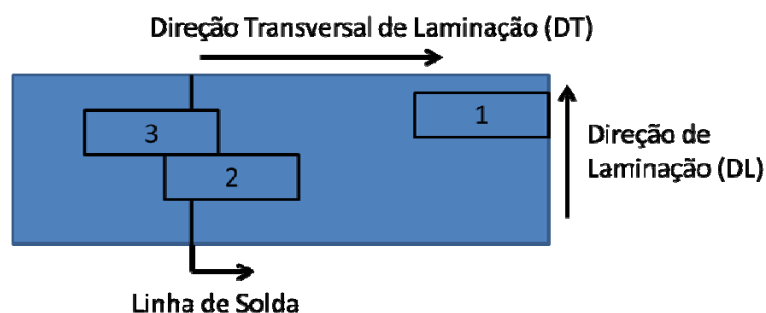
Figura 1. Esquema ilustrativo referente ao posicionamento de retirada das amostras nas distintas condições de estudo.

Foram retiradas amostras do tudo em regiões próximas a linha de solda (região onde ocorreu a soldagem dos tubos), nas seguintes condições: sem tratamento térmico e pós-tratamento térmico com uma conjugação de: normalização prévia a 820°C região da solda, e subsequente têmpera (temperatura de encharque 920°C e resfriado em água com agitação) seguido de revenido (temperatura de encharque 670°C), estes dois últimos em todo o volume do tubo. Todo o processamento para soldagem e tratamentos térmicos foram realizados com parâmetros de testes, em escala industrial, mas por questão de sigilo não são citadas as empresas envolvidas. Para a caracterização microestrutural, das distintas condições, foram selecionadas 3 regiões: (i) metal base distante da ZTA e linha de solda vinculada a seção transversal associada a direção de laminação (DL) e (ii) dois conjuntos distintos contendo a linha de solda e suas respectivas posições a direita e a esquerda da linha de solda (contendo o par ZTA e metal base). Na Figura 1 são representadas as regiões onde foram coletadas as amostras para as análises de microscopia óptica e dureza, nas distintas condições de estudo. Na Figura 1, “1” indica a amostra retirada em uma posição distante da linha de solda, “2” indica o conjunto linha de solda e lado direito com ZTA e metal base – DT (Direção Transversal), e “3” indica o conjunto linha de solda e lado esquerdo com ZTA e metal base – DT.

(i) A primeira letra indica a condição prévia da amostra, podendo ser “C” para como recebida, ou seja, amostra do tubo que não sofreu tratamento térmico; e “A” para a amostra do tubo que foi submetida a sequência completa de tratamento térmico iniciada pela normalização (na região da solda), têmpera e um posterior tratamento térmico de revenido (estes dois últimos em todo o volume do tubo).

(ii) o segundo algarismo indica a posição da amostra, podendo ser: “1” para a amostra retirada em uma posição distante da ZTA, “2” para a amostra retirada da linha de solda e lado direito com ZTA e metal base – DT, e 3 para a amostra retirada da linha de solda e lado esquerdo com ZTA e metal base – DT.

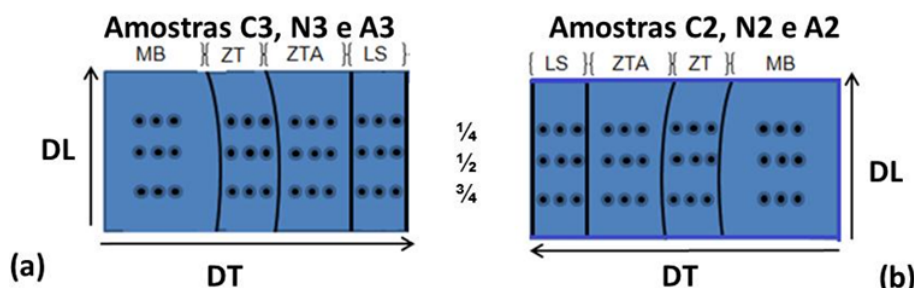
Figura 2. Esquema de como foram realizadas as medições de dureza ($\frac{1}{4}$, $\frac{1}{2}$ e $\frac{3}{4}$ da espessura) Vickers nas distintas amostras em estudo. (a) amostras da linha de solda e região a direita e (b) amostras da linha de solda e região a esquerda.

polimento em uma solução aquosa de alumina com granulometrias de 1,0; 0,5 e 0,3 μm . Após as etapas anteriores as amostras tiveram a microestrutura revelada com uma solução de Nital 3% durante aproximadamente 10 segundos, em seguida, foram lavadas em água corrente e com álcool etílico, e secadas com um jato de ar quente. Todas as análises microestruturais foram realizadas a $\frac{3}{4}$, $\frac{1}{2}$ e $\frac{1}{4}$ da espessura, porém apenas serão apresentadas para as condições pós-tratamento térmico, para base de comparação, as microestruturas obtidas a $\frac{1}{4}$ da espessura. Todas as análises de dureza Vickers e microscopia óptica foram realizadas em regiões a $\frac{1}{4}$, $\frac{1}{2}$ e $\frac{3}{4}$ da espessura da chapa que deu origem ao tubo. Para a análise de dureza Vickers (marca Spectru, modelo Carl Zeiss) foi utilizado uma carga de 30 gramas com um tempo de aplicação de carga de 20 segundos. Foram realizadas 3 medições de durezas nas amostras C2, A2, C3 e A3 em regiões correspondentes à junta de solda (metal base (MB), zona de transição (ZT), zona termicamente afetada (ZTA) e linha de solda (LS)). Na Figura 2 é apresentada uma ilustração de como foram realizadas as medições de dureza Vickers para as distintas amostras.

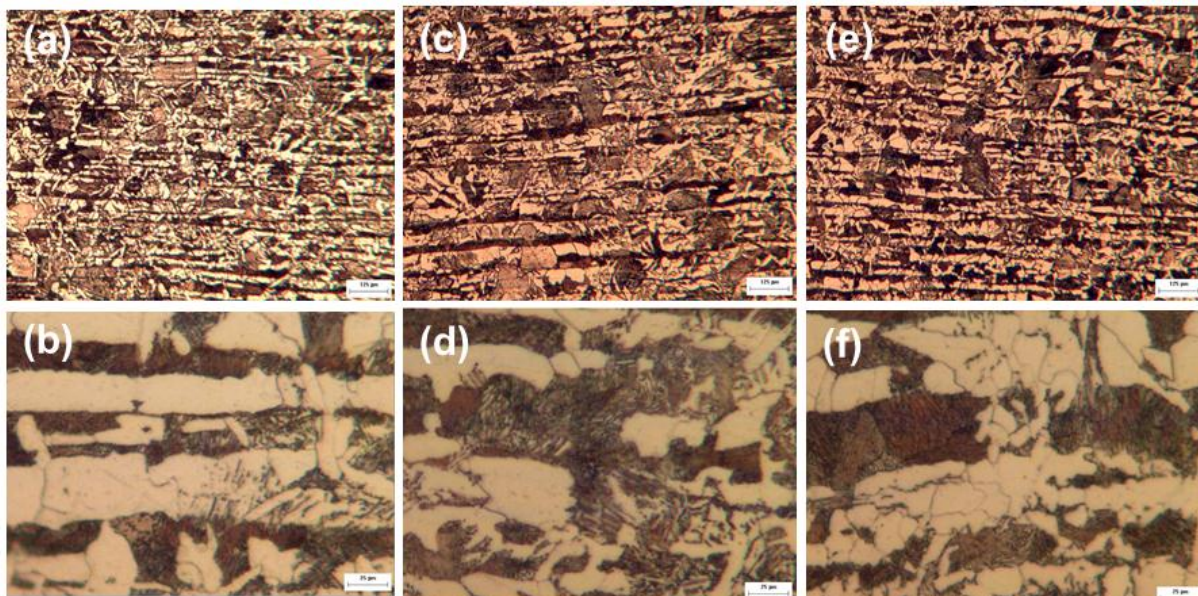
Figura 3. Microestrutura da amostra 1C: (a-b) $\frac{1}{4}$ da espessura, (c-d) $\frac{1}{2}$ espessura e (e-f) $\frac{3}{4}$ da espessura. Aumentos de (a,c,e) 200x e (b,d,f) 1000x. Microscopia óptica, Nital 3%.

A Figura 3 apresenta o detalhamento microestrutural da amostra C1, ou seja, amostra como recebida extraída distante da linha de solda, com um aumento de (a,c,e) 200x e (b,d,f) 1000x, que se refere ao metal base em regiões a (a,b) $\frac{1}{4}$ da espessura, (c,d) $\frac{1}{2}$ espessura e (e,f) $\frac{3}{4}$ da espessura do metal.

De acordo com a Figura 3 pode-se verificar que o material apresenta uma microestrutura perlítica-ferrítica e um alinhamento típico de aços laminados a quente. Após o ataque torna-se evidente uma leve segregação de soluto (inclusões de sulfetos com ataque de Nital 3%) somente na região a $\frac{1}{2}$ espessura (Figura 3c,d), característica do processo de solidificação da placa que deu origem a chapa laminada a quente do aço em estudo.

Devido a presença de segregação em regiões a $\frac{1}{2}$ da espessura como apresentado na Figura 3, e também como as microestruturas das amostras em estudo, não apresentaram mudanças significativas quando analisadas em regiões a $\frac{1}{4}$ e $\frac{3}{4}$ da espessura, serão apenas apresentadas a análise microestrutural obtida a $\frac{1}{4}$ da espessura para amostras pós-tratamentos térmicos. As Figuras 4 e 5 apresentam os aspectos microestruturais das amostras C2 e C3 (condição como recebida) observadas com um aumento de 1000x. Tais amostras foram observadas em

De acordo com o perfil de dureza apresentado na Figura 9, apesar de existir uma segregação de soluto em regiões a $\frac{1}{2}$ espessura, como apresentado na Figura 3(c,d), não existe uma diferença significativa em termos de dureza entre as 3 regiões – $\frac{1}{4}$, $\frac{1}{2}$ e $\frac{3}{4}$ da espessura.

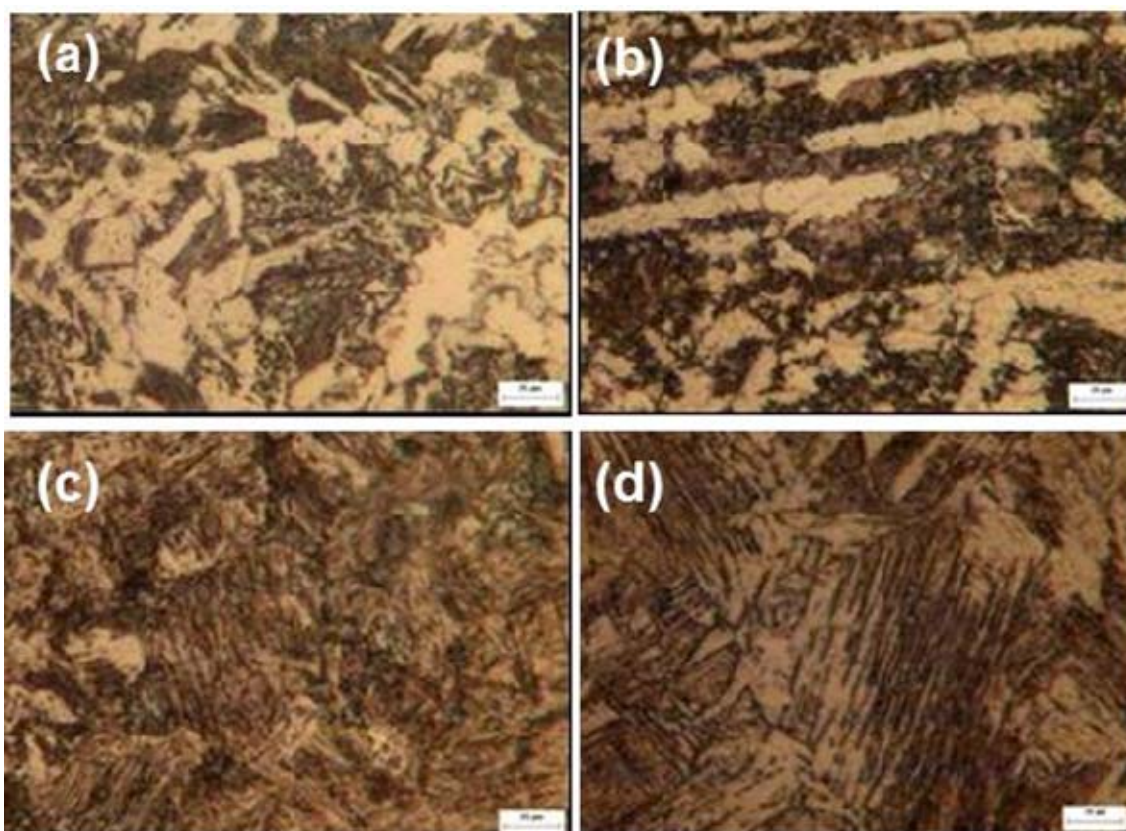
Figura 4. Microestrutura da amostra 2C, região a $\frac{1}{4}$ da espessura, visualizada no (a) metal base (b) na zona de transição; (c) na zona termicamente afetada; e (d) linha de solda. Microscopia óptica, Nital 3%, aumento de 1000x.

Avaliando as micrografias apresentadas nas Figuras 4 e 5 referente as amostras 2C (conjunto - linha de solda e lado direito com ZTA e Metal Base - DT) e 3C (conjunto -

linha de solda e lado esquerdo com ZTA e Metal Base - DT), verifica-se que: (i) o metal base apresenta uma microestrutura perlítica-ferrítica alinhada e refinada (Figuras 4a e 5a); (ii) em ambas as amostras a região de transição do material apresenta uma estrutura perlítica-ferrítica alinhada, porém com uma perlita degenerada devido ao grande aumento de temperatura que esta região sofre decorrente do processo de soldagem (Figura 4b e Figura 5b); e (iii) em ambas as amostras na zona termicamente afetada há a ocorrência de formação de ferrita acicular com presença de alguns carbonetos (Figura 4c e Figura 5c) e (iv) em ambas as amostras na região de linha de solda verifica-se nitidamente a formação de ferrita acicular circundada por carbonetos e a evidências de alguns agrupamento de grãos de ferrita isolados com aspecto tendo a acicular (região mais clara – Figura 4d e Figura 5d).

Dessa maneira pode-se dizer que ambos os lados da linha de solda lado esquerdo (Figura 4) e direito (Figura 5), tiveram o mesmo aspecto microestrutural, e desta forma, pode-se afirmar que o material apresentou uma homogeneidade com relação as microestruturas formadas após a etapa do processo de soldagem sem tratamento térmico.

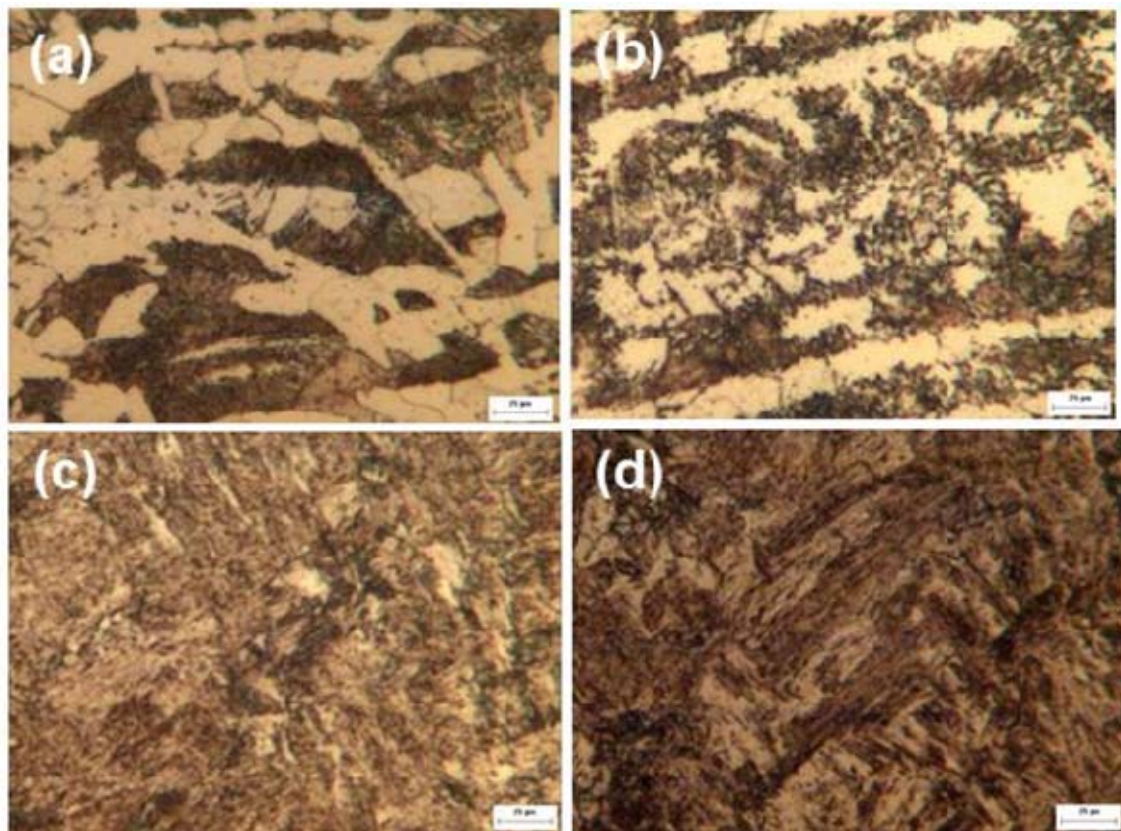
Figura 5. Microestrutura da amostra 3C, região a $\frac{1}{4}$ da espessura, visualizada no (a) metal base (b) na zona de transição; (c) na zona termicamente afetada; e (d) linha de solda. Microscopia óptica, Nital 3%, aumento de 1000x.

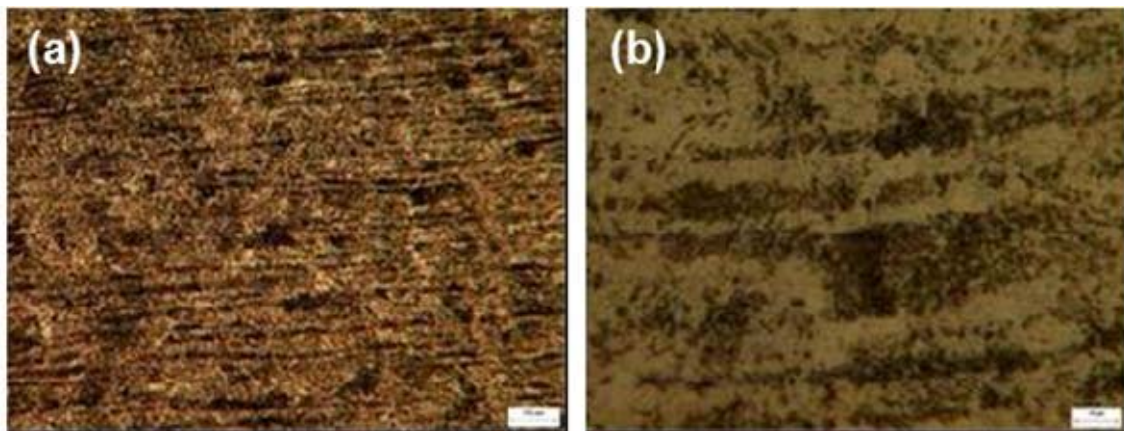
Figura 6. Microestrutura da amostra 1A, região a $\frac{1}{4}$ da espessura, visualizada com aumento de (a) 200x e (b) 1000x. Microscopia ótica, Nital 3%.

Na Figura 6 é apresentada a microestrutura da amostra 1A, ou seja, amostra retirada de uma região do metal base distante da linha de solda e ZTA condição pós-soldagem com a sequência completa de tratamento térmico (normalização na região de soldagem, e posterior têmpera seguido de revenido em todo volume do tubo), visualizada com aumento de 200x (Figura 6a) e 1000x (Figura 6b). Enquanto que nas Figuras 7 e 8 são apresentados os aspectos microestruturais das amostras A2 e

De acordo com a Figura 6, pode-se observar que a amostra 1A apresenta uma microestrutura perlítica-ferrítica extremamente refinada, no qual tal refinamento é maior nesta amostra do que nas amostras 1C (Figura 3). De acordo com as amostras 2A e 3A (Figuras 7 e 8), além de terem apresentado uma estrutura perlítica-ferrítica refinada há um início de esferoidização da perlita.

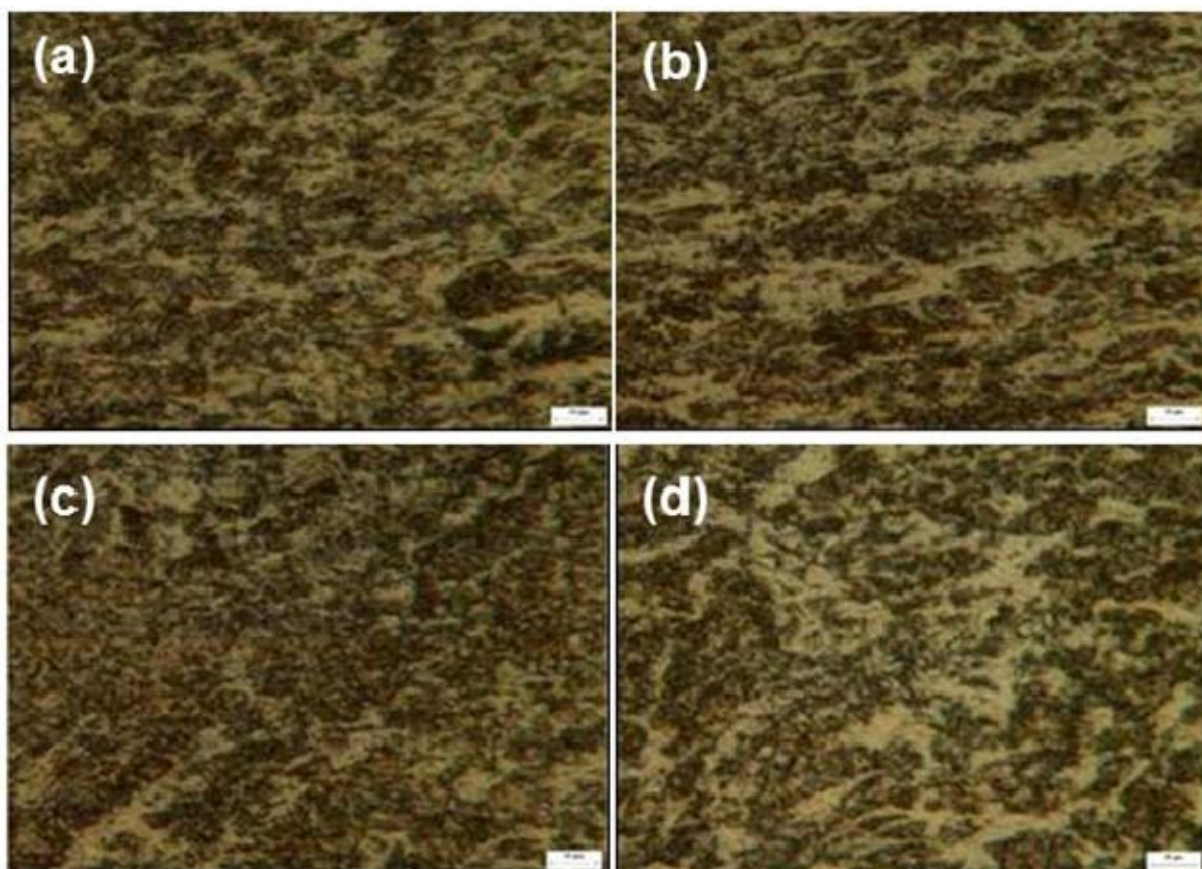
Figura 7. Microestrutura da amostra A2, região a $\frac{1}{4}$ da espessura, visualizada no (a) metal base (b) na zona de transição; (c) na zona termicamente afetada; e (d) linha de solda. Microscopia ótica, Nital 3%, aumento de 1000x.

apresentam-se superiores aqueles referentes a metal base da condição como recebida (Figura 9a – regiões MB). Tal fato pode ser comprovado pelas micrografias apresentadas nas Figuras 6 e 7.

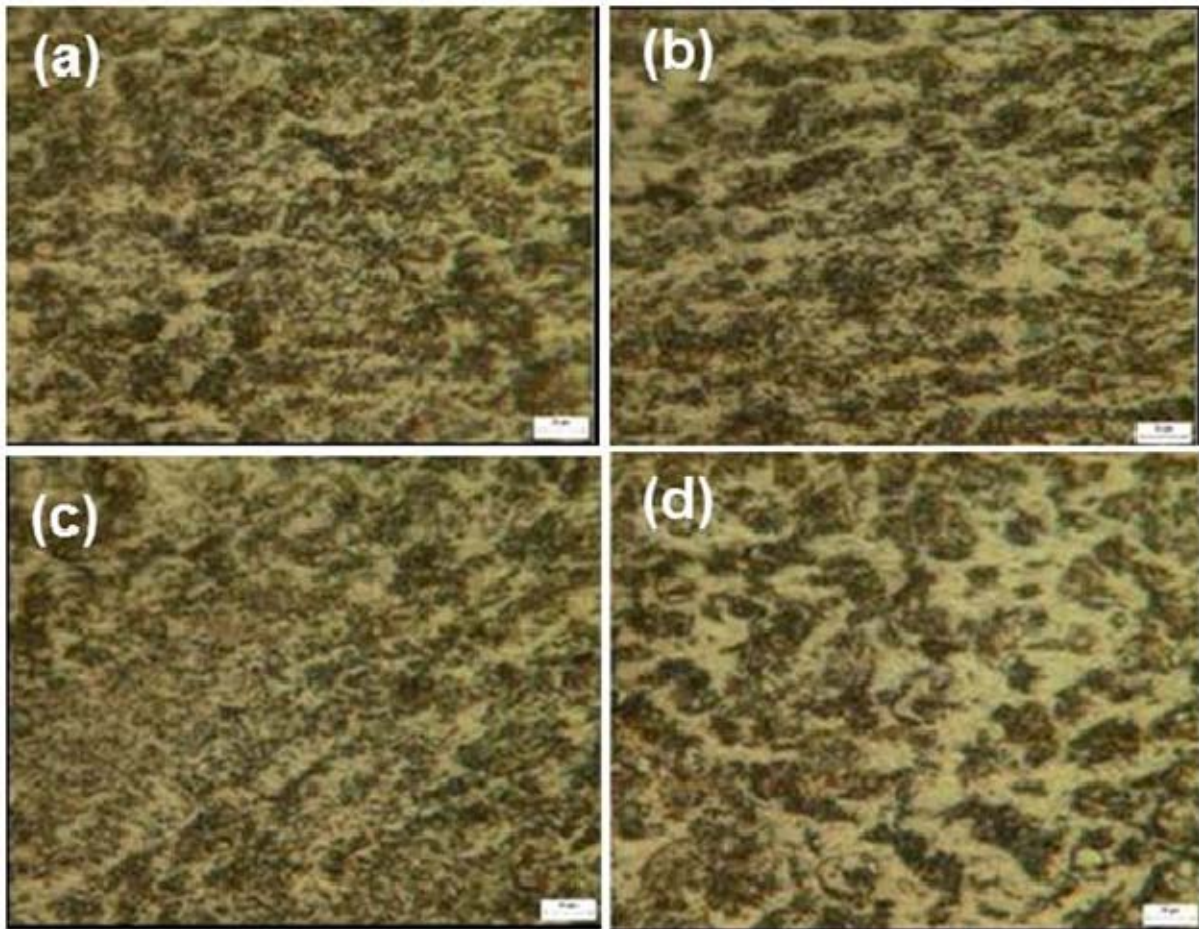
Figura 8. Microestrutura da amostra A3, região a $\frac{1}{4}$ da espessura, visualizada no (a) metal base (b) na zona de transição; (c) na zona termicamente afetada; e (d) linha de solda. Microscopia óptica, Nital 3%, aumento de 1000x.

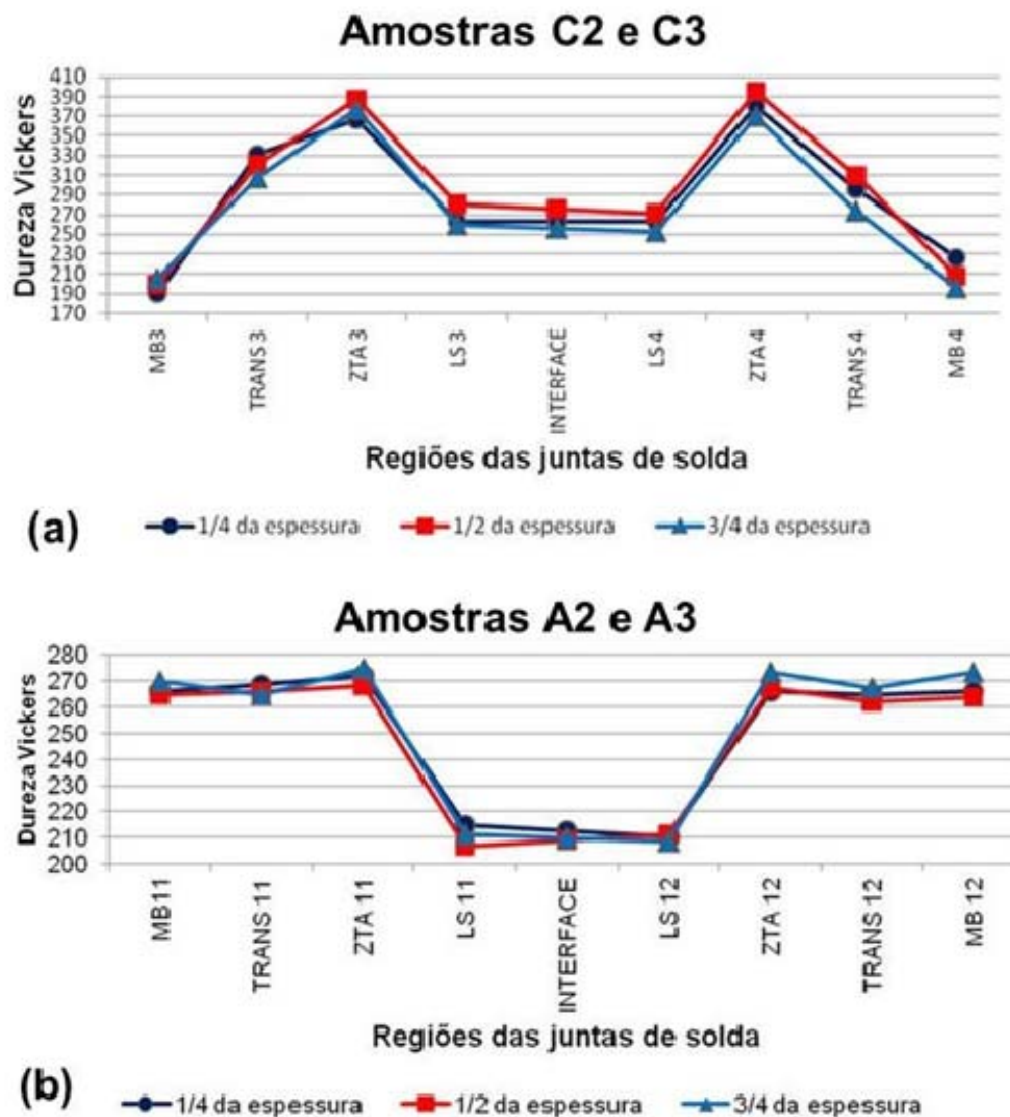
Figura 9. Perfil de dureza Vickers para as amostras em estudo. (a) amostras na condição como recebida (C2 e C3) e (b) amostras após sequência completa de tratamento térmico.

A Figura 9 contém os gráficos que apresentam o perfil da dureza Vickers referente às condições de processamento pelas quais o tubo de aço foi submetido, em regiões a $\frac{1}{4}$, $\frac{1}{2}$ e $\frac{3}{4}$ da espessura.

As amostras referentes à linha de soldagem, sendo elas: amostra 2C (linha de solda – lado direito) e amostra 3C (linha de solda – lado esquerdo) apresentam uma nítida homogeneidade quanto a dureza do material com relação às regiões da junta soldada (Figura 9a), contudo superiores aos valores do metal base e inferiores a da ZTA e Zona de Transição (ZT). As micrografias apresentadas na Figura 4 e Figura 5, ajudam a entender melhor o porquê da diferença de dureza para cada região da junta soldada, haja vista a morfologia e fases presentes nestas regiões.

Para as amostras 2A e 3A, pode-se observar um mesmo perfil de dureza independente do lado analisado (direito ou esquerdo – Figura 9b), ou seja, maiores valores de dureza em regiões do metal base, zona de transição e ZTA, e menores valores de dureza nas regiões da linha de solda e interface. Para este mesmo conjunto de amostras é válido comentar que na região da linha de solda, as amostras apresentaram uma maior formação de ferrita acicular o que confere ao material uma redução na dureza nesta região (Figura 9), porém os valores
