ANÁLISE DE FILME CONTÍNUO ATRAVÉS DA PERFILOMETRIA E DE MEV/EDS EM CONCRETO C30 SUBMETIDO À AGRESSIVIDADE CLASSE III ¹

ANALYSIS OF CONTINUOUS FILM THROUGH THE PROFILEMETRY AND MEV/EDS IN C30 CONCRETE SUBMITTED TO CLASS III AGGRESSIVENESS

¹ Contribuição técnica ao 64º Congresso Anual da ABM, 13 a 17 de julho de 2009, Belo Horizonte, MG, Brasil.

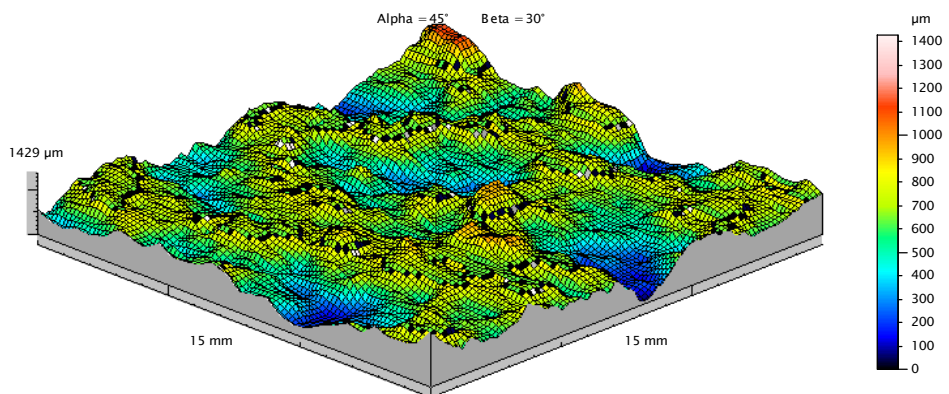
Figura 2 – Imagem 3D do concreto sem proteção, após ataque químico de H_2SO_4 .

Observa-se uma nítida degradação do concreto sem proteção após o ataque químico comparativamente ao concreto antes de ser submetido ao ataque (Figuras 1 e 2), o que pode ser confirmado através do parâmetro S_t , distância entre o pico mais alto o vale mais profundo, que variou de 443 μm para 1.429 μm , o que corresponde uma variação de 223%.

As imagens topográficas geradas pelo perfilômetro demonstram a degradação do concreto provocada pelo ataque por ácido sulfúrico, sendo que a variação do parâmetro S_t , distância entre o pico mais alto o vale mais profundo, possibilita estimar esta forte degradação, uma vez que esta variação foi de 223%.

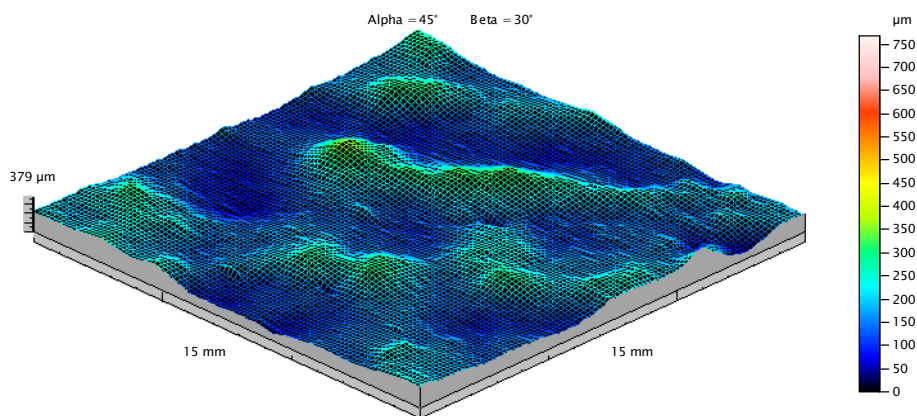
Figura 3 - Imagem 3D do concreto com proteção selador/acrílica, antes do ataque.

A comparação topográfica entre os corpos de prova que receberam a aplicação de filme contínuo, selador e tinta acrílica antes e após ataque, feita através do parâmetro S_t , permite verificar uma variação de aproximadamente 100%, 379 μm para 768 μm (Figuras 3 e 4), que é significativamente menor do que apresentada para um concreto sem proteção, da ordem de 223%, o que demonstra a eficiência da proteção superficial do concreto.
