# ANÁLISE EXPERIMENTAL DA EVOLUÇÃO DE DEFEITOS LONGITUDINAIS LOCALIZADOS NA SUPERFÍCIE DE BARRAS DE COBRE DURANTE O PROCESSO DE TREFILAÇÃO<sup>1</sup>

## **EVOLUTION OF LONGITUDINAL SUPERFICIAL DEFECTS DURING SUCCESSIVE AXISYMMETRIC DRAWING PASSES**

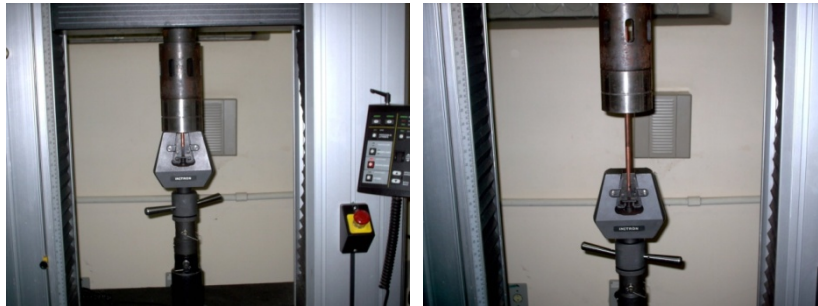
O processo de trefilação foi realizado com um dispositivo especialmente confeccionado para a máquina de ensaios Instron (Figura 1), empregando fiéis de carboneto de tungstênio (WC), com semi-ângulo de  $(5\pm 0,2)^\circ$  e com o comprimento do paralelo igual a 15% do diâmetro de saída. Em cada passe de trefilação (sete no total), a barra de cobre foi submetida a uma redução de área de 10%. Em todos os passes, a velocidade foi de 0,67mm/s, e nenhum lubrificante foi empregado entre as fiéis e o material. sete.

Figura 1. Dispositivo montado para a trefilação em máquina de ensaio universal.
