ANÁLISE FRACTOGRÁFICA DE UM ESTUDO DE ADESÃO INTERFACIAL DE UM COMPÓSITO DE MATRIZ POLIÉSTER REFORÇADO COM FIBRA DO ENGAÇO DA PALMA PROVENIENTE DO PROCESSO DE EXTRAÇÃO DO ÓLEO DE PALMA*

FRACTOGRAPHIC ANALYSIS OF AN INTERFACIAL ADHESION STUDY OF A COMPOSITE OF MATRIX POLYESTER REINFORCED WITH FIBER OF THE PALMA ENGAGEMENT FROM THE PROCESS OF EXTRACTION OF PALMA OIL

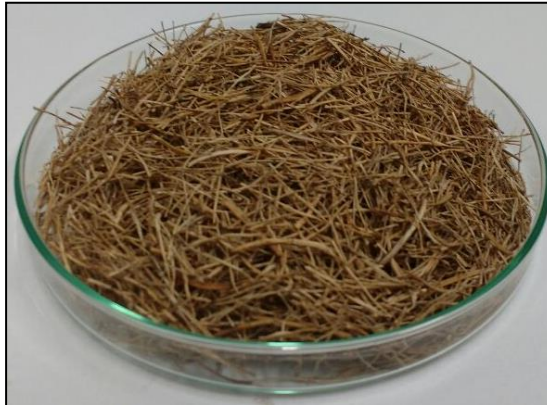
Figura 1. Fibra do engaço da palma.

A fibra utilizada foi do engaço da palma, sendo este um dos rejeitos de uma usina extratora de óleo de palma (dendê). A usina pertence à empresa da Vale em
