# AUMENTO DA RESISTÊNCIA A CORROSÃO ÁCIDA E SALINA EM FOLHA DE ALUMÍNIO COM REVESTIMENTO EPÓXI DOURADO (GOLD FIN)\*

## INCREASE RESISTANCE OF SALT AND ACID CORROSION IN ALUMINIUM SHEET WITH EPOXY GOLDEN FINISH (GOLD FIN)

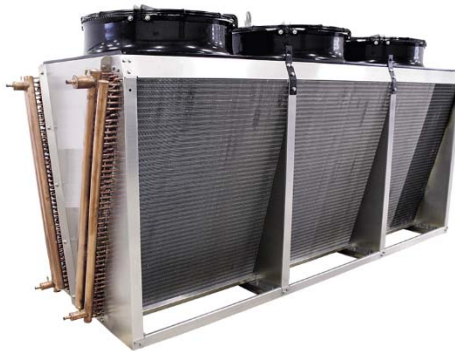
Figura 1 - Unidade evaporadora

No setor de trocadores de calor para refrigeração industrial e câmaras frias o maior desafio é a corrosão do equipamento quando exposto a intempéries, esta situação em regiões litorâneas é agravada devido ao ataque de sal e ácidos provenientes da atmosfera. Mesmo o alumínio que em condições neutras é resistente a corrosão, pois tem um filme de óxido que é estável e protege o material, em ambientes ácidos e alcalinos é suscetível a degradação, pois ocorre uma dissolução do filme oxidado. Nos trocadores de calor uma das partes mais atacadas são as aletas, quem em ambientes mais agressivos, podem sofrer corrosão em demasia e conseqüentemente afetar a eficiência e o funcionamento do produto. Abaixo um exemplo de uma unidade evaporadora.

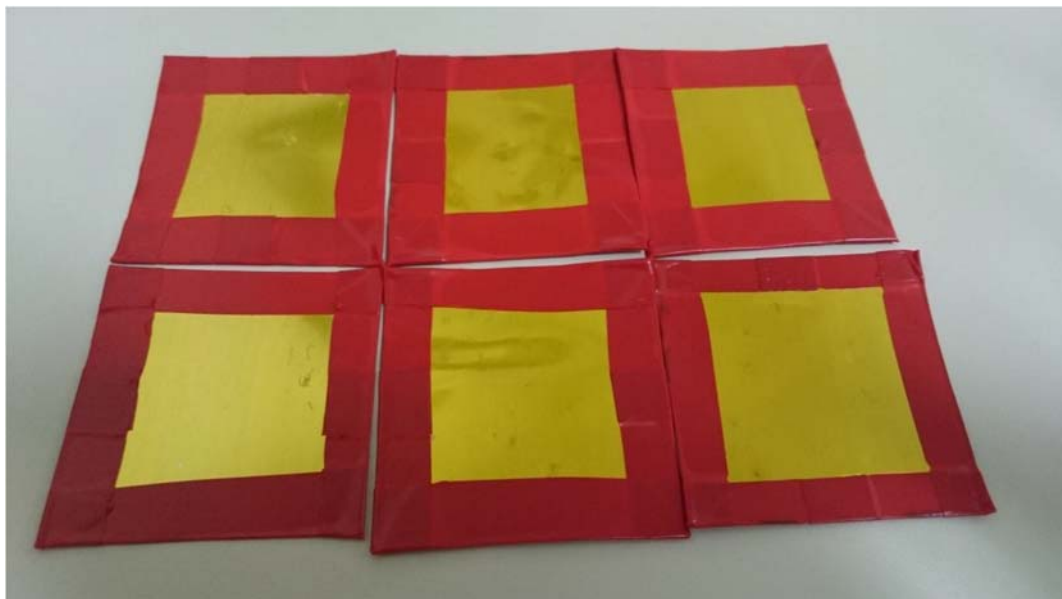
Figura 4 - amostras protegidas na lateral.

As amostras foram cortadas em padrões de 100x100 mm. Suas laterais foram protegidas para eliminar o ataque na borda da amostra.

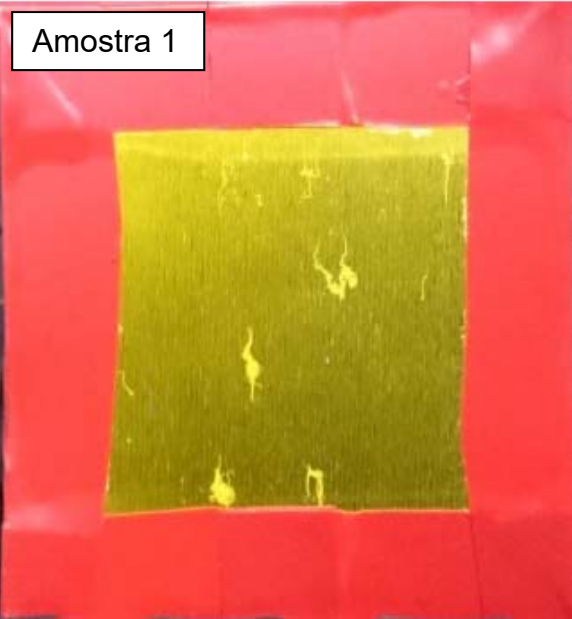
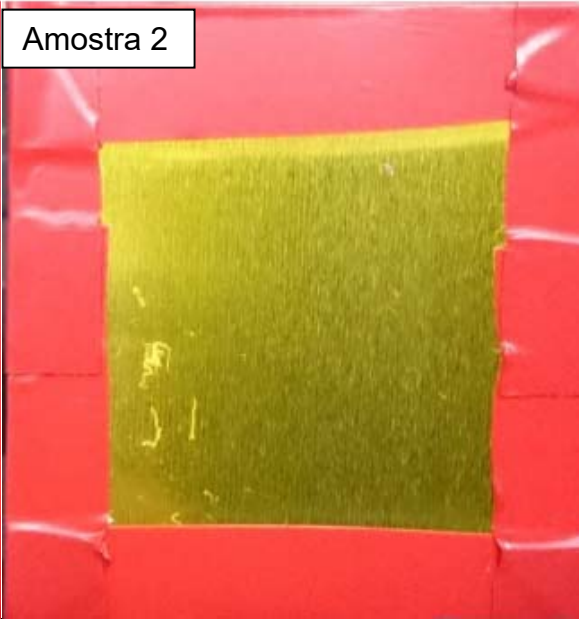
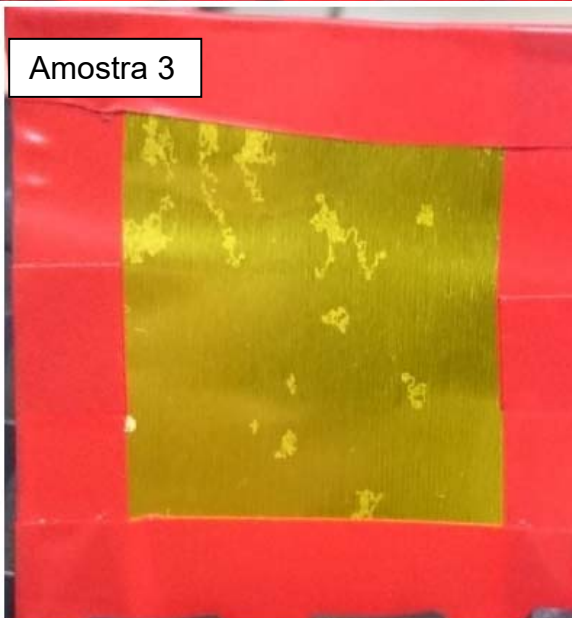
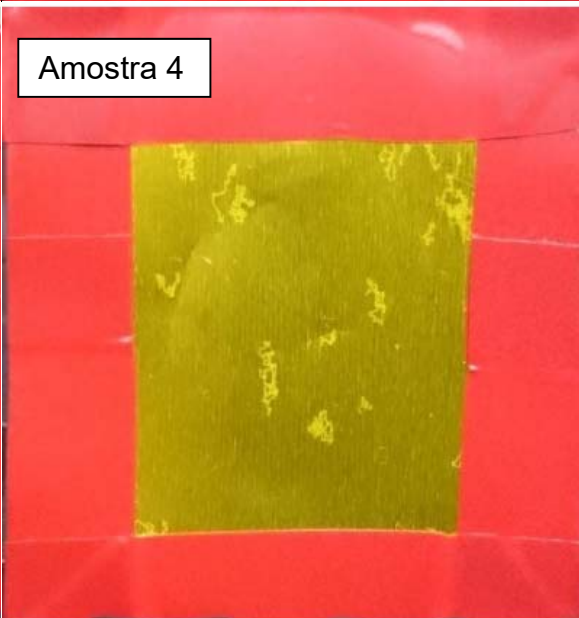
Tabela 2 – Resultados - para a liga 8006

Liga 8006		
		Gramatura		
		Baixa (1,37 g/m <sup>2</sup> )	Alta (4,78 g/m <sup>2</sup> )	
Têmpera H19	Amostra 1

Amostra 2

Amostra 3

Amostra 4

Têmpera O

Nas tabelas 2 e 3 temos os resultados dos ensaios. Nas amostras de número 1 a 4 referentes a liga 8006 podemos verificar que todas as amostras tiveram corrosão

filiforme. Porém na amostra 2, com gramatura de epóxi alta, apresentou menos pontos de corrosão. Os resultados são exibidos na tabela abaixo:

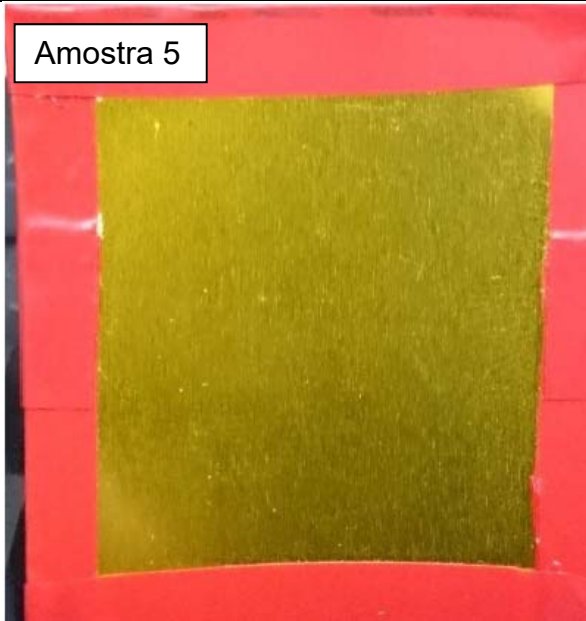
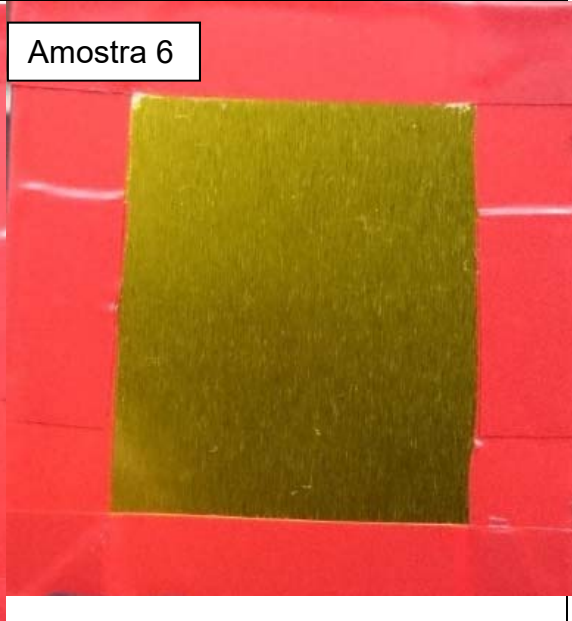
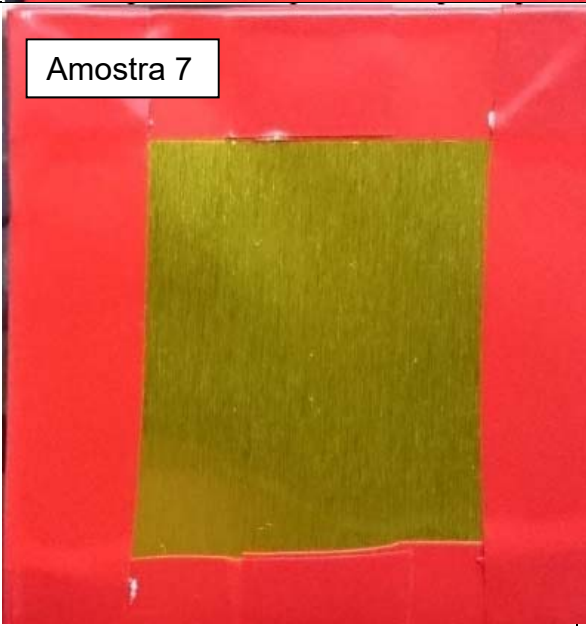
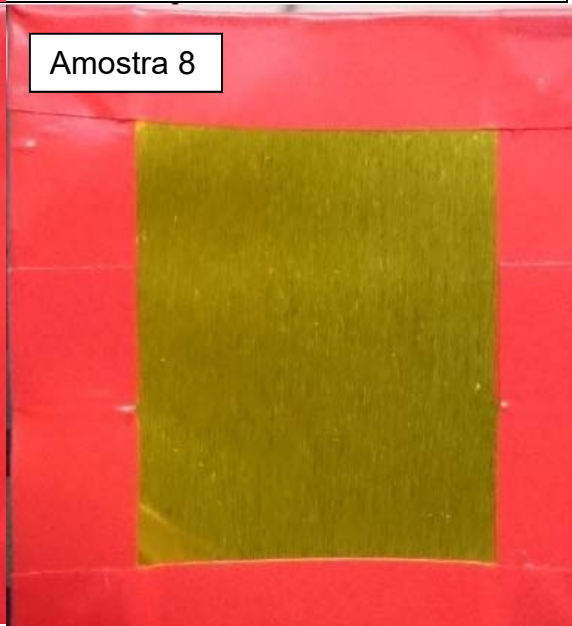
Tabela 3 – Resultados para a liga 8079

Liga 8079		
		Gramatura		
		Baixa (1,37 g/m <sup>2</sup> )	Alta (4,78 g/m <sup>2</sup> )	
Têmpera H19	Amostra 5

Amostra 6

Amostra 7

Amostra 8

Na tabela 3, as amostras de número 5 a 8 referentes a liga 8079 vemos que nenhuma apresentou corrosão visível a olho nu, apenas pequenos pontos quase imperceptíveis.
