# AVALIAÇÃO DA RESISTENCIA A CORROSÃO DE DOIS AÇOS ALTO MANGANÊS E O AÇO 9% NÍQUEL EM SOLUÇÃO DE H<sub>2</sub>SO<sub>4</sub>\*

## EVALUATION OF CORROSION RESISTANCE OF TWO HIGH MANGANESE STEELS AND 9% NICKEL STEEL IN SOLUTION OF H<sub>2</sub>SO<sub>4</sub>

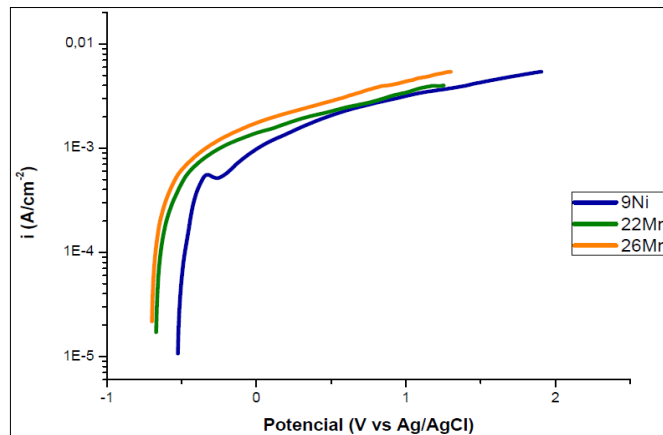
**Figura 3.** Curvas de OCP do aço 9% Níquel e os aços alto Manganês em solução 0,001M de H<sub>2</sub>SO<sub>4</sub>.  
Fonte: Autor.

observar os resultados do ensaio de OCP e na Figura 3 pode-se ver os resultados dos ensaios de polarização linear anódica.

De acordo com as curvas de OCP (Figura 2) e de Polarização Linear Anódica (Figura 3), pode-se dizer que o aço 9% Níquel apresentou um comportamento levemente mais nobre do que os aços alto Manganês, isso foi contrastado com a medição do potencial de corrosão ( $E_{corr}$ ) onde o aço 9% Níquel mostrou um valor menos negativo, o que evidencia uma melhor resistência à corrosão do que os outros aços, como se pode observar na Tabela 4. Também foi observado que nenhum dos aços apresentou comportamento passivante, isso é um indicativo da baixa resistência à corrosão neste meio, tal como foi mencionado por [HAMADA, 2006].

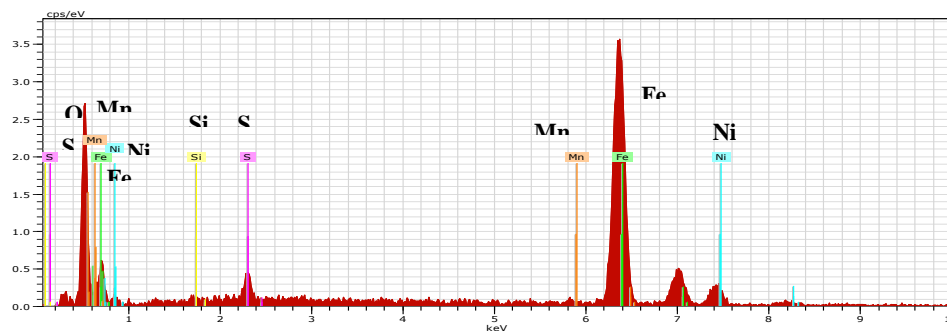
**Figura 5.**EDS feito a os produtos de corrosão do aço 9% Níquel em solução 0,001M de H<sub>2</sub>SO<sub>4</sub>.  
Fonte: Autor.

Na Figura 5 tem-se o resultado da medição feita por EDS dos produtos de corrosão do aço 9% de Níquel, onde foi observada sua composição através dos picos dos elementos Fe, Ni, Si, Mn e S. A Tabela 5 mostra a quantificação das medidas feitas na análise EDS dos produtos de corrosão mencionados anteriormente. Pode-se afirmar então, que o aço tem facilidade de reagir com o eletrólito formando óxidos e sulfetos com os elementos de liga que seriam dissolvidos durante a polarização, tais como Fe, Ni, Mn e Si como pode ser observado nos resultados da análise EDS. Pelas imagens pode-se dizer que o aço não apresenta boa resistência à corrosão devido a que a camada de produtos de corrosão (óxidos e sulfetos) apresenta trincas e porosidade, isso não proporciona proteção frente ao ataque da solução. É importante mencionar que foi feita medição de EDS em pontos da superfície da amostra fora dos produtos de corrosão citados, e foi encontrada quase a mesma composição da liga com um teor de enxofre (S) de aproximadamente 0,2 %p, o que indica a formação de uma fina camada de sulfetos na superfície da amostra. Também é importante destacar que foi feita uma revisão dos diagramas de Pourbaix [TAKENO, 2005] levando em consideração os potenciais medidos e o pH da solução, com isso foi estudada a afinidade dos elementos Fe, Mn, Ni e Si em formar sulfetos e óxidos em soluções aquosas com pH aproximado de 3,5.
