AVALIAÇÃO DA RESISTÊNCIA AO DESGASTE DE MATERIAIS UTILIZADOS NA CONFECÇÃO DE MATRIZES DE CONFORMAÇÃO DE TUBOS DE AÇO COM COSTURA ¹

Este trabalho visa avaliar a substituição do aço VF 800 AT pelo aço ferramenta AISI H13 em matrizes usadas na conformação de tubos de aço com costura. Duas matrizes e corpos de prova de aço AISI H13 foram austenitizados a 1030 °C durante 30 minutos e triplo revenidos a 600 °C por 2 horas, de tal maneira que foi alcançada uma dureza de núcleo igual a 49 HRC (498 HV). A nitretação foi realizada em um reator industrial de nitretação a plasma pulsado usando uma mistura gasosa à base de amônia (NH₃), a 495 °C, durante 30 horas, e pressão de 7 mbar. A avaliação do desempenho em serviço das matrizes de aço AISI H13 nitretado foi realizada em uma empresa fabricante de tubos de aço com costura. O par de matrizes de aço AISI H13 fez parte de um dos estágios da máquina conformadora de tubos de aço com costura. Foi produzida uma camada nitretada de aproximadamente 250 µm de espessura, dureza superficial de aproximadamente 950 HV, isenta de camada de compostos e de precipitados em contornos de antigos grãos austeníticos. O desempenho em serviço das matrizes nitreta

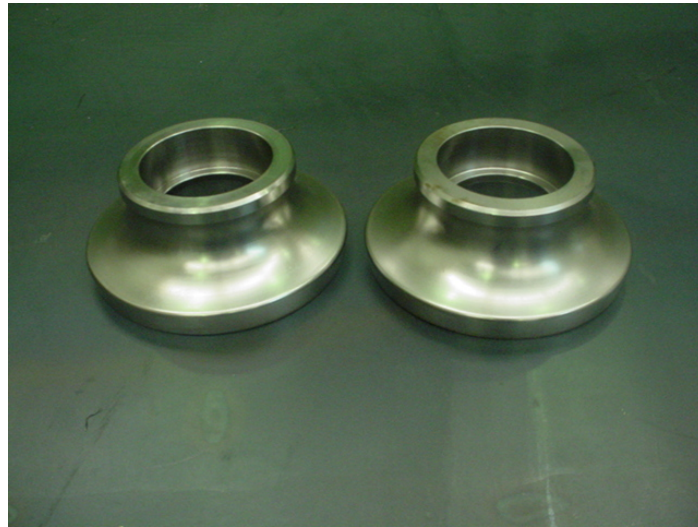
O par de matrizes de aço ferramenta AISI H13 foi usinado a partir de uma barra cilíndrica, com 177 mm de diâmetro, fornecida no estado recozido. Uma fotografia desse conjunto de matrizes é apresentada na Figura 1. Para o estudo da resposta aos tratamentos térmicos do material, assim como ao tratamento

Figura 1. Par de matrizes conformadoras.

O par de matrizes de aço H13 ISO (Figura 1) fez parte do quinto estágio da máquina conformadora de tubos de aço com costura, Figura 2(a). Nesse estágio as matrizes sofrem mais intenso desgaste. A Figura 2(b) mostra este par de matrizes durante conformação de uma chapa de aço.

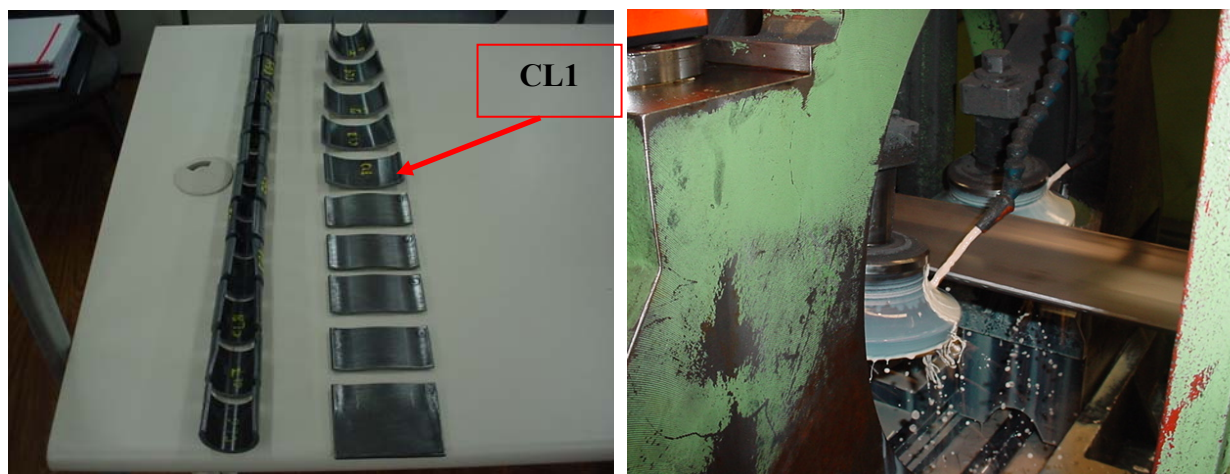
Figura 2. (a) Estágios de conformação do tubos de aço com costura; (b) Matrizes em serviço.

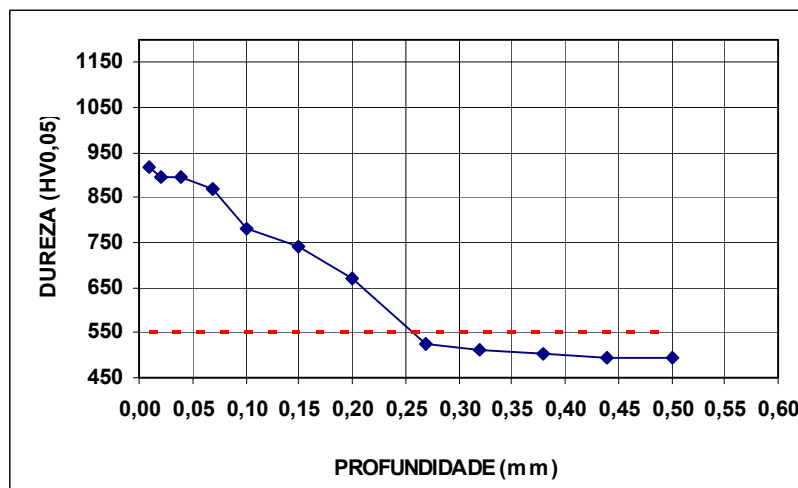
A Figura 6 apresenta o perfil de dureza da camada nitretada obtida no aço AISI H13. Conforme pode ser verificado, a profundidade máxima da camada nitretada atinge 250 µm. Esses resultados de medida de espessura confirmam aqueles determinados por microscopia óptica.

Figura 6. Perfil de dureza da camada nitretada do aço H13 ISO

A profundidade de nitretação (espessura da camada nitretada) foi determinada de acordo com norma alemã DIN 50.190⁽⁵⁾. Nestes ensaios, a carga usada foi de 50g. Os ensaios foram realizados em microdurômetro Shimazu, pertencente à empresa Embraco, Joinville, SC.
