AVALIAÇÃO DE SISTEMAS DE PINTURA PARA O CONVÉS PRINCIPAL DE UNIDADES OFF-SHORE *

EVALUATION OF PAINT SYSTEMS FOR THE MAIN CONCEPT OF OFF-SHORE UNITS

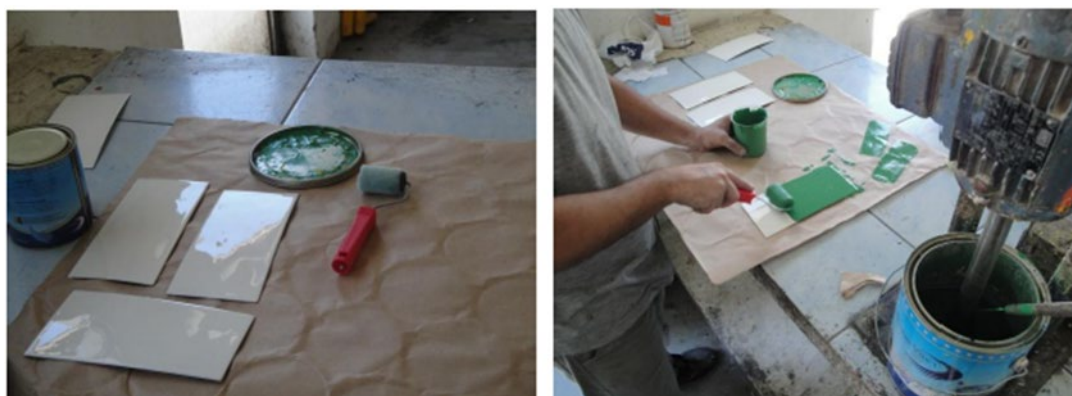
Foram preparados 15 (quinze) corpos de prova (cps) por sistema de pintura previamente definido, a fim de verificar a proteção anticorrosiva dos revestimentos à exposição ao ambiente marinho em concordância com o prescrito na norma ISO 12944-5(1998), realizando ensaios laboratoriais e de campo. A tinta utilizada foi, gentilmente, cedida pela empresa Tintas Vinci Indústria e Comércio Ltda e a pintura foi realizada nas dependências do laboratório dessa mesma empresa. Buscando uma maior proximidade com a realidade de bordo os CP's foram pintados utilizando rolos de pelo curto, norma Petrobras N – 13 (rev. G -2005). A figura 1 apresenta a pintura dos corpos de prova.

Figura 1: Pintura dos corpos de prova.

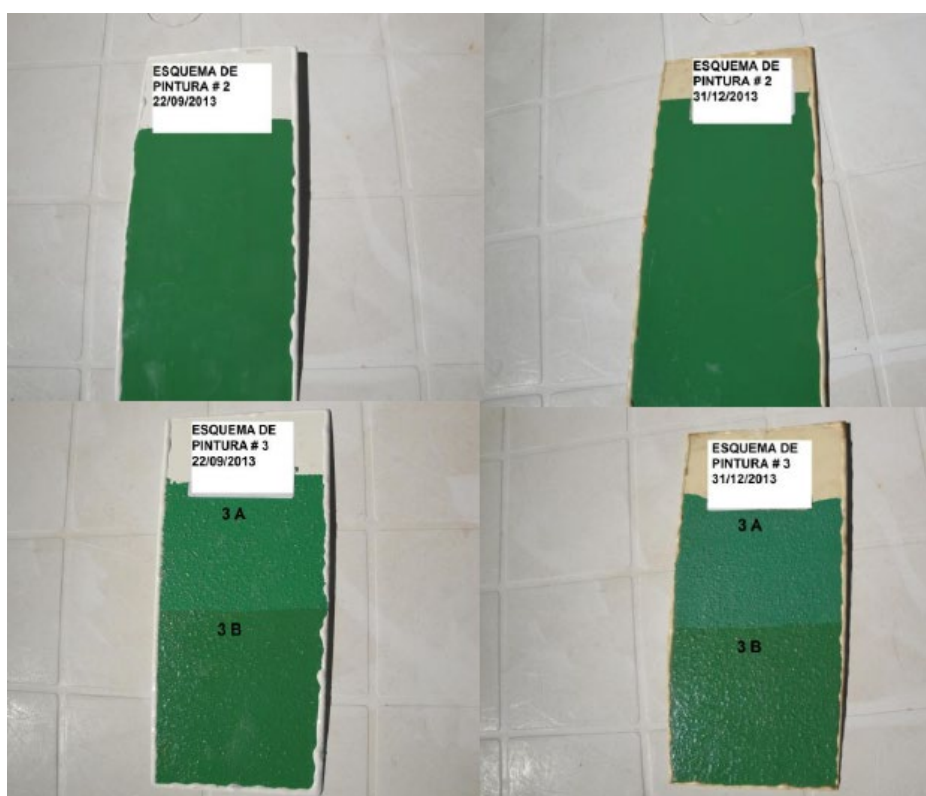
Na figura 4 são observados os corpos de prova pintados com tinta poliuretânica para o esquema de pintura 2 e 3.

Figura 4: Pintura utilizando poliuretano acrílico.

Nota-se que os corpos de prova mantiveram suas propriedades iniciais de coloração e brilho após os ensaios. As tintas de acabamento como poliuretano acrílico, além de apresentarem excelentes propriedades anticorrosivas, apresentam boa retenção de cor e brilho quando expostos aos raios ultravioletas.
