AVALIAÇÃO DO DESGASTE POR FADIGA DE CONTATO DE MANCAIS AXIAIS LUBRIFICADOS¹

CONTACT FATIGUE WEAR OF THRUST ROLLING BEARINGS

¹ Contribuição técnica ao 64º Congresso Anual da ABM, 13 a 17 de julho de 2009, Belo Horizonte, MG, Brasil.

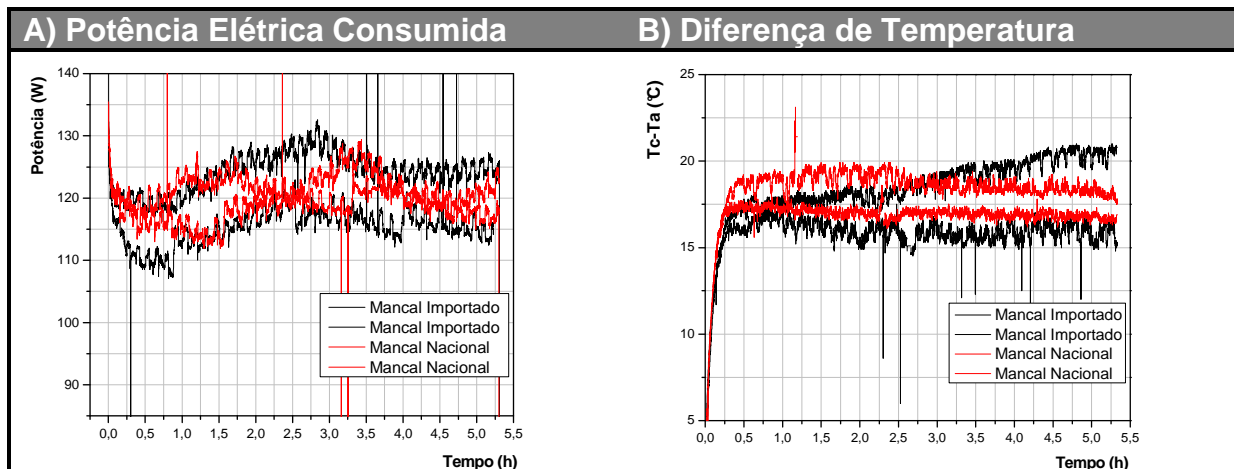
Figura 3 – Gráficos da potência elétrica consumida e diferença de temperatura.

A Figura 3 apresenta os gráficos de potência elétrica consumida pelo motor (A) e a energia térmica dissipada pelo sistema através da diferença das temperaturas próximo ao contato e ambiente (B). As curvas em vermelho são referentes aos mancais nacionais e as curvas em preto são referentes aos mancais importados. Em todas as curvas, tanto nos gráficos de (A) quanto de (B) da figura 3, já antes da meia hora de ensaio, fica evidenciado uma tendência do comportamento das curvas entrarem em regime. Entretanto, logo em seguida, percebe-se uma nova mudança de tendência, mais visível nos gráficos de potência. No gráfico (A), percebe-se que as curvas dos ensaios com os mancais importados, curvas em preto, apresentaram um maior distanciamento entre si, do que as curvas dos ensaios com os mancais nacionais, curvas em vermelho. No gráfico (B) também se verifica um distanciamento entre as repetições dos ensaios com os mancais

importados, curvas em preto, em relação às repetições dos ensaios com os mancais nacionais, curvas em vermelho. Fica também evidenciado que a partir de duas horas de ensaio, em uma das curvas dos ensaios com os importados [figura 3 (B)], há um aumento da diferença de temperatura, tendendo a estabilizar apenas no final do ensaio.

Os gráficos de diferença de temperatura (Figura 3 (B)), nível de pressão sonora (Figura 4 (A)) e velocidade global de vibração (Figura 4 (B)) nos fornecem dados das energias dissipadas pelo sistema. Através desses dados, associados às informações da potência elétrica consumida pelo motor (Figura 3 (A)), pode-se monitorar e analisar as irreversibilidades do sistema tribológico, confrontando-as com os possíveis danos gerados por fadiga de contato inerente ao sistema descrito por Medeiros.⁽¹⁾

Partindo-se dessa premissa, verifica-se que nos gráficos da figura 3, ocorre uma tendência à estabilização do sinal, ou seja, indicação de que o sistema está entrando em regime, caracterizando o final do período do *running-in*.⁽⁷⁾ Os ensaios com os mancais nacionais, em (A), apresentaram respostas do consumo da potência elétrica consumida, próximas, ou seja, consumo de energia equivalente entre as repetições, sinalizando uma melhor repetitividade do seu funcionamento durante os ensaios. Já as curvas dos ensaios com os rolamentos importados evidenciaram uma diferença média de 7,5% entre as repetições. Este comportamento pode ser observado nos gráficos de diferença de temperatura (Figura 3 (B)), e também nos gráficos da Figura 4. No gráfico da diferença de temperatura (Figura 3 (B)), nas curvas em preto, observou-se uma diferença média de 17% entre as repetições, enquanto que, nas curvas em vermelho, a diferença foi de 9%. Nos gráficos da Figura 4, percebe-se claramente a discrepância das curvas em preto, principalmente a partir da segunda hora de ensaio (cerca de 370.000 rotações).

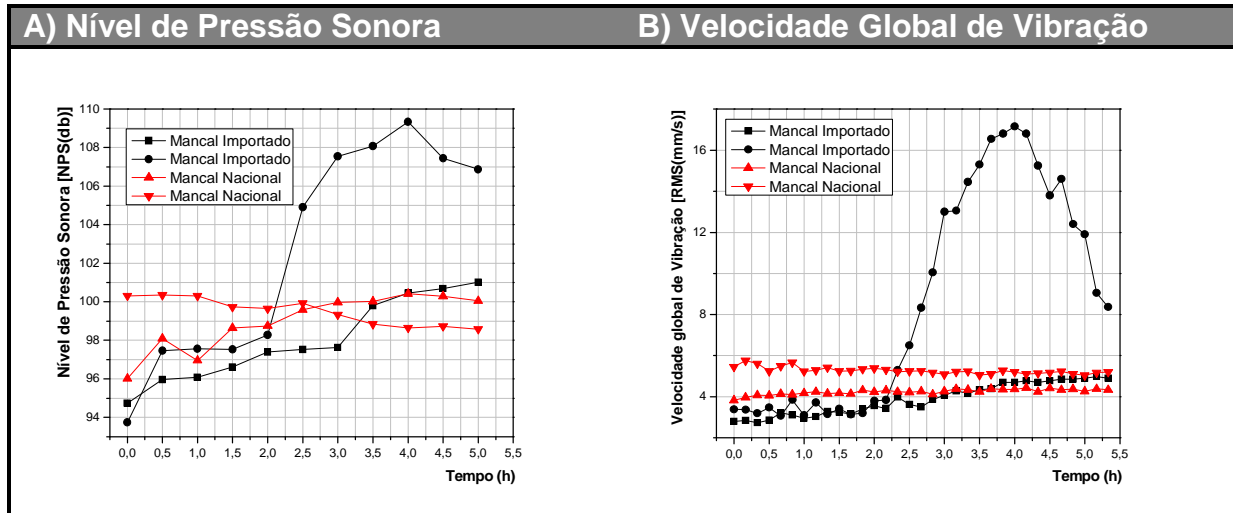
Figura 4 – Gráficos do Nível de Pressão Sonora e Velocidade Global de Vibração.

Na Figura 4 têm-se os gráficos (A) de Nível de Pressão Sonora e (B) Velocidade Global de Vibração. Onde se verifica uma grande disparidade entre as curvas dos ensaios com os mancais importados, curvas em preto, quando a partir da segunda hora de ensaio, em uma das curvas há um aumento brusco, tanto em (A) como em (B). Já nos gráficos com os mancais nacionais, curvas vermelho, mais uma vez, percebe-se que há uma proximidade entre as curvas, corroborando com os gráficos de potência elétrica consumida e de diferença de temperatura.

Na Figura 5, as imagens (A), (B), (C) e (D) referentes aos ensaios com os mancais importados, evidenciam uma grande diferença no modo de desgaste de um ensaio para o outro, confirmando as respostas da dissipação de energia analisadas. Nas duas primeiras imagens (Figuras 5 (A) e (B) percebe-se, com nitidez a morfologia do desgaste severo, onde é visível o crateramento acentuado da superfície, referendado (I) pela perda mássica de 7,9 mg, a maior perda, e (II) pelos picos nas curvas em preto dos gráficos da Figura 4.
