COMPÓSITOS DE FIBRAS DE COCO EM MATRIZ EPOXÍDICA ENSAIADAS POR IMPACTO IZOD ¹

IZOD IMPACT TESTS OF EPOXY MATRIX COMPOSITES REINFORCED WITH COIR FIBER

¹ *Contribuição técnica ao 64º Congresso Anual da ABM, 13 a 17 de julho de 2009, Belo Horizonte, MG, Brasil.*

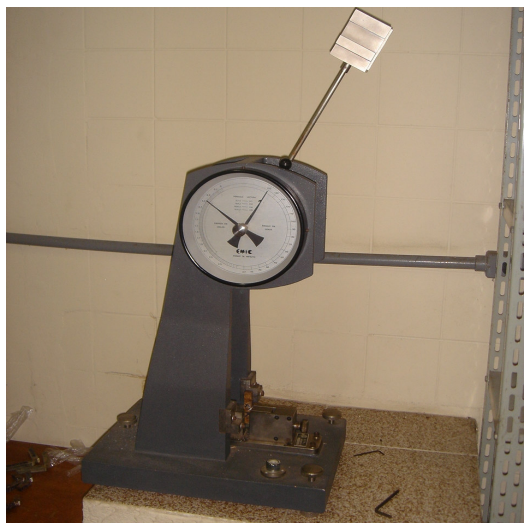
Figura 2. Ilustração do pêndulo de impacto com martelo Izod em posição para romper um corpo de prova.

Os corpos de prova foram ensaiados de acordo com os procedimentos para impacto Izod estabelecidos pela norma.⁽²⁰⁾ Os ensaios foram conduzidos em pêndulo EMIC do laboratório de Xistoquímica do Instituto de Química da Universidade Federal do Rio de Janeiro, UFRJ. Nestes ensaios utilizou-se o martelo do pêndulo de 2,7J, para atender os requisitos de escala recomendados pela norma. A Figura 2 ilustra o martelo Izod em posição para romper um corpo de prova.

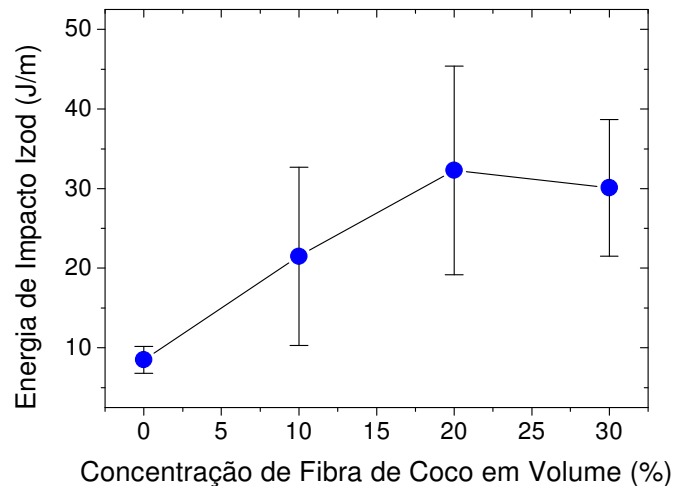
Figura 3. Variação da energia de impacto Izod com a fração em volume de fibras longas e alinhadas de coco.

Com base nos resultados da Tabela 1, a Figura 3 mostra o gráfico de variação da energia de impacto Izod com a fração em volume das fibras longas e alinhadas de coco que reforçam os compósitos de matriz epóxi. O aumento na tenacidade de compósitos poliméricos reforçados de forma contínua e alinhados com fibras longas lignocelulósicas tem sido confirmado em diversas publicações recentes, tanto com fibras de coco⁽¹⁶⁻¹⁸⁾ quanto com outras lignocelulósicas.⁽²¹⁻²³⁾ Este aumento foi atribuído, sobretudo à baixa resistência interfacial entre a fibra hidrofílica e a matriz hidrofóbica, como sugerido por Yue, Looi e Quek.⁽²⁴⁾

Para um corpo de prova compósito com 30% de fibra de coco, a Figura 6 mostra aspectos fractográficos típicos. Com menor aumento, Figura 6(a) observam-se fibras de coco projetando-se da matriz epoxídica. Isto indica que além de ocorrer propagação da trinca pela matriz houve também propagação pela fraca interface fibra/matriz o que acarretou o descolamento das fibras. Com maior aumento (Figura 6 b), observam-se detalhes da separação entre uma fibra e a matriz epoxídica. A maior superfície de fratura decorrente dessa propagação longitudinal pela interface fibra/ matriz é o principal mecanismo⁽²⁴⁾ responsável pelo aumento (Figura 3), da tenacidade dos compósitos.
