CORROSÃO DE JUNTA TUBO-ESPELHO SOLDADA: UMA AVALIAÇÃO COMPARATIVA DE DESEMPENHO ¹

CORROSION OF WELDED TUBE-TO-TUBESHEET: A COMPARATIVE EVALUATION PERFORMANCE

¹ Contribuição técnica ao 66º Congresso Anual da ABM, 18 a 22 de julho de 2011, São Paulo, SP, Brasil.

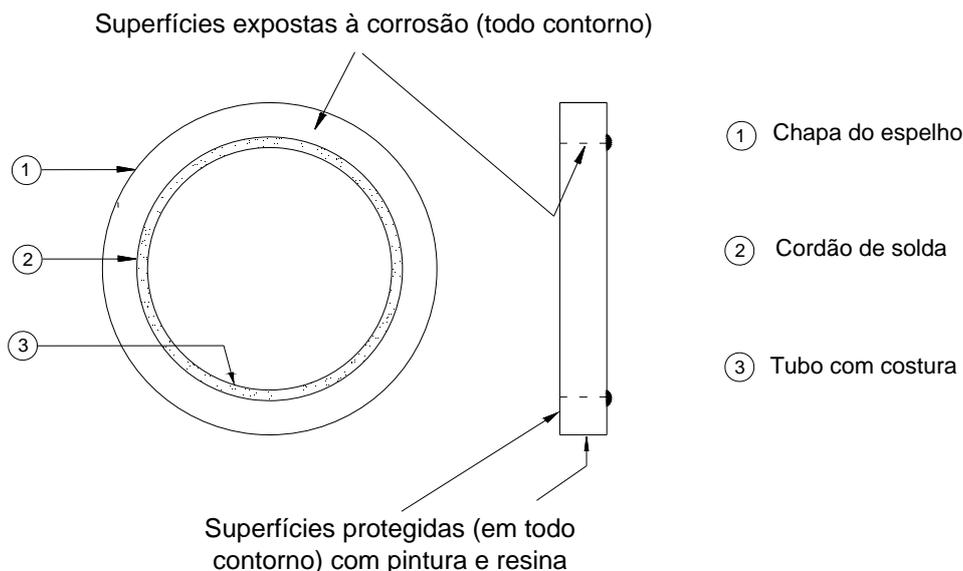
Figura 1. Esboço da junta tubo-espelho preparada para ensaios de perda de massa por imersão.

Os corpos de prova foram usinados de modo a diminuir a espessura de 16,8 mm para aproximadamente 7,0 mm com a finalidade de reduzir sua massa. Em seguida, executou-se a proteção das faces que não entram em contato com o produto de corrosão durante a operação do equipamento, e isto foi alcançado através do jateamento e pintura (com aplicação de uma demão de primer como fundo, e acabamento com uma demão de epoxi) e aplicação de resina sobre a região pintada dos corpos de prova. A Figura 1 mostra o corpo de prova após esse processo.

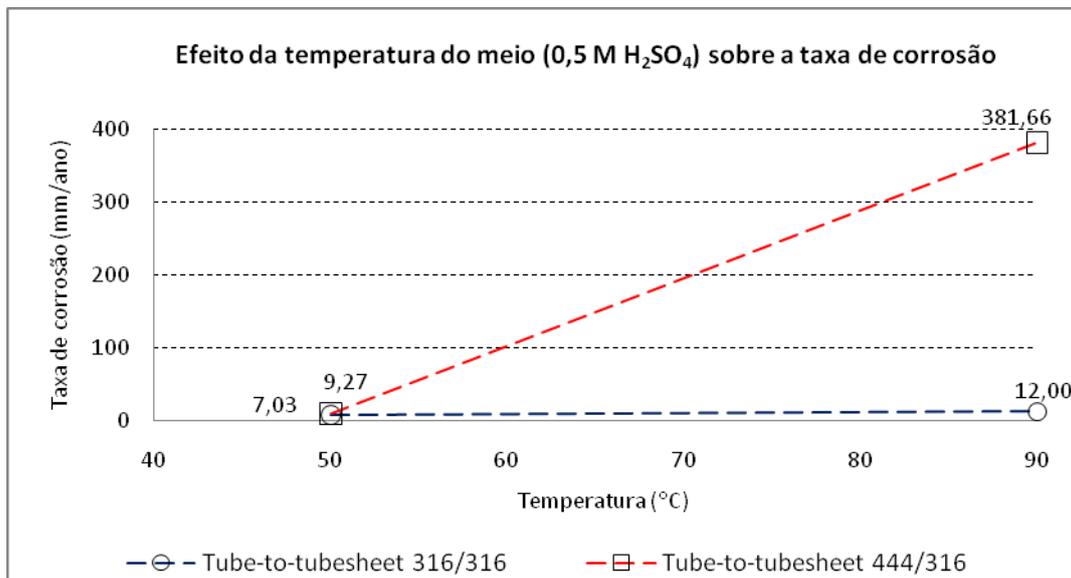
Figura 2. Variação da taxa de corrosão em 0,5 M H₂SO₄ com a temperatura.

Os resultados dos ensaios de perda de massa por imersão em ácido sulfúrico (0,5 M H₂SO₄) são apresentados na Figura 2, e os valores dos rótulos de cada reta representam a taxa de corrosão obtida. Observa-se que o aumento da taxa de corrosão é proporcional à temperatura, e nota-se uma influência maior da temperatura sobre a junta 444/316. Destaca-se ainda que a taxa de corrosão de

ambas as juntas inicia-se em um valor aproximado na temperatura de 50°C, entre 7 mm/ano à 9 mm/ano, e com o aumento da temperatura há um crescimento da taxa de corrosão mais acentuado da junta 444/316.

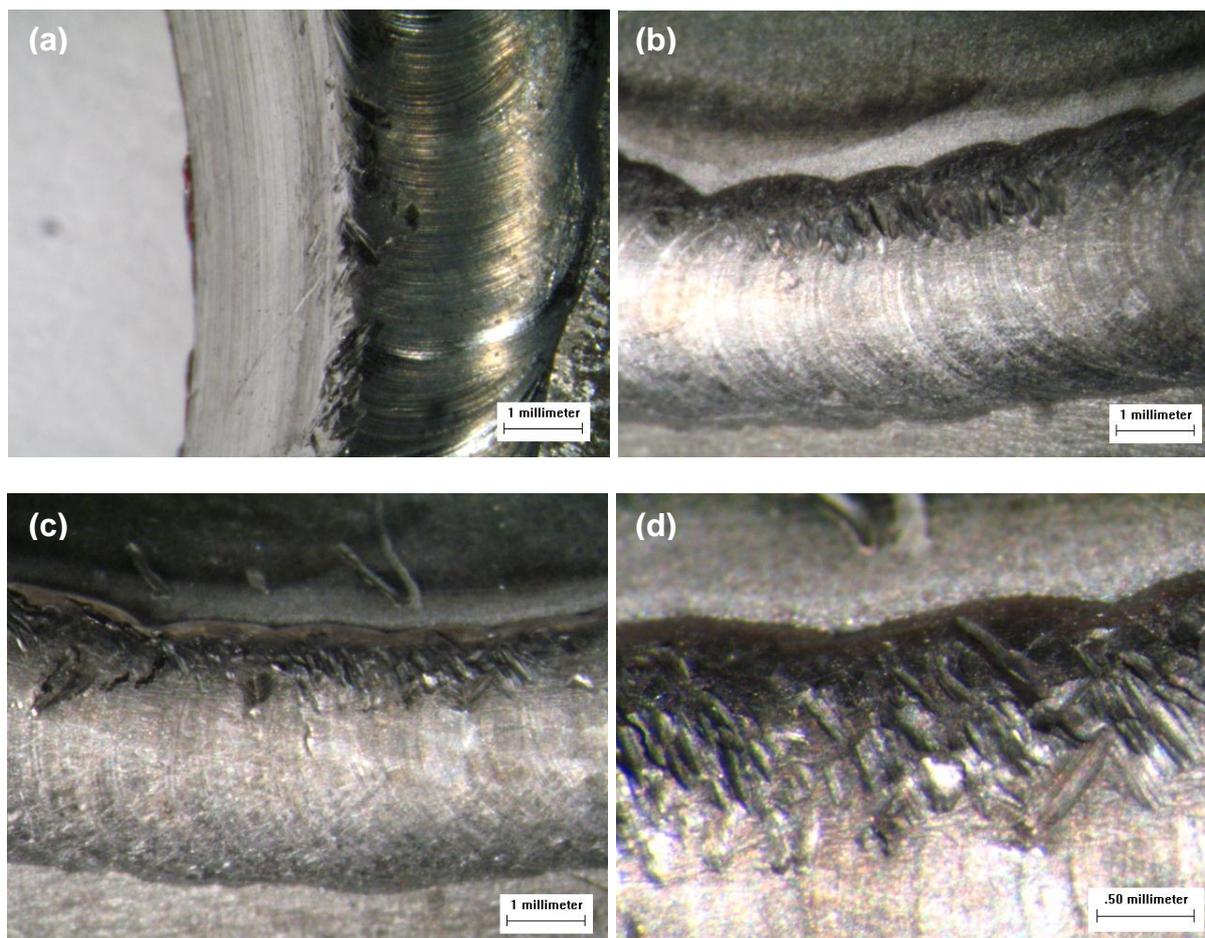
Figura 3. Ensaio macrográfico da junta tubo-espelho soldada 316/316 em 0,5 M H₂SO₄ mostrando a corrosão localizada no cordão de solda e o ataque preferencial da ZTA do tubo pela corrosão uniforme. Em (a) e (b) a 50°C; (c) e (d) a 90°C.

A avaliação da junta tubo-espelho 316/316 por macrografia após os ensaios de perda de massa por imersão indica que não há alteração da forma de atuação dos mecanismos de corrosão sob a junta soldada com a variação da temperatura, apenas o processo corrosivo torna-se mais severo. Observou-se que houve um comprometimento da camada passiva, evidenciada pela superfície rugosa e opaca das faces da junta soldada. Com isto, o processo corrosivo atuou através dos mecanismos de corrosão uniforme em todas as faces da junta, entretanto, com indícios de atuação preferencial na ZTA do tubo (baseado no aspecto visual da junta). Observou-se também que ocorreu corrosão localizada no codão de solda, geralmente próximo da margem da solda com o tubo. A atuação conjunta desses mecanismos de corrosão tornou-se mais severo com o aumento da temperatura, iniciando com uma taxa de corrosão de 7,03 mm/ano a 50°C e chegando a valores de 12,00 mm/ano a 90°C. A Figura 3 apresenta as macrografias da junta 316/316 em 0,5 M H₂SO₄.

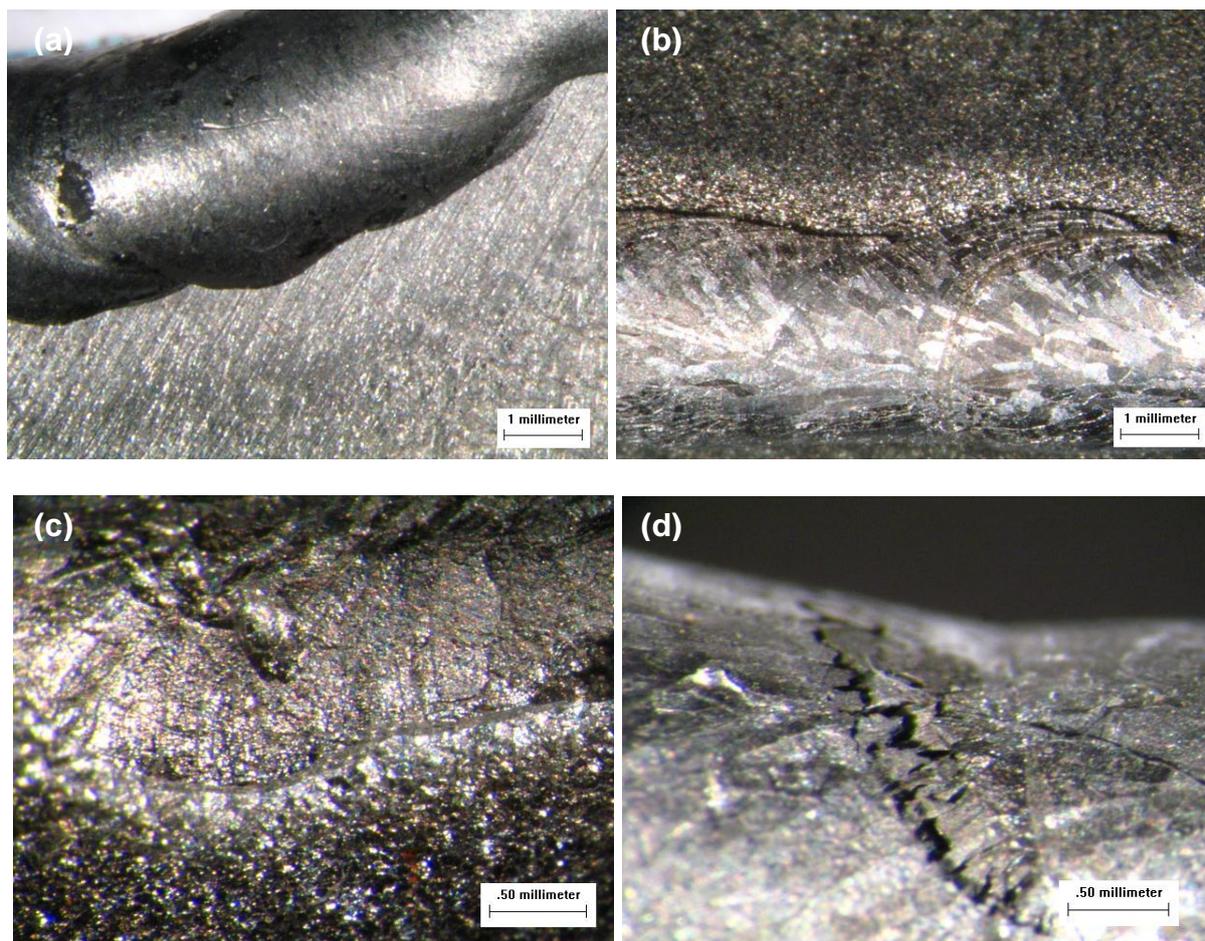
Figura 4. Ensaio macrográfico da junta tubo-espelho soldada 444/316 em 0,5 M H_2SO_4 mostrando em (a) o aspecto superficial da junta soldada a 50°C; (b) o aspecto superficial da junta soldada a 90°C; (c) corrosão localizada no cordão de solda no ensaio a 90°C; (d) trinca transversal no cordão de solda no ensaio a 90°C.

Com uma taxa de corrosão de 9,27 mm/ano nos ensaios a 50°C, a junta tubo-espelho 444/316 obteve um desempenho de perda de massa semelhante à junta 316/316. Na avaliação metalográfica por macrografia não foi identificada ocorrência de corrosão localizada na junta 444/316, sendo que apenas o aspecto visual do corpo de prova apresentou-se opaco e rugoso, como pode ser observado na Figura 4a.

No ensaio a 90°C a junta 444/316 apresentou um grande aumento da taxa de corrosão, com valores de 381,66 mm/ano. A corrosão uniforme tornou-se mais severa nessa temperatura, e com maior atuação na face do tubo AISI 444 do que no cordão de solda ou na face do espelho AISI 316L. Ainda, percebe-se que na ZTA da margem da solda com o tubo há uma maior atuação da corrosão uniforme, observado na Figura 4b. Observou-se a ocorrência de corrosão localizada no cordão de solda, geralmente próximo à margem do tubo. E foi registrada a nucleação de uma trinca transversal sob o cordão de solda. A Figura 4 apresenta as macrografias da junta 444/316 em H₂SO₄.

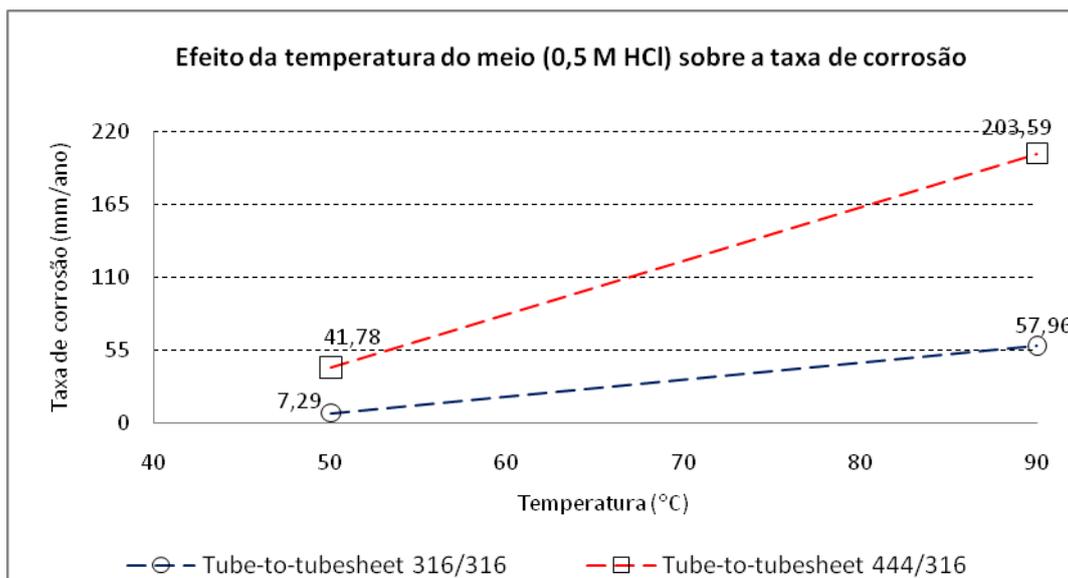
Figura 5. Variação da taxa de corrosão em 0,5 M HCl com a temperatura.

A solução de ácido clorídrico (0,5 M HCl) resultou em diferentes desempenhos para as juntas tubo-espelho soldadas, principalmente quando comparados aos desempenhos em H_2SO_4 . A Figura 5 apresenta os valores da taxa de corrosão das juntas soldadas, representada pelos rótulos de cada reta. Percebe-se que as duas juntas sofreram uma considerável influência da temperatura para o aumento da taxa de corrosão, conforme pode-se observar na Figura 5. E a taxa de corrosão da junta 444/316 apresentou um acréscimo maior em função da temperatura do que a junta 316/316.

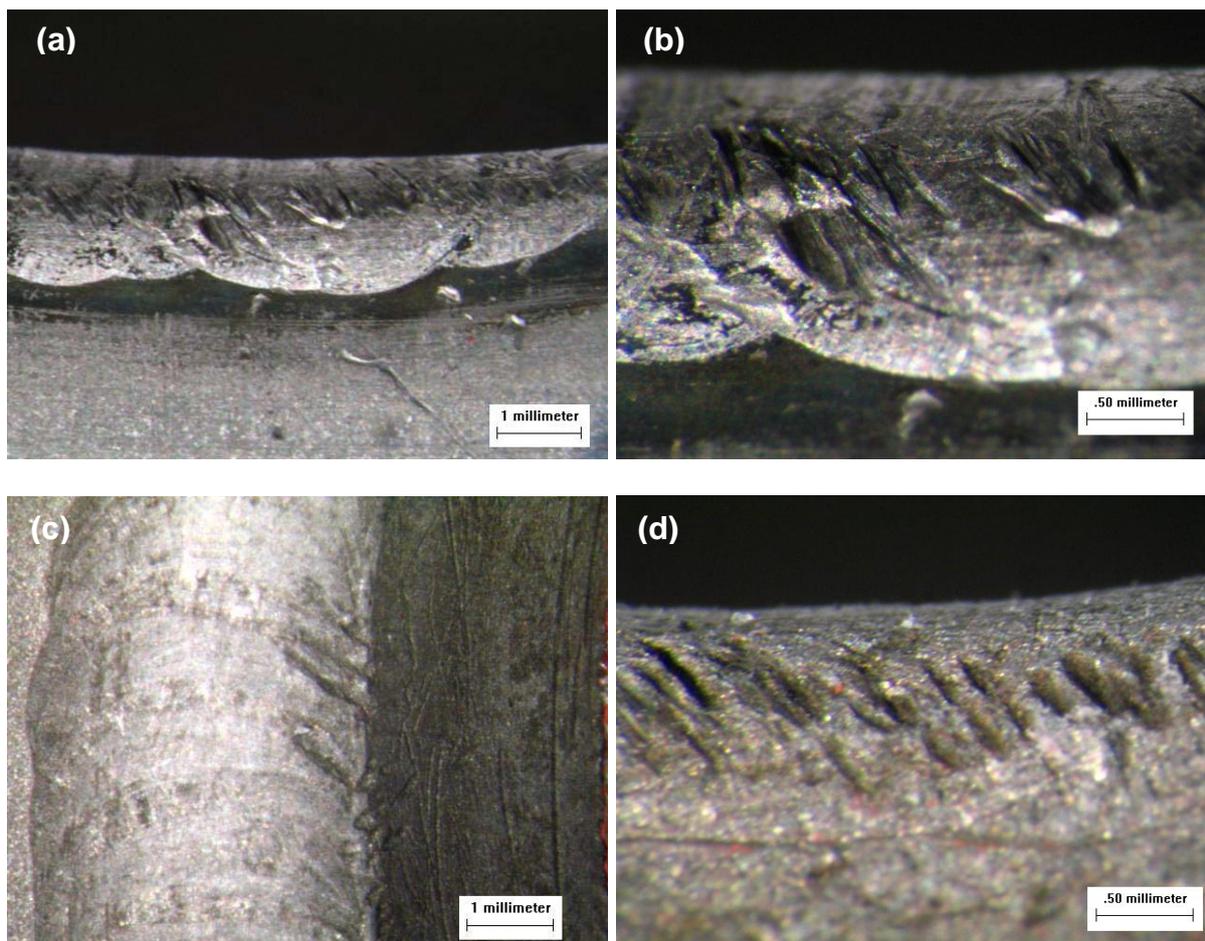
Figura 6. Ensaio macrográfico da junta tubo-espelho soldada 316/316 em 0,5 M HCL. (a) e (b) Corrosão localizada no cordão de solda no ensaio a 50°C; (c) e (d) Processo corrosivo na margem da solda com o tubo a 90°C.

Com base na taxa de corrosão de 7,29 mm/ano a 50°C e nos resultados do ensaio macrográfico após o teste de perda de massa por imersão, observa-se que na junta 316/316 atuaram simultaneamente os mecanismos de corrosão uniforme e localizada. Com o comprometimento da camada passiva, a perda de massa pela corrosão uniforme resultando no aspecto visual opaco e rugoso da junta soldada. Observou-se também que ocorreu um ataque corrosivo preferencial no cordão de solda, próximo a margem do cordão de solda com o tubo.

A junta 316/316 apresentou um significativo aumento da taxa de corrosão em função da temperatura, chegando a valores de 57,96 mm/ano a 90°C. Os mecanismos de corrosão observados foram os mesmos que aqueles a 50°C, entretanto, com maior severidade. O aspecto visual da chapa do espelho e do tubo após os ensaios evidencia uma semelhança no acabamento (opaco e rugoso), indicando que a corrosão uniforme atuou igualmente em todas as faces dos metais de base, e ocorreu uma corrosão preferencial na ZTA (em ambos os lados). A Figura 6 mostra as macrografias da junta 316/316 em 0,5 M HCl.

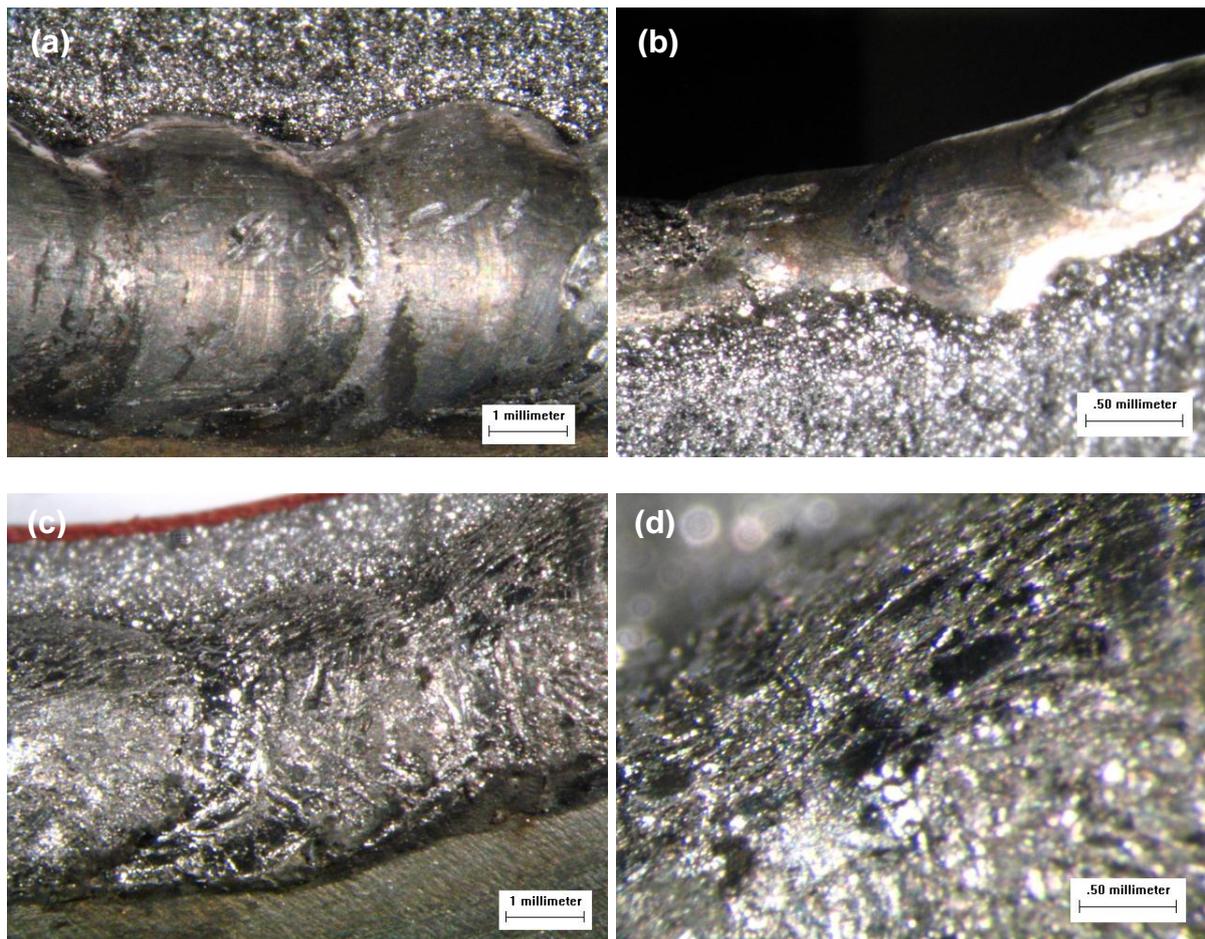
Figura 7. Ensaio macrográfico da junta tubo-espelho soldada 444/316 em 0,5 M HCL, sendo (a) atuação da corrosão uniforme nos metais de base (chapa do espelho e tubo) e no metal de solda; (b) Observação da corrosão localizada; (c) e (d) aumento da frequência e extensão da corrosão localizada.

A junta tubo-espelho 444/316 apresentou uma taxa de corrosão a 50°C de 41,78 mm/ano, com uma atuação concentrada da corrosão uniforme no tubo AISI 444. Na Figura 7a é possível observar o metal de base do espelho (AISI 316L), o cordão de solda (metal de adição AWS ER316L) e o metal de base do tubo (AISI 444), e fica evidente a corrosão uniforme mais severa ocorrendo no tubo. De modo geral, o mecanismo de corrosão que prevalece é o uniforme, com o aspecto visual opaco e rugoso da superfície do corpo de prova. Entretanto, em poucos pontos foi observada a corrosão localizada do cordão de solda próximo à margem da solda com o tubo, como mostra a Figura 7b.

No ensaio a 90°C a junta 444/316 apresentou uma taxa de corrosão de 203,59 mm/ano, um aumento menor do que o obtido em H₂SO₄ e função da temperatura. Os mecanismos de corrosão mantiveram-se iguais aos observados nos ensaios a 50°C, diferenciando-se pela maior perda de massa devido à atuação mais efetiva da corrosão uniforme. A corrosão localizada também foi observada com maior frequência e extensão, sempre ocorrendo no cordão de solda. A Figura 7 apresenta as macrografias da junta 444/316 em 0,5 M HCl.
