DESENVOLVIMENTO DE AÇO GALVANIZADO A QUENTE (GI) COM PÓS-TRATAMENTO PARA AUMENTO DE LUBRICIDADE*

DEVELOPMENT OF HOT DIP GALVANIZED STEEL (GI) WITH APPLICATION OF POST-TREATMENT TO INCREASE LUBRICITY

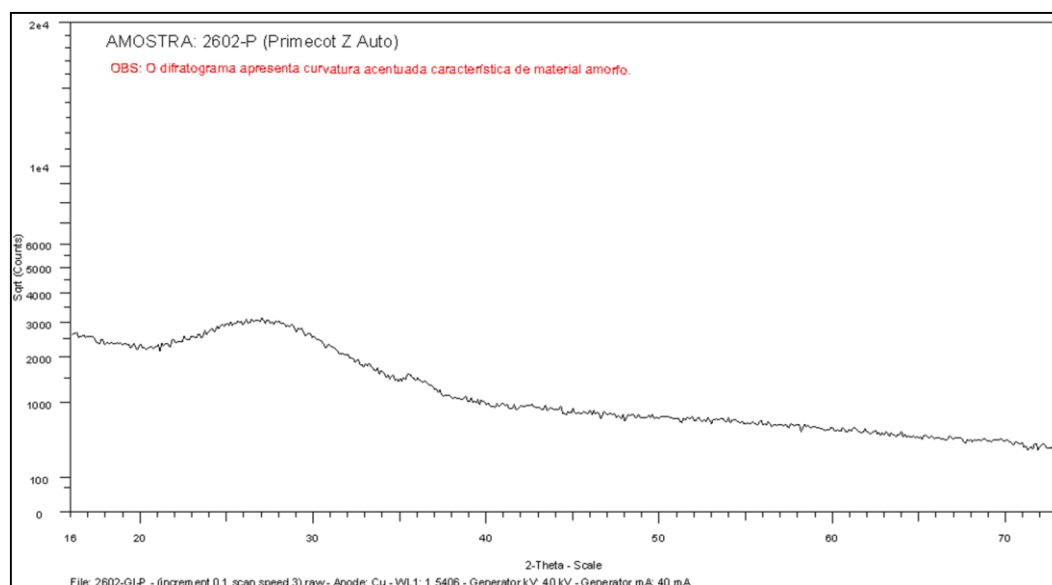
Figura 3. Difratograma, via DRX, obtido para o filme de Primecoat Z Auto.

O difratograma obtido para o filme, figura 3, apresentou apenas uma curvatura, sem picos definidos, o que permite classificá-lo como um material amorfo, conforme o seu aspecto observado via FEG/MEV, figura 2.

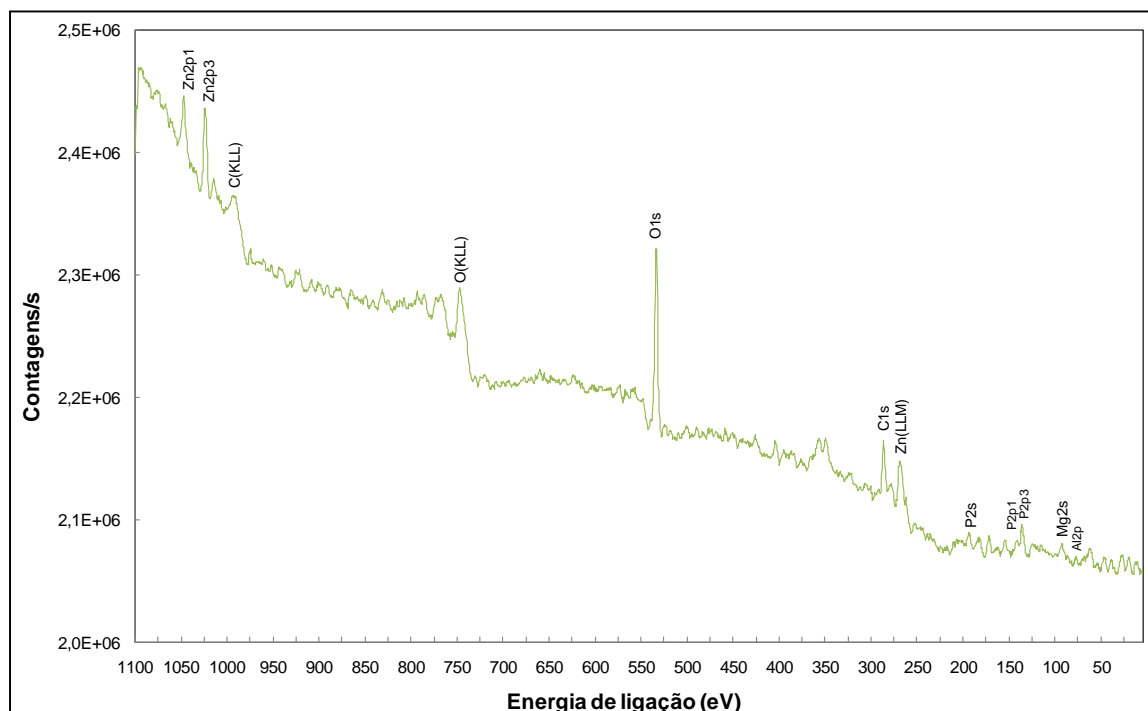
Figura 4. *Survey* obtido via XPS, para o aço USIGAL-GI-ST02 com aplicação do Primecoat Z Auto.

Na figura 4 está mostrado o *survey* obtido, via XPS, para o aço USIGAL-GI-ST02 com pós-tratamento.

Após a indexação dos picos indicados na figura 4 e a deconvolução dos picos relativos aos níveis Zn2p3, O1s e P2p3, é possível sugerir que o filme de Primecoat Z Auto contém os compostos listados na tabela 3. Ressalta-se que durante essa análise houve carregamento de cargas positivas na superfície da amostra, resultando em um deslocamento dos picos para energias de ligação mais altas, o que é um indicativo de que o filme possui propriedades isolantes. Em virtude disso, a energia de ligação foi calibrada utilizando o pico do carbono 1s como referência, por ser esse um elemento normalmente abundante na superfície devido à contaminação residual, com energia de ligação de 284,6 eV.
