# DESGASTE DE HASTES POLIDAS DE AÇOS DE UNIDADE DE BOMBEIO SOB DESLIZAMENTO ALTERNADO EM BORRACHA HNBR<sup>1</sup>

## WEAR OF POLISHED ROD STEELS UNDER RECIPROCATING SLIDING AGAINST HNBR RUBBER IN A STUFFING BOX OF A JACKPUMP

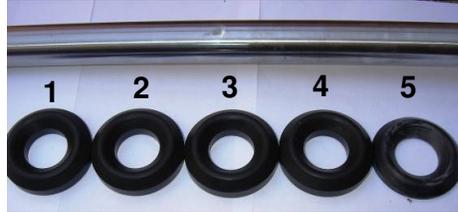
**Figura 1.** Haste polida de aço AISI 316 e retentores de HNBR.

Sete pacotes novos comercialmente disponíveis compostos, cada um, por cinco retentores (gaxetas) de borracha nitrílica butadieno hidrogenada (HNBR), com dimensões 66,00 mm X 31,75 mm X 15,60 mm, foram ensaiados contra barras cilíndricas polidas de quatro tipos de aços diferentes: AISI 316, AISI 1045 revestido, AISI 4140 e AISI 4142 revestido, todas com o mesmo diâmetro de 31,75 mm e 1,0 m de comprimento (Figura 1). As hastes polidas utilizadas neste estudo apresentaram os seguintes valores de microdureza e rugosidade:

A haste de aço AISI 1045 possuía revestimentos de níquel e cromo e a haste de aço AISI 4142 possuía revestimentos de cromo duro e molibdênio.

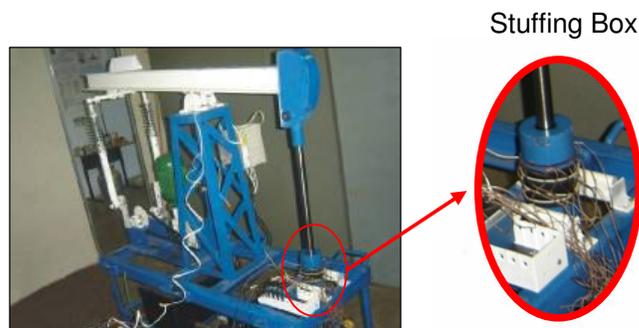
O motor de acionamento (1,5 CV, 1.700 rpm) do redutor sem-fim/correa (1:19) era acoplado a uma segunda redução (1:3) por corrente a um sistema biela-manivela semelhante a uma unidade de bombeio real, para assegurar movimento alternado da haste.

**Figura 3.** Bancada experimental de deslizamento com movimento alternado.

Foi utilizada, para os ensaios, uma bancada experimental de movimento alternado (Figura 3), que simula as condições tribológicas de operação de uma unidade de bombeio de petróleo, cujos componentes de vedação estão na escala 1:1. Cada ensaio foi programado para 24 horas, utilizando-se um torque de aperto na *stuffing box* de 25 N.m.

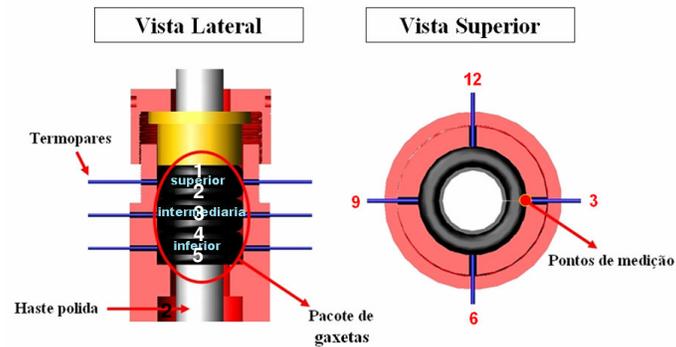
As temperaturas no entorno da *Stuffing Box* eram coletadas por doze termopares tipo "J", calibrados em Laboratório, seguindo a disposição mostrada na Figura 4, e mais um, registrando a temperatura ambiente através de uma placa de aquisição de dados da *National Instruments*, modelo NI USB4350, acoplada à entrada USB de um Computador. A taxa de aquisição de temperatura foi de uma medida por segundo. Registraram-se as temperaturas do pacote de gaxeta em três

níveis verticais (superior, intermediário e inferior) da caixa de vedação e, em um mesmo nível, em quatro posições circunferenciais distintas (12 h, 3 h, 6 h e 9 h).

**Figura 4.** Mapeamento térmico da caixa de vedação.

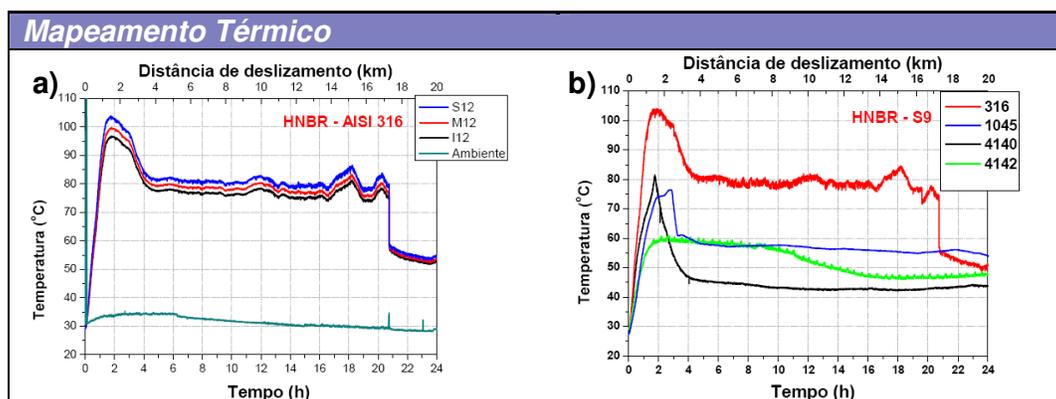
A Figura 5a mostra a história térmica da caixa de engaxetamento com a haste polida AISI 316, durante o ensaio. As três curvas superiores mostram as temperaturas registradas nas posições superior 12 h, intermediária 12 h e, inferior 12 h, evidenciando um comportamento aparentemente semelhante para todos os pontos. A temperatura ambiente registrada foi de 31 °C ± 1. A Figura 5b, confronta a história térmica para as quatro hastes polidas, registrada pelo termopar S9.

**Figura 5.** História térmica registradas nos ensaios.

Em todas as regiões e ensaios, a gaxeta submetida ao maior aquecimento foi a superior, seguida da gaxeta intermediária e da inferior, como mostrada na Figura 5a.

Com o objetivo de facilitar a interpretação da Figura 5b, esboçaram-se quatro novos gráficos (Figura 6a-d), separando as temperaturas registradas por cada haste na caixa de vedação (gaxeta superior, direção 9 h). Foi escolhida a gaxeta superior, posição 9 h, por haver se submetido a maiores temperaturas, que foram associadas a um desalinhamento de 3 graus da haste polida nessa posição. Para evidenciar o desalinhamento da haste são mostradas na Tabela 1 as temperaturas relacionadas às posições 12 h, 3 h, 6 h e 9 h, onde se constata que, na posição 3 h, temos as menores temperaturas e, na posição 9 h, as maiores temperatura.

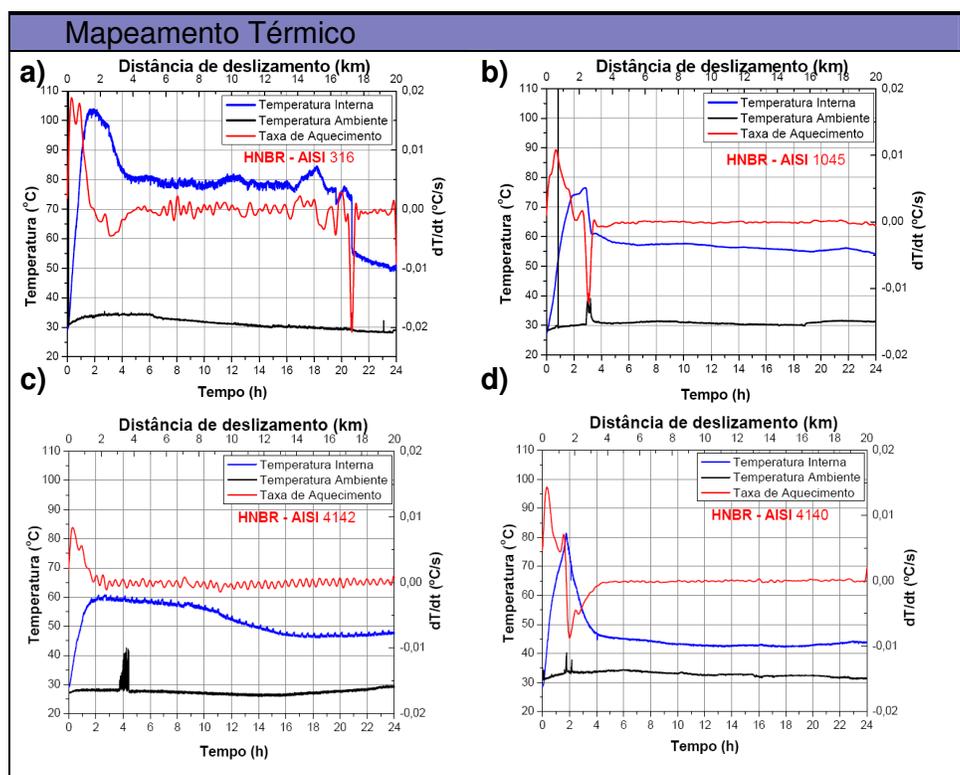
Na Figura 6 representa-se o envelope de dados explicitando o limite superior das temperaturas (em azul), a ambiente (em preto) e em vermelho é mostrada a taxa de aquecimento.

**Figura 6.** Gráficos de mapeamento térmico para os ensaios das hastes AISI 316(a), AISI 1045(b), AISI 4142(c) e AISI 4140(d) Contra HNBR.

Os gráficos de temperatura, como os da Figura 6a, destacam o período de *running-in*, de ajuste inicial em que predominam mecanismos de deformação plástica das asperezas do sistema tribológico. Nos 22 minutos iniciais de ensaio, temperaturas da ordem de 47°C associaram-se a uma taxa de aquecimento de 0,014 °C/s. Nesse regime, desenvolve-se uma folga micrométrica entre as superfícies devido ao desgaste, um vazamento perceptível de um filme micrométrico de petróleo, caracterizando, assim, um filme lubrificante na interface do contato.

Na Figura 6b, o *running-in* está contido nos primeiros 12 minutos de ensaio, registrando-se temperaturas de 31°C a uma taxa de 0,005 °C/s. A partir daí, e durante 2h50 de ensaio, aconteceu uma diminuição da taxa de aquecimento, embora as temperaturas registradas continuassem aumentando, até atingir 76°C.

Na Figura 6c, o *running-in* está contido nos primeiros 13 minutos de ensaio, registrando-se temperaturas de 34°C a uma taxa de 0,007°C/s. A partir daí, e durante 2h36 de ensaio, aconteceu uma diminuição da taxa de aquecimento, embora as temperaturas registradas continuassem aumentando, até atingir 60 °C.

Na Figura 6d, o *running-in* está contido nos primeiros 17 minutos de ensaio, registrando-se temperaturas de 39°C a uma taxa de 0,013°C/s. A partir daí, e durante 1h42min de ensaio, aconteceu a diminuição da taxa de aquecimento, embora as temperaturas registradas continuassem aumentando até atingir 81°C.

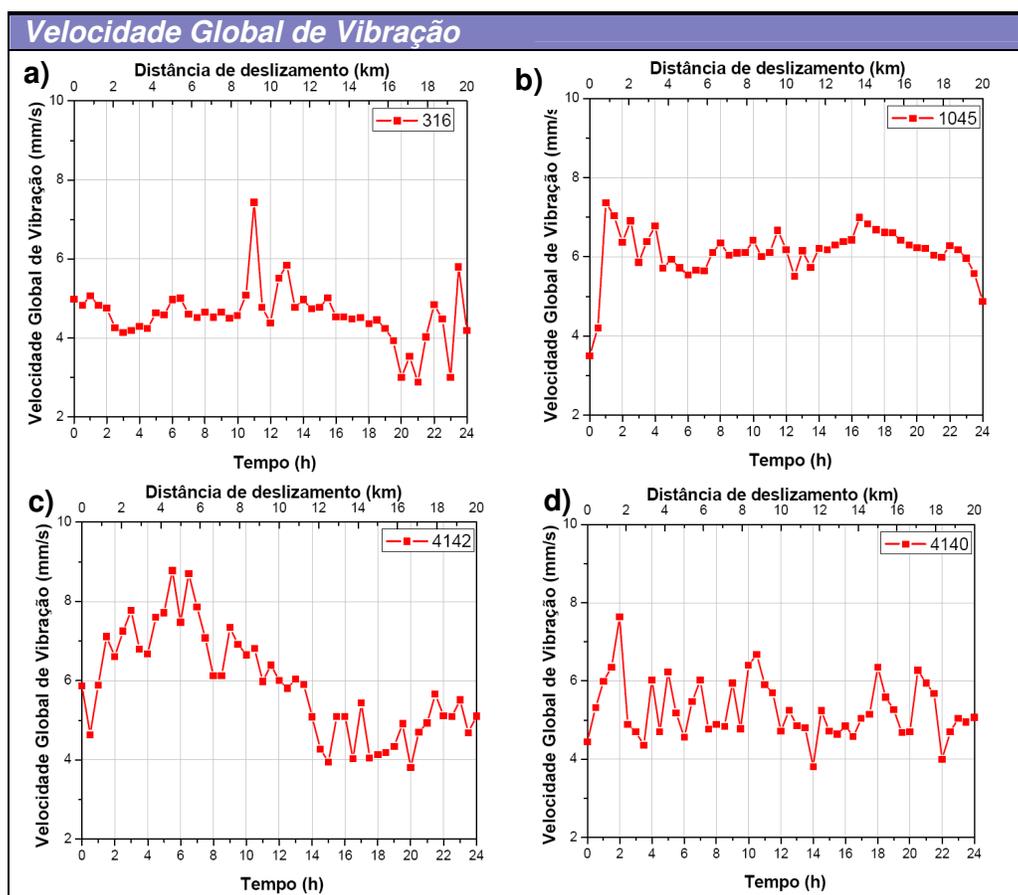
Na Figura 7 são mostrados os gráficos dos valores RMS da velocidade global de vibração [mm/s]. No ensaio com a haste AISI 316, obtiveram-se os limites inferiores desse parâmetro, cuja predominância situou-se na faixa compreendida de 4 mm/s a 5 mm/s, enquanto os limites superiores da velocidade global de vibração disseram

respeito ao ensaio com a haste AISI 4142, na faixa compreendida de 8 mm/s a 9 mm/s.

**Figura 7.** Gráficos das velocidades global de vibração para os ensaios das hastas AISI 316(a), AISI 1045(b), AISI 4142(c) e AISI 4140(d) Contra HNBR.

Apesar dos ensaios não terem sido feitos com repetição devido à carência da obtenção do material elastomérico das gaxetas, atribuiu-se esse limite superior da velocidade global de vibração, ao desprendimento de *debris* duros decorrentes do filme fino depositado e/ou do maior teor de carbono presente nos aços, e sua conseqüente maior tendência na formação de carbonetos e martensita induzida por deformação e respectivo desprendimento, em função do movimento de vai-e-vém da haste metálica. Esse indício é reforçado quando se constata, no entorno de 9 km do ensaio da haste de aço AISI 316, um pico de 7,5 mm/s nesse parâmetro, possivelmente em decorrência de um desses *debris* atuando como uma partícula abrasiva constitutiva do terceiro corpo no contato metal-borracha.

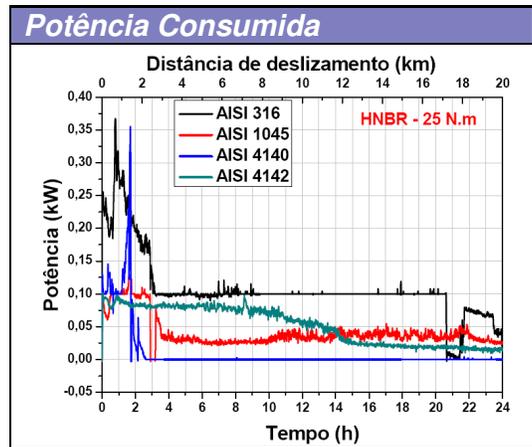
A potência demandada pelo motor nos quatro ensaios foi registrada e consta na Figura 8, onde é esboçada como uma função do tempo. Constatou-se um transiente de até 3,5 km nesse parâmetro, após o que a potência entrou em regime permanente, com algumas flutuações durante os ensaios.

Figura 8. Gráfico da Potência demandada pelo motor elétrico nos ensaios.

Considerando-se que houve a aplicação de um mesmo torque de aperto da caixa de engaxetamento de 25 N.m para os quatro pares ensaiados, é relevante a primeira constatação: o consumo de energia elétrica para acionamento do sistema quando se utilizou o aço AISI 316 foi sempre superior ao consumo dos demais. Isto depõe contra o seu uso como haste polida, apesar da sua reconhecida resistência à corrosão, mas, claramente, baixa resistência à abrasão por sulcamento, formação de proa ou corte por partículas duras.

Por outro lado, a demanda de energia elétrica no ensaio do aço AISI 4140 foi tão baixa, no regime permanente, que se situou no limiar inferior de sensibilidade do sistema de medida da potência após 2,5 km de ensaio.

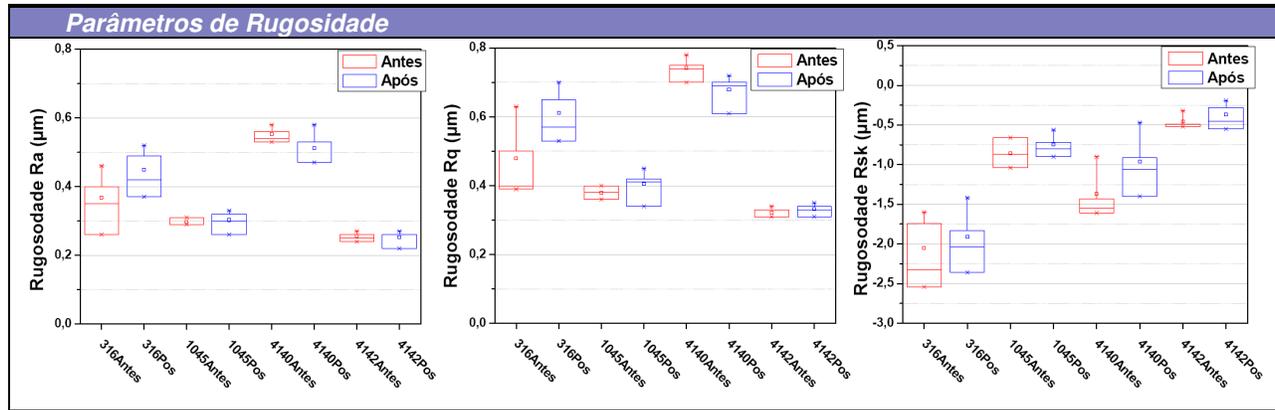
Os gráficos da Figura 9 mostram uma variação da rugosidade diferenciada para cada haste polida. Para o aço AISI 316, o Ra e Rq tenderam a aumentar, após o ensaio e o Rsk se manteve constante, insinuando ter havido um maior desgaste abrasivo nesta haste em relação às demais. Isto reforça a hipótese do desgaste associado à menor dureza do material AISI 316 e/ou à presença de terceiros corpos no contato metal-borracha durante o ensaio, devido ao desgaste da própria haste, o que aumenta a pressão de contato pontual entre o par. Os aços AISI 1045 e o AISI 4142 mostraram rugosidades semelhantes. O aço AISI 4140 apresentou uma menor rugosidade Ra e Rq ao final do ensaio, porém seu Rsk aumentou significativamente, demonstrando que a superfície desse aço, após o ensaio, teve maior desgaste em relação às demais.

Figura 9. Rugosidade superficial Ra das hastes antes e após cada ensaio.

Pode-se perceber que devido a sua menor rugosidade final a temperatura durante o ensaio apresentou a maior queda, evidenciando assim, menor atrito.

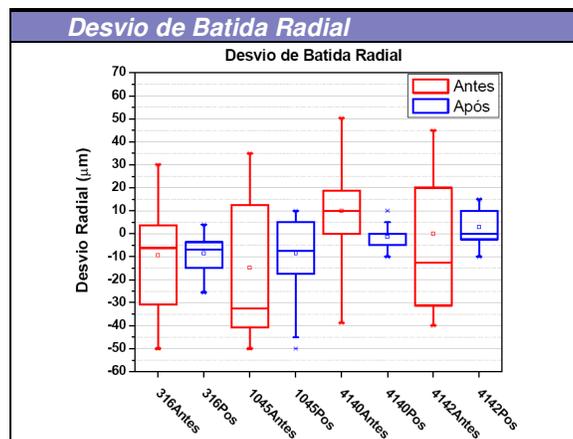
Os gráficos esboçados na Figura 10 apresentam os desvios de batida radial em cada haste. Percebe-se que as hastes de aço AISI 1045 e 4142, que possuíam filmes finos, possuíam também uma maior dispersão do desvio de batida radial das hastes na “condição nova, como recebidas”, diferentemente dos aços sem filme fino. Na Figura 7, já se percebiam maiores valores de velocidade global de vibração para esses dois aços com filmes finos e se formularam hipóteses associadas ao material; a este instante, essa dispersão geométrica revela-se como uma outra *driving force* da vibração mecânica.

Figura 10. Desvio de Batida Radial para todas as hastes antes e após ensaio.

Após os ensaios, a dispersão dos desvios de batida radial das hastes de todos os materiais diminuiu, ratificando o processo de desgaste por deformação plástica instituído na geratriz cilíndrica das hastes. Contudo, enquanto nos dois materiais revestidos com filme fino registrou-se uma majoração de pelo menos 10 µm na mediana do desvio de batida radial após os ensaios, a tendência foi contrária nos materiais sem revestimento, aços AISI 316 e 4140, ou seja, após os ensaios eles conservaram ou diminuíram o desvio mediano de batida radial.

Pode-se atribuir essa variação ao processo de metalização pelo qual foram submetidas as hastes de AISI 1045 e 4142, dada a própria natureza aleatória associada às superfícies resultantes desses processos.

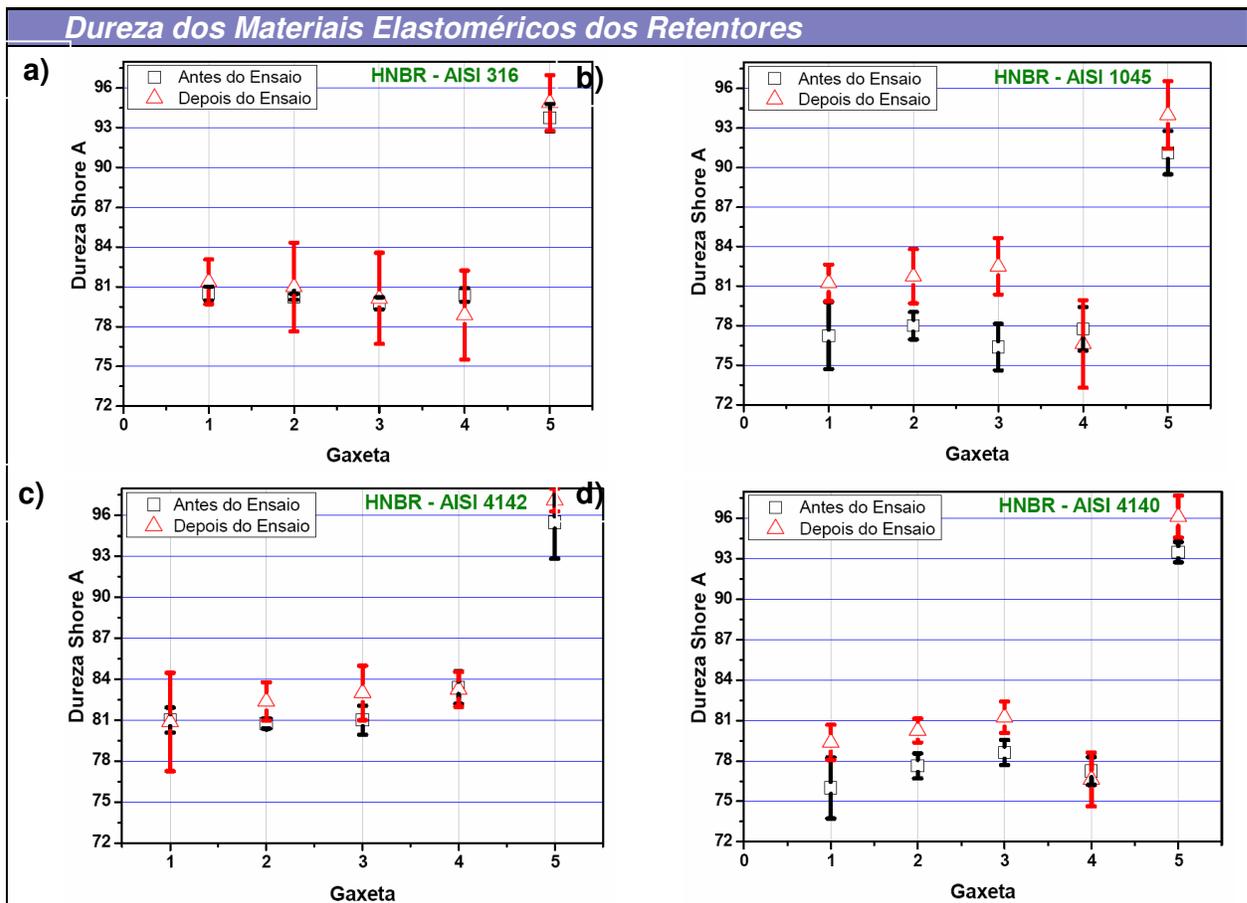
A Figura 11 registra um aumento na dureza dos elastômeros após os ensaios. A gaxeta inferior do pacote, representada aqui pelo número 5, apresentou pelo menos 10 Sh A a mais na dureza que as outras, demonstrando que o seu fabricante a diferenciou geometricamente das demais, porque a sua constituição é diferente das demais: é aquela que entra em contato direto com o fluido de processo, aquecido.

**Figura 11.** Dureza Shore A dos elastômeros HNBR dos retenores, antes e após os ensaios, associados às respectivas hastes AISI 316(a), AISI 1045(b), AISI 4142(c) e AISI 4140(d).

No ensaio com haste AISI 1045 ocorreu o maior aumento da dureza das gaxetas após ensaio, onde a gaxeta 3 teve um aumento de 8% (Figura 11b), no entanto as gaxetas de número 4 mostraram redução após os ensaios com exceção do ensaio com AISI 4142 que não variou significativamente, sendo a maior redução 2% no ensaio com a haste AISI 316, que também caracterizou-se por apresentar as menores variações, como mostrado na Figura 11a.
