## DETECÇÃO DE BAIXOS NÍVEIS CARBURIZAÇÃO EM TUBOS DE REFORMA USANDO UM SENSOR MAGNÉTICO\*

## DETECTION OF LOW CARBURIZATION LEVEL IN REFORMER TUBES USING A MAGNETIC SENSOR

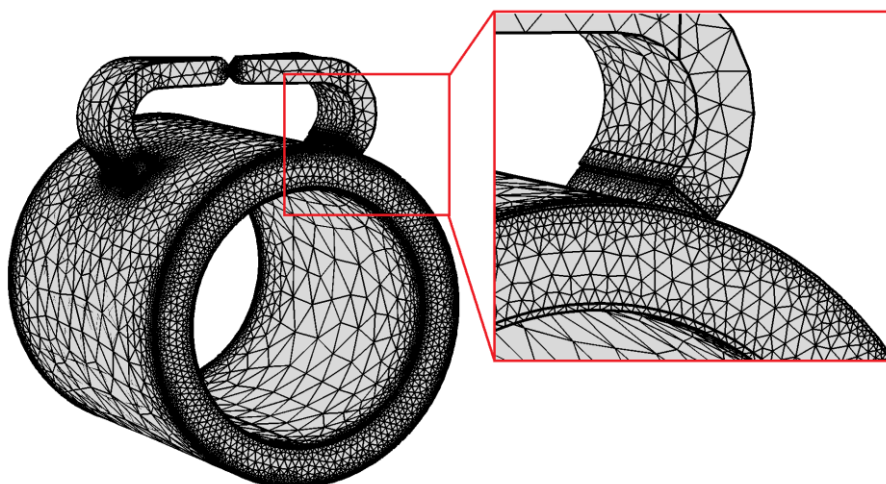
Na **Figura 2** apresenta-se o modelo simulado constituído por um núcleo de aço carbono, um conjunto de ímãs (posicionado nas extremidades do núcleo) e o corpo de prova contendo a camada carburizada. As propriedades magnéticas do corpo de prova foram obtidas com o magnetômetro de amostra vibrante (VSM), desta forma, no modelo computacional foram inseridas as curvas BH correspondentes. Com o objetivo de obter resultados próximos aos valores reais foi utilizada uma malha refinada nos ímãs e na camada carburizada utilizando elementos tetraédricos.

**Figura 2.** Malha gerada no software de elementos finitos do modelo composto pelo corpo de prova e o sensor de carburização.

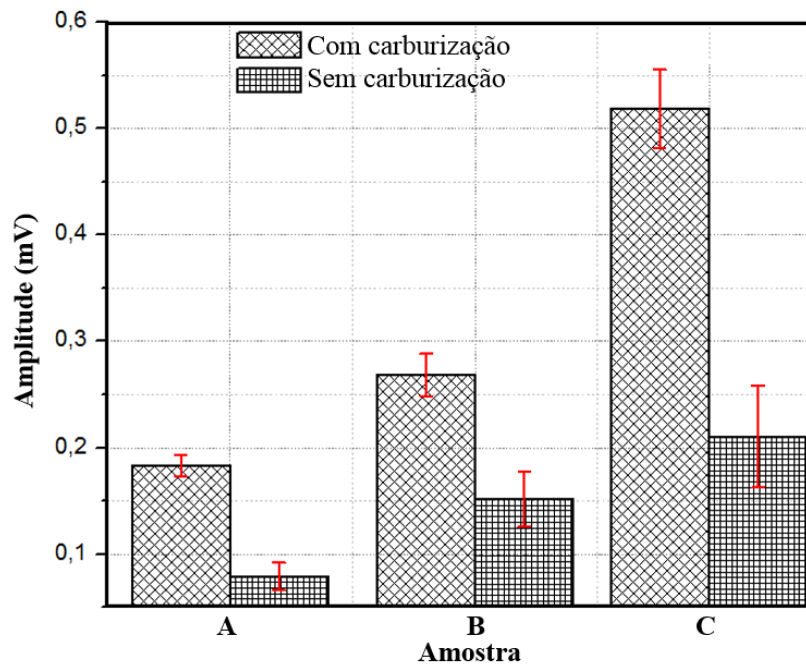
De cada corpo de prova foi retirada uma região carburizada, de aproximadamente 20 mm, com o objetivo de comparar a resposta magnética com e sem carburização. Foi observado que as regiões com carburização apresentaram um sinal de até 60% mais intenso que a região não carburizada, conforme observado na **Figura 5**, evidenciando uma resposta ferromagnética na camada carburizada. Avaliando o sinal adquirido nos corpos de prova com camada carburizada foi observado que as amostras A, B e C apresentaram uma tensão de saída de 0,18 mV, 0,26 mV e 0,52 mV, respectivamente. Estes resultados indicam que na medida que aumenta a espessura da camada carburizada o sinal de saída é mais intenso.

Figura 5. Amplitude da voltagem de saída dos diferentes corpos de prova com e sem região carburizada.
