# EFEITO DA PREPARAÇÃO SUPERFICIAL NO DESEMPENHO EM FADIGA DE CONTATO DE ROLAMENTO DE FERRO FUNDIDO NODULAR AUSTEMPERADO<sup>1</sup>

## EFFECT OF SURFACE FINISHING IN ROLLING CONTACT FATIGUE PERFORMANCE OF THE AUSTEMPERED DUCTILE CAST IRON

<sup>1</sup> *Contribuição técnica ao 64º Congresso Anual da ABM, 13 a 17 de julho de 2009, Belo Horizonte, MG, Brasil.*

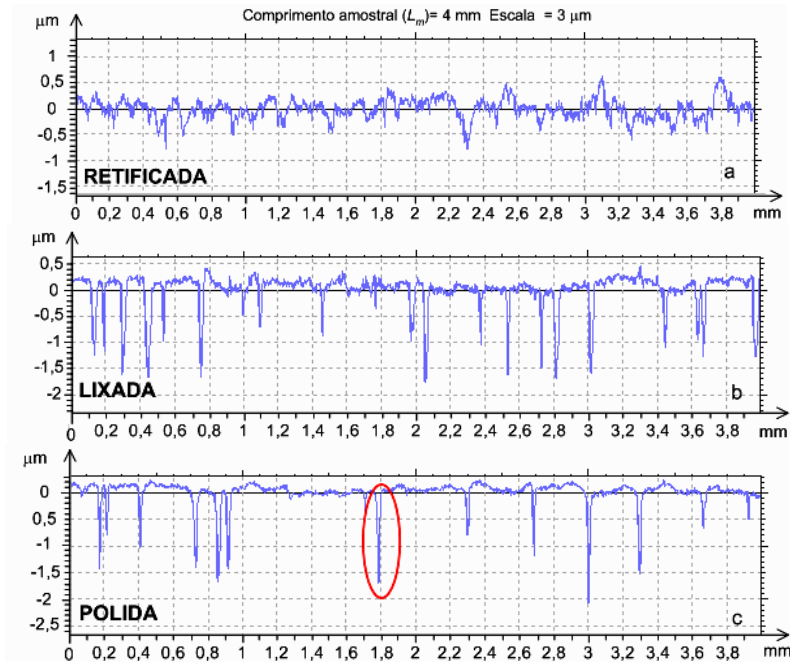
Na Figura 1 pode-se visualizar os perfis brutos das superfícies das amostras utilizadas neste trabalho.

**Figura 1**– Perfis brutos das superfícies das amostras de FFNA.

A Tabela 3 mostra que o valor médio do parâmetro  $R_q$  das amostras retificadas é menor do que os valores das amostras lixadas e polidas, sendo isso um resultado inesperado.<sup>(14)</sup> Isso pode ser explicado pelo modo como os nódulos são expostos na superfície e pela interação destes com a ponta do rugosímetro. Leite<sup>(2)</sup> observou que durante a medição de rugosidade de ferro fundido nodular a ponta do rugosímetro produz riscos na superfície e quando o apalpador encontra a grafita origina no perfil de rugosidade um vale que não existe, podendo afetar os parâmetros de rugosidade. A grafita não é capaz de suportar a pressão exercida pelo apalpador (força normal  $\approx 5$  N e área de contato  $\approx 4 \mu\text{m}^2$ ), devido ao seu baixo módulo de elasticidade, 4,8 Gpa,<sup>(15)</sup> e por isso sofre uma deformação mais pronunciada que a matriz metálica.<sup>(2)</sup>

Como nas amostras retificadas os nódulos estão sob uma fina camada metálica, pode-se dizer que há uma condição de maior continuidade da matriz metálica. Nesse caso, durante a medição da rugosidade, poucos nódulos são interceptados pela ponta do rugosímetro, resultando em poucos vales no perfil da superfície (Figura 1<sup>a</sup>).

Nas amostras lixadas e polidas a etapa de preparação da superfície remove a camada metálica oriunda da retificação, tornando os nódulos expostos, de modo que

durante a medição da rugosidade mais nódulos são interceptados pela ponta do rugosímetro e maior será a quantidade de vales profundos gerados no perfil, interferindo assim nos valores de rugosidade.

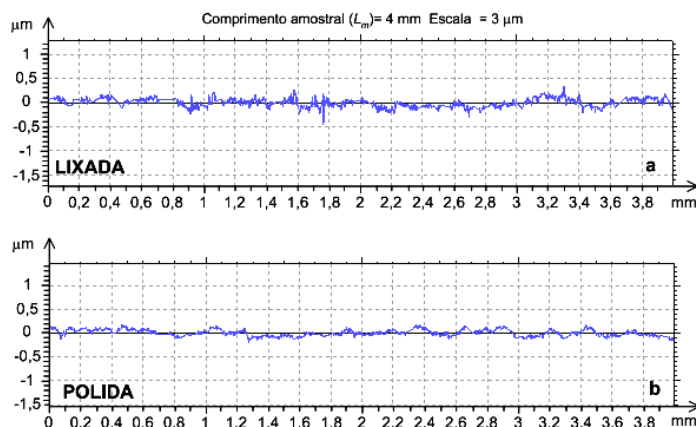
Com auxílio do *software* do rugosímetro, foi possível remover todos os vales profundos ou, em outras palavras, os nódulos interceptados pelo apalpador, dos perfis das amostras lixadas e polidas apresentados na Figura 1. O resultado dessa operação é mostrado na Figura 2

**Figura 2** – Perfis das superfícies de FFNA após a remoção dos nódulos via *software*

A remoção dos nódulos via *software* impõe, no entanto, a restrição de no lugar do nódulo removido adicionar uma linha para manter a continuidade do perfil. Mesmo assim, após a operação de remoção dos nódulos, foram recalculados os parâmetros de rugosidade para cada perfil. Com esse procedimento verificou-se que os valores do parâmetro  $Rq$  para as condições lixada e polida diminuíram significativamente. Também houve alteração considerável nos valores dos parâmetros  $RDq$  (inclinação das asperezas) e  $RPC$  (contagem de picos), conforme pode ser visto na Figura 3.

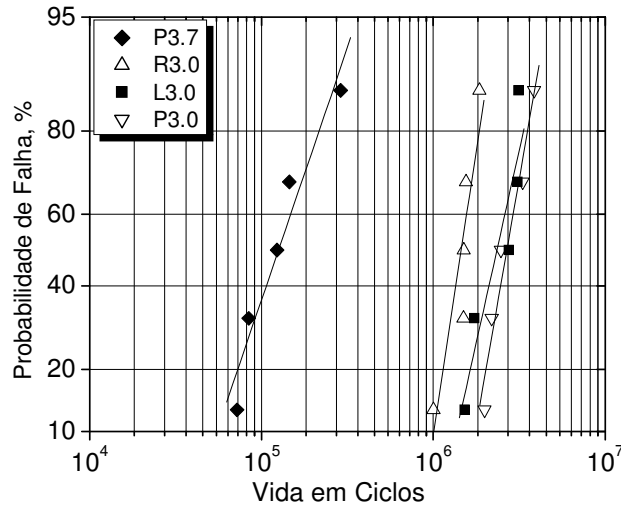
De acordo com a norma NBR 6742<sup>(19)</sup> dentro de um mesmo conjunto de ensaio cada valor de vida está associado a uma probabilidade de falha. Tal probabilidade juntamente com os valores estimados de  $\beta$  e  $\theta$ , permitiu que fossem determinadas as curvas de probabilidade de falha de cada uma das condições ensaiadas, que são apresentadas na Figura 4.

**Figura 4.**– Curvas de probabilidade de falha para as amostras das condições R3.0, L3.0 e P3.0 e P3.7. <sup>(18)</sup>

A observação das curvas de probabilidade de falha evidencia que o conjunto de corpos-de-prova polido, ensaiado sob pressão de contato de 3.0 GPa, teve o melhor desempenho frente aos demais conjuntos de amostras. A vida característica desse conjunto de amostras foi aproximadamente 2 vezes maior que a vida característica do conjunto retificado. Comparando-se a curva P3.0 com a curva P3.7,<sup>(18)</sup> observa-se que o resultado de vida para esta condição foi 19 vezes menor que o obtido para o conjunto de amostras da condição P3.0, sendo essa diferença atribuída à maior sollicitação imposta à superfície em função da maior pressão de contato utilizada.

Além das diferenças nas vidas sob fadiga de contato, outra característica que chama a atenção nos resultados apresentados na Figura 4 é a inclinação das curvas. Essa inclinação é utilizada para indicar a dispersão dos resultados de vida e é matematicamente representada pelo parâmetro  $\beta$ . É importante notar que dentre todas as condições de ensaio a condição R3.0 foi a que apresentou o maior valor de  $\beta$  e que a condição P3.7<sup>(18)</sup> foi a que apresentou menor valor, tendo portanto as maiores dispersões na distribuição da vida das amostras.

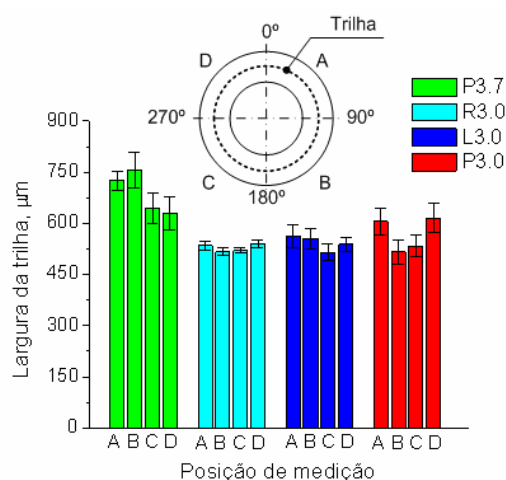
Os resultados apresentados na Figura 6 podem ainda ser associados aos resultados da Figura 7, que apresenta as medições das larguras das trilhas de rolamento obtidas com microscópio óptico.

**Figura 7** ;– Medição da trilha de rolamento em posições distintas dos corpos-de-prova de FFNA.

Verifica-se na Figura 7 que a uniformidade nas dimensões da trilha não foi mantida, sendo isso uma consequência direta dos erros de forma das superfícies. Pode-se considerar que apenas na condição R3.0 houve uma manutenção dos valores de largura da trilha, sendo a que apresentou os menores desvios-padrões, para qualquer posição analisada. Pode-se notar uma diferença apreciável nas larguras das trilhas das demais amostras. Na condição P3.7<sup>(18)</sup> essa diferença chegou a atingir 17%, enquanto que na condição R3.0 a máxima diferença entre quaisquer duas posições foi de aproximadamente 8%.
