# ENSAIO DE DESGASTE POR DESLIZAMENTO DE AÇOS USADOS EM HASTES DE UNIDADE DE BOMBEIO DE PETRÓLEO<sup>1</sup>

## SLIDING WEAR TESTING OF STEELS USED IN POLISHED-RODS OF OIL PUMP JACK

<sup>1</sup> *Contribuição técnica ao 64º Congresso Anual da ABM, 13 a 17 de julho de 2009, Belo Horizonte, MG, Brasil.*

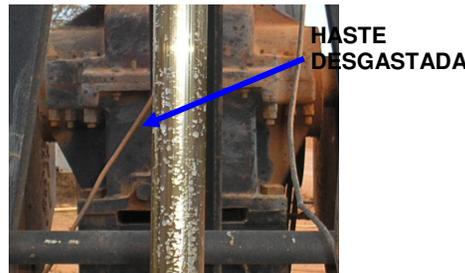
**Figura 1.** Haste polida desgastada em operação (2005) em Unidade de Bombeio de Petróleo.

Observa-se, em campo, que diversas hastes sofrem desgaste promovido pela presença de areia, detritos de rochas dos reservatórios ou partículas de desgaste das próprias hastes e retentores. Na Figura 1, apresenta-se um exemplo de haste polida desgastada, ainda em operação. Hastes com baixa resistência ao desgaste podem comprometer a vedação, causando danos ambientais e perdas de produção.

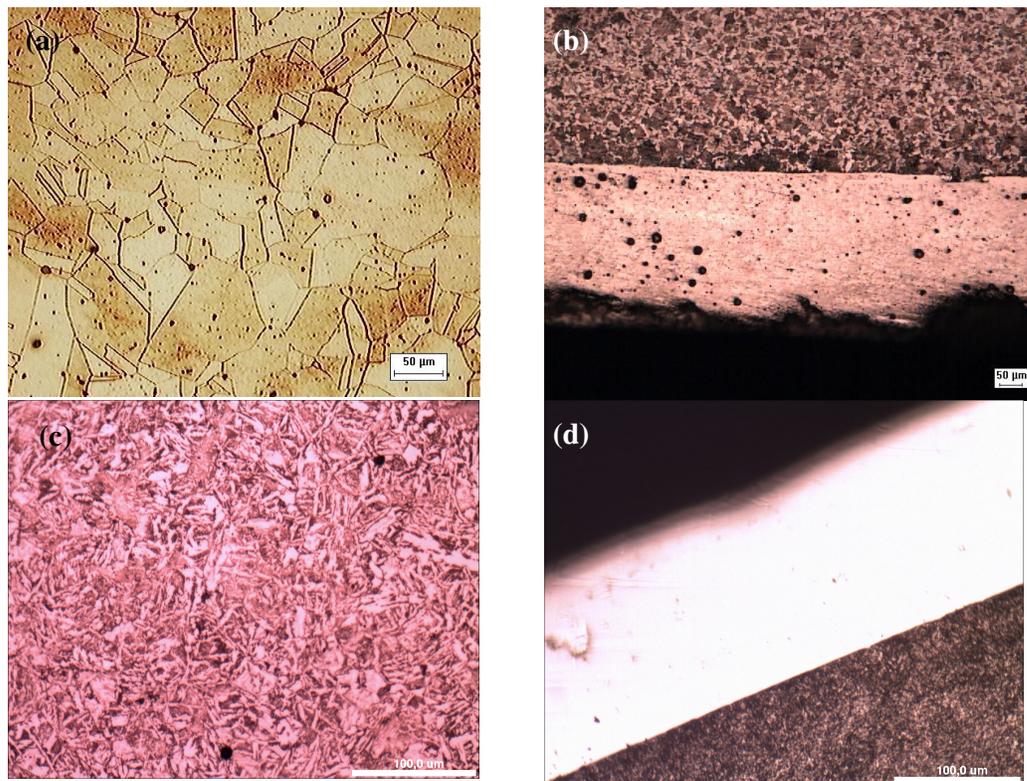
**Figura 2.** Microestrutura dos aços. (a) AISI 316 e (b) seção transversal de uma haste de aço AISI 1045 metalizado evidenciando a camada de revestimento de níquel e cromo, (c) AISI 4140, (d) seção transversal de uma haste de aço AISI 4142 revestido com camada de cromo duro.

As microestruturas dos aços são apresentadas na Figura 2. Pode-se observar a presença de inclusões no aço AISI 316 (Figura 2a). Os revestimentos dos aços AISI 1045 e AISI 4142 tinham espessura média de 214 μm e 128 μm, respectivamente.

No revestimento do aço AISI 1045 (Figura 2b) encontram-se poros resultantes do processo de deposição. Isto não foi evidenciado no aço AISI 4142. Através do programa Micro Thickness (*Pseudo Color Method*) foi possível contabilizar os poros visualizados na Figura 2b, totalizando 329 poros, o que resultou, para o perímetro analisado, em 6,15% de porosidade. Segundo Gordonengland<sup>(2)</sup> esse valor de porosidade encontra-se na faixa normal aceitável, que é de 1% a 25%.

Na Figura 8, apresenta-se a imagem MEV da superfície desgastada do aço AISI 1045 revestido na condição lubrificada (óleo+SiO<sub>2</sub>), carga de 10 N. Há presença de poros como identificada na análise metalográfica (Figura 2(b)).

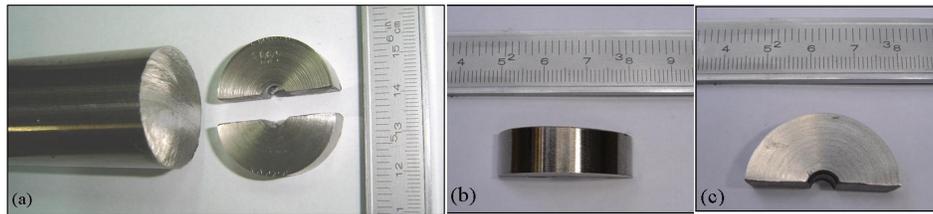
Corpos-de-prova de aço (a) haste polida e seção transversal do disco bipartido (b) superfície de ensaio na seção circunferencial e (c) seção transversal do disco bipartido.

Os corpos-de-prova (CP) dos aços AISI 316, AISI 4140, AISI 1045 revestido e AISI 4142 revestido, foram obtidos através do seccionamento de hastes polidas comerciais de unidades de bombeio de petróleo. Os CP foram usinados na

configuração de disco bipartido (Figura 3), com 31,7 mm de diâmetro e 10,0 mm de espessura.

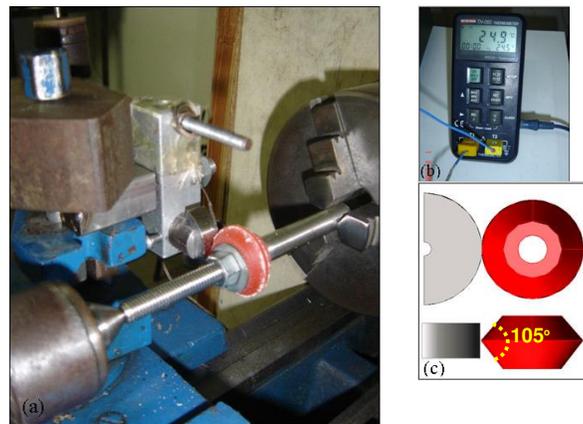
**Figura 5.** (a) Configuração do ensaio a seco; (b) Termômetro digital; (c) Esquema do contato aço-polímero.

Ensaios de abrasão acelerados foram realizados utilizando uma bancada desenvolvida em laboratório, ilustrada na Figura 5(a). O termômetro digital utilizado para medir a temperatura ambiente e a temperatura próxima ao contato é mostrado na Figura 5(b), e na Figura 5(c) um esboço esquemático do par tribológico ensaiado.

Todos os ensaios deste trabalho foram realizados utilizando esta configuração, com eixos das CPs paralelos entre si nas condições seca e lubrificada, como detalhado no esquema da Figura 5.

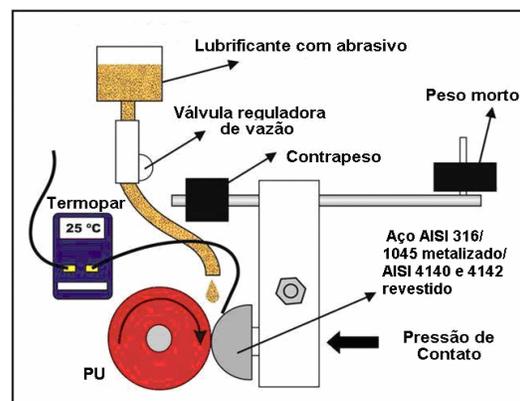
**Figura 6.** Representação esquemática do dispositivo de ensaio lubrificado.

Para os ensaios lubrificados, utilizou-se um recipiente para o armazenamento do óleo com abrasivo, uma válvula reguladora de vazão do fluido, estabelecida em 0,033 mL/min, e um mangueira polimérica para direcionar o fluido lubrificante até a região de contato (Figura 6).

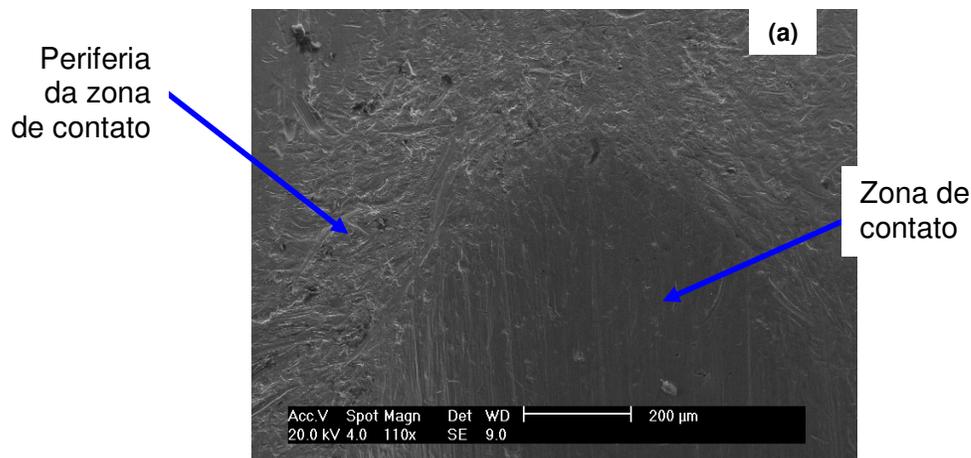
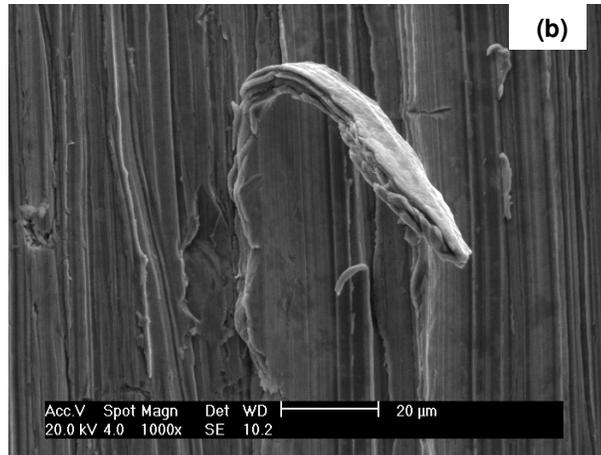
**Figura 7.** Imagens de MEV da superfície desgastada do aço AISI 316 após ensaio lubrificado (óleo+SiO<sub>2</sub>) com carga de 10N (a seta branca indica a direção e sentido do deslizamento).

Imagens obtidas por MEV das superfícies desgastadas do aço AISI 316 após ensaiar na condição lubrificada (óleo+SiO<sub>2</sub>) com carga de 10 N são apresentadas na Figura 7.

Na zona de contato, como indicado na imagem da Figura 7(a), observam-se riscos abrasivos na direção do deslizamento. Já na periferia da zona de contato são identificados riscos em direção aleatória, além de indentações. Tais evidências indicam a ocorrência de abrasão a dois corpos e a três corpos, respectivamente.

Um “*debris*” foi encontrado na zona de contato da superfície desgastada do AISI 316 (Figura 7(b)), sendo removido na direção do deslizamento. Este fenômeno reafirma a baixa resistência à abrasão característica destes materiais.

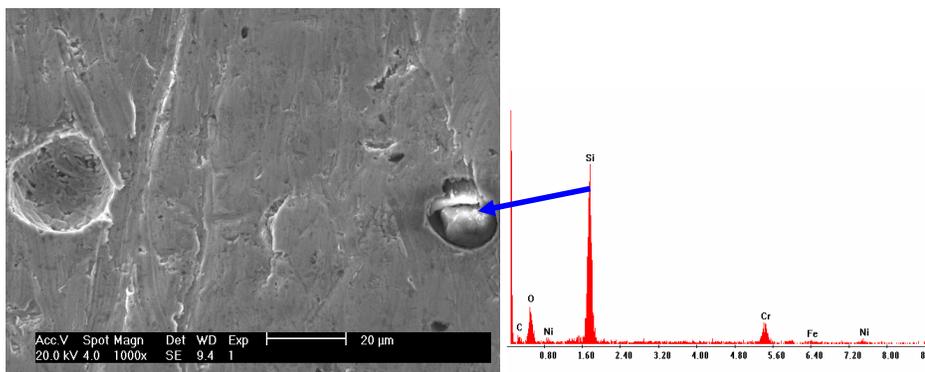
**Figura 8.** Imagens de MEV da superfície desgastada do aço AISI 1045 revestido após ensaio lubrificado (óleo+SiO<sub>2</sub>) com carga de 10 N.

Partícula de SiO<sub>2</sub> foi encontrada indentada na superfície do aço. Esta pode ser oriunda do processo de jateamento de areia realizado nas hastes antes da deposição do revestimento CrNi. Desta forma, a aderência do revestimento é comprometida.

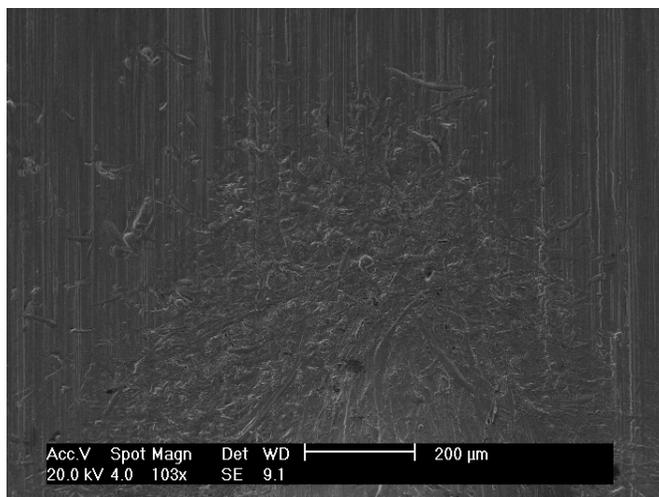
**Figura 9.** Imagens de MEV da superfície desgastada do aço AISI 4140 após ensaio lubrificado (óleo+SiO<sub>2</sub>) com carga de 10 N.

A imagem de MEV da superfície desgastada de AISI 4140 na condição lubrificada (óleo+SiO<sub>2</sub>) com carga de 10 N é mostrada na Figura 9. Os mesmos fenômenos de abrasão a dois e três corpos evidenciados no aço AISI 316 foram encontrados neste aço.

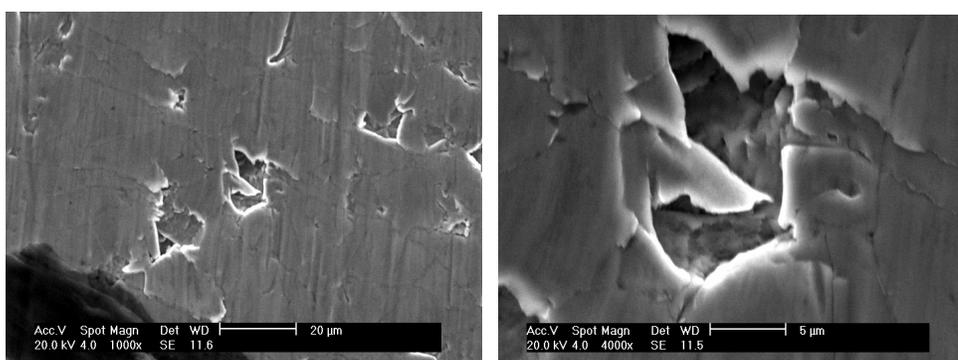
**Figura 10.** Imagens de MEV da superfície desgastada do aço AISI 4142 revestido após ensaio lubrificado (óleo+SiO<sub>2</sub>) com carga de 10 N.

Na Figura 10 é apresentada a imagem de MEV da superfície desgastada do aço AISI 4142 revestido na condição lubrificada (óleo+SiO<sub>2</sub>), carga de 10 N.

A fragilidade do revestimento do aço AISI 4142 decorrente da elevada dureza (1.356±26 HV<sub>0,05</sub>) pode ser evidenciada na imagem de MEV apresentada na Figura 10.

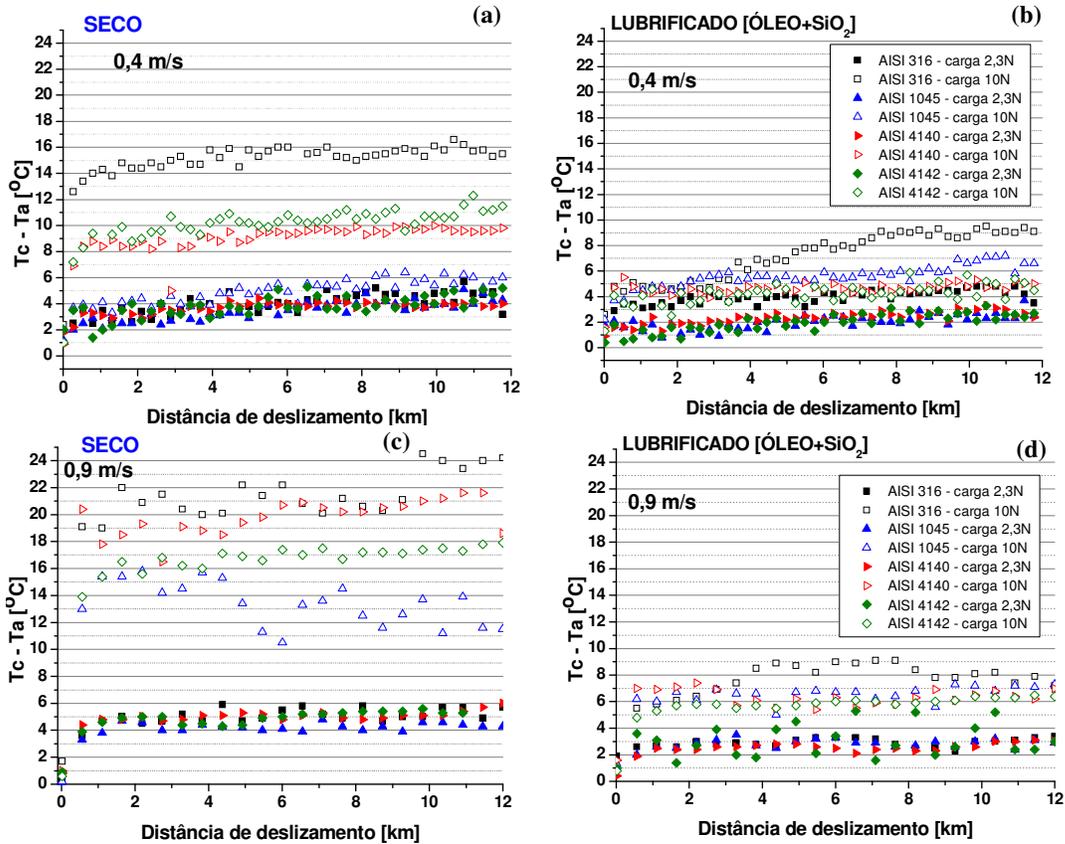
**Figura 11.** Variação de temperatura durante a realização dos ensaios de deslizamento nas condições a seco e lubrificada, para (a) e (b) 0,4 m/s e (c) e (d) 0,9 m/s.

Na Figura 11, apresentam-se as variações de temperatura próximas ao contato, menos a temperatura ambiente, em função da distância e velocidade de deslizamento e das condições de ensaio, a seco e lubrificado (óleo+SiO<sub>2</sub>). Essa diferença entre a temperatura  $T_c$  (a  $4,0 \pm 0,5$  mm do contato) e  $T_a$  (ambiente) é função do aquecimento local decorrente do atrito.

Há aumento de temperatura associado à maior pressão de contato (respostas do aquecimento do sistema às cargas normais de 10 N e de 2,3 N). Tal majoração na temperatura do contato é uma função do aumento no atrito entre os sólidos com movimento relativo entre si.

Nas duas condições de ensaio, a seco e lubrificado, nota-se que a condição de carregamento mais severa, 10 N (Pressão de contato inicial  $P_{ci}=184$  kPa), gera maior dissipação de calor. Na *condição a seco* e carga de 10 N, a variação de temperatura foi de 0°C a 22°C, enquanto que com carga de 2,3 N ( $P_{ci}=88$  kPa) foi de 0°C a 6,5°C, aproximadamente. Na *condição lubrificada* com carga de 10N a variação de temperatura foi de 0°C a 9°C (59% menor) enquanto que com carga de 2,3 N a variação foi de 0°C a 2,5°C (62% menor).

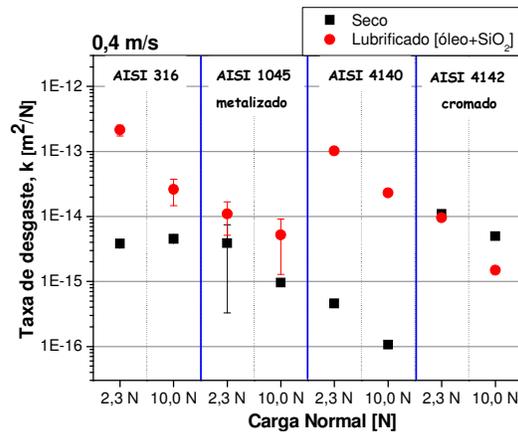
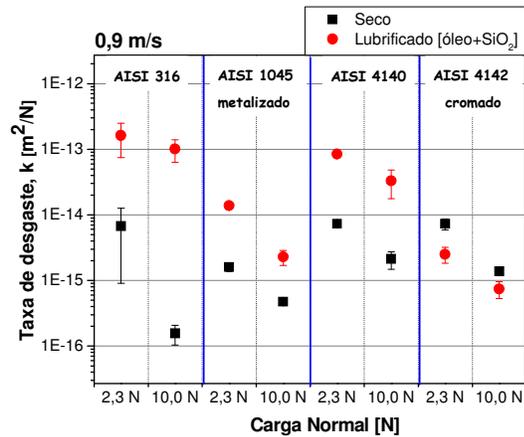
Velocidade de deslizamento: 0,4 m/s

Velocidade de deslizamento: 0,9 m/s

**Figura 12.** Taxas de desgaste dos aços AISI 316, AISI 1045 revestido, AISI 4140 e AISI 4142 revestido em função da carga normal aplicada e da velocidade de deslizamento para os ensaios a seco e lubrificado com presença de partículas abrasivas.

As taxas de desgaste dos corpos-de-prova metálicos estão apresentadas na Figura 12 em função da carga normal aplicada (2,3 N e 10,0 N), da velocidade de deslizamento (0,4 m/s e 0,9 m/s) e das condições de ensaio, a seco e lubrificada.

Observa-se que, para todos os materiais, a condição lubrificada com óleo contaminado resultou em maior taxa de desgaste, exceto para o AISI 4142 cromado. Hutchings<sup>(3)</sup> menciona que o lubrificante reduz o atrito entre as partículas e a superfície metálica, ampliando a faixa de ângulo de ataque das partículas, de forma que o modo de abrasão por corte ocorre, aumentando a eficiência na remoção de material.

A Figura 12 explicita duas tendências não triviais: (1) maiores cargas normais geraram menores taxas de desgaste, com exceção para o aço 316 e (2) os ensaios a seco promoveram menores taxas de desgaste em relação aos lubrificadas, exceto para o aço 4142 revestido, onde essa tendência se inverteu.

O aço AISI 316 apresentou maior taxa de desgaste na presença de lubrificante contaminado (óleo+SiO<sub>2</sub>), da ordem de 10<sup>-13</sup> m<sup>2</sup>/N, demonstrando a baixa resistência à abrasão desse aço inoxidável no contato com o PU em presença de um lubrificante contaminado com SiO<sub>2</sub>.
