ESTRUTURA DA DEFORMAÇÃO E DA FRATURA DE CORPOS DE PROVA DE TRAÇÃO DE UM FERRO DE PUREZA ULTRAELEVADA*

Jadson Barbosa¹
Pedro Dolabella Portella²

DEFORMATION AND FRACTURE STRUCTURE OF TENSILE SPECIMENS OF AN ULTRA-HIGH-PURITY IRON

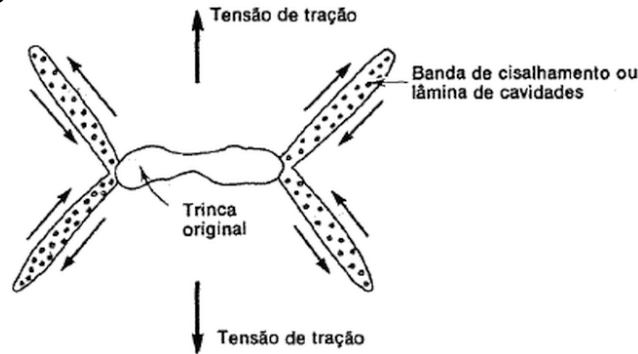
o eixo da força de tração), locais de intensa deformação, onde surgem poros. Quando vista em grandes aumentos, há estruturas que se parecem com um conjunto de taças ordenadas na superfície, cada uma correspondendo a um poro da lâmina de cavidades, os quais foram deformados. Essas cavidades são conhecidas como dimples ou alvéolos. Também é possível que orifícios se abram no fundo dessas taças, que são conexões com poros que estão sob essa superfície [4]. O mecanismo pode ser visto na figura 1.

Figura 1. Mecanismo de lâminas de cavidades [4]

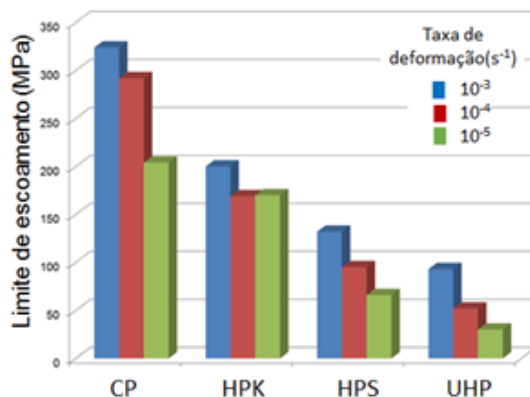
Figura 2. Limite de escoamento das amostras [2]

Partindo-se da grande diferença nas propriedades mecânicas apesar de pouca diferença no grau de pureza, foram investigadas as superfícies lateral e de fratura, o dano e a deformação ao longo dos corpos de prova e a estrutura dos grãos utilizando-se o estereomicroscópio, o microscópio óptico e o microscópio eletrônico de varredura. A preparação metalográfica foi feita lixando-se longitudinalmente até o eixo de tração, na metade dos corpos de prova, possibilitando a análise da deformação e estrutura dos grãos.
