ESTUDO DAS PROPRIEDADES DA BORRACHA NATURAL SOB AÇÃO DO OZÔNIO¹

STUDY OF NATURAL RUBBER PROPERTIES EXPOSED TO OZONE

¹ Contribuição técnica ao 65º Congresso Anual da ABM, 26 a 30 de julho de 2010, Rio de Janeiro, RJ, Brasil. Mestranda em Engenharia e Ciência dos Materiais – Lactec

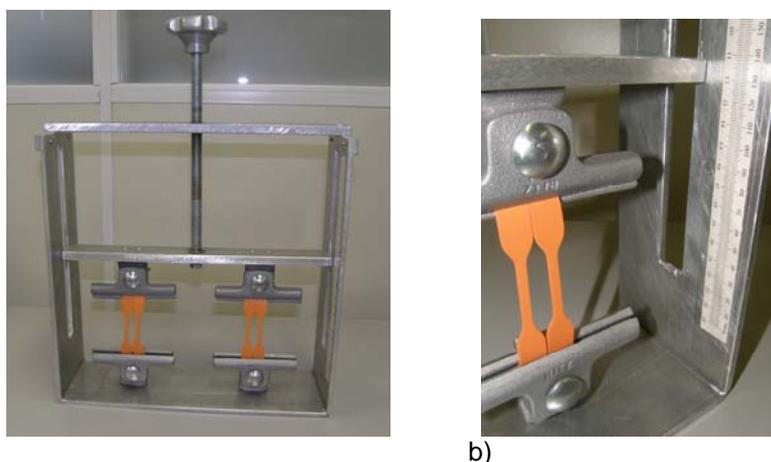
Os corpos de prova foram mantidos com deformação constante por meio de dispositivo mostrado na Figura 1.

Figura 1. Dispositivo utilizado para deformar as amostras a serem expostas ao ozônio: a) visão global e b) detalhe do dispositivo.

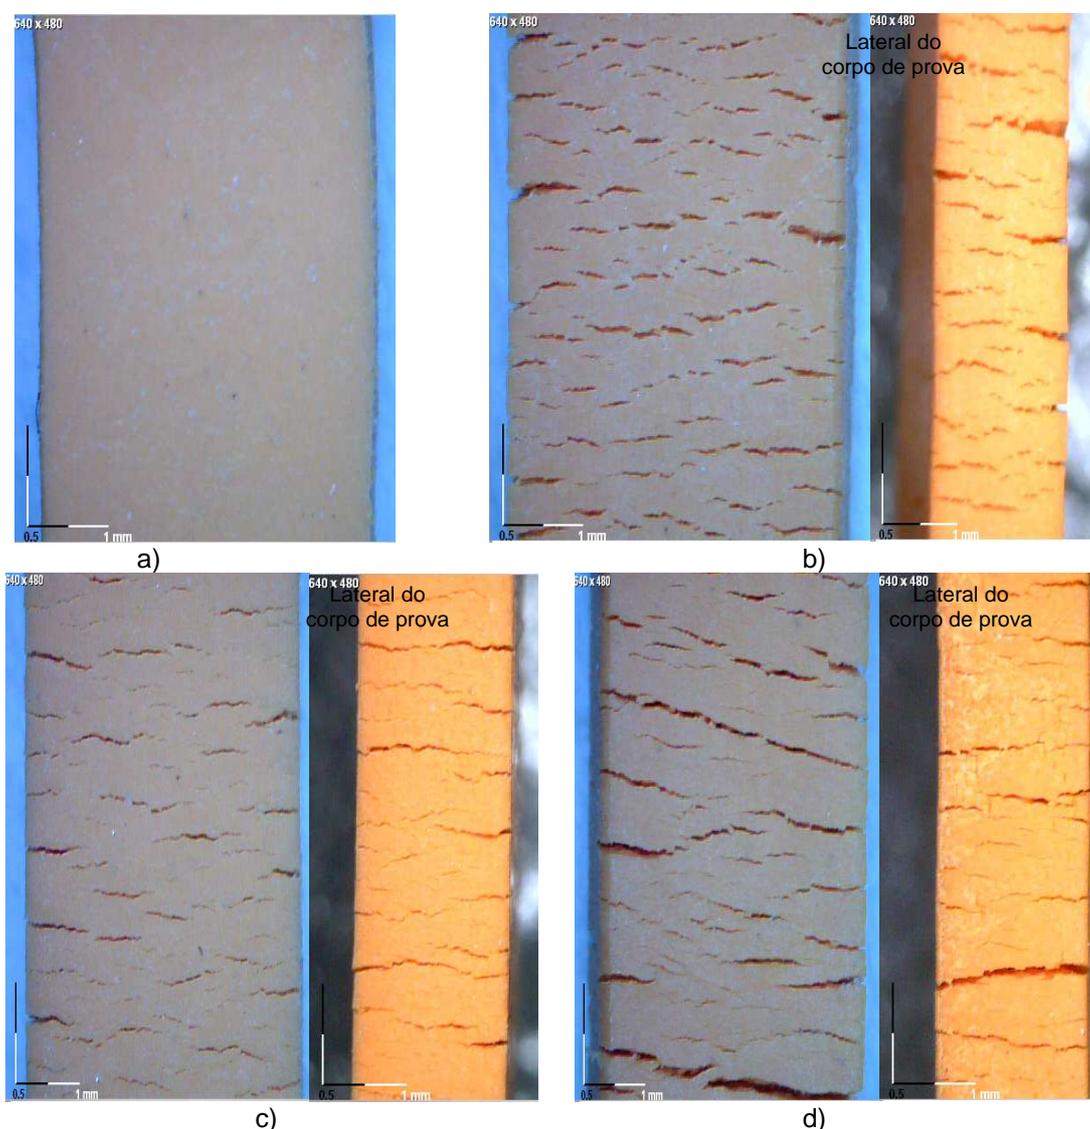
Na Figura 2 estão apresentadas imagens, da superfície das amostras, sob estresse mecânico, antes e após a exposição ao ozônio. Nota-se a presença macrofissuras que se tornam mais profundas com aumento do tempo de exposição para uma mesma deformação aplicada.

Figura 2. Imagens obtidas por microscopia óptica das amostras: a) LIN, b) LIT15, c) LIT30 e d) LIT45, todas com ampliação de 50 vezes.

Imagens de microscopia óptica foram obtidas para amostras sob tensão mecânica, por apresentarem fissuras macroscópicas, o que não foi observado para as amostras expostas ao ozônio sem tensão. Ainda, as amostras sob tensão mecânica foram expostas no máximo por 45 minutos, pois no tempo 60 minutos se romperam, inviabilizando a avaliação.

O material envelhecido sob esforço mecânico apresentou fissuras macroscópicas, que se tornaram mais profundas com o tempo de exposição ao ozônio reduzindo abruptamente as propriedades mecânicas.

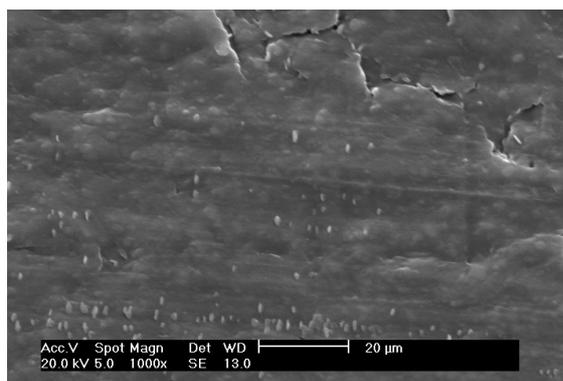
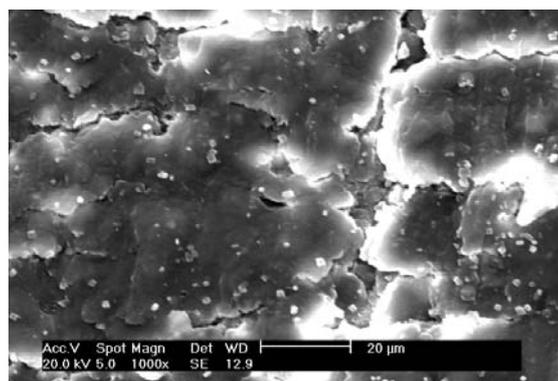
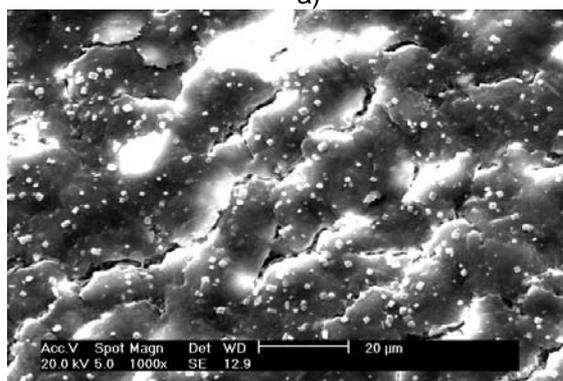
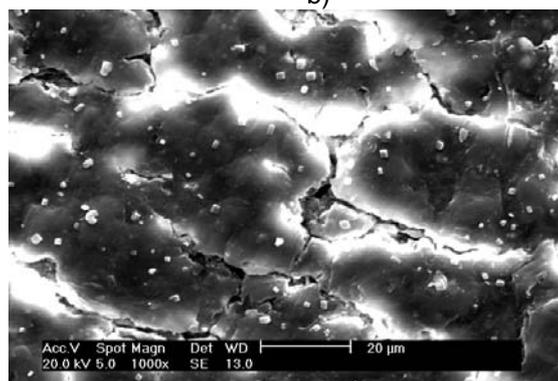
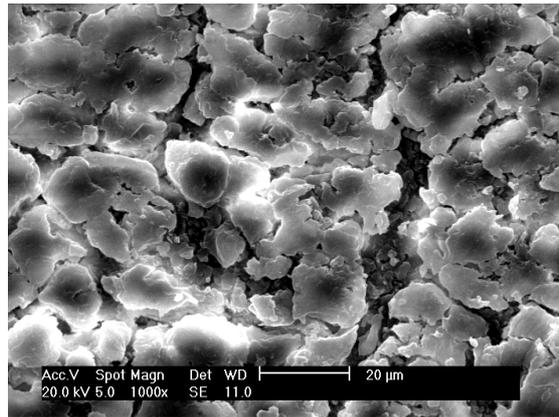
As imagens obtidas por microscopia eletrônica estão apresentadas na Figura 3. A amostra nova não apresenta fissuras, apenas rugosidade, e percebe-se também a presença de alguns cristais em sua superfície. O material exposto por 30 minutos ao ozônio, sem deformação mecânica, possui microfissuras e um número maior de cristais quando comparado à amostra não exposta ao ozônio (Figura 3 b).

A borracha natural exposta por 90 minutos ao ozônio sem deformação apresenta um sutil aumento do número de fissuras e evidencia a presença dos cristais na sua superfície (Figura 3 c). As amostras expostas por 120 minutos apresentaram fissuras maiores em sua camada superficial e a redução da quantidade de cristais (Figura 3 d). No material exposto por 240 minutos não foram observados cristais e a topografia da amostra foi totalmente alterada, com a visível deterioração da superfície (Figura 3 e).

Figura 3. Imagens obtidas através de MEV das amostras: a) LIN, b) LI30, c) LI90, d)LI120 e e) LI240; todas com ampliação de 1.000X.

A presença de microfissuras pode ser devido à quebra de cadeias e/ou formação de novas ligações cruzadas, resultado da ozonólise.

Os cristais na superfície possuem a geometria ortorrômbica, típica de cristais de enxofre,⁽⁸⁻¹⁰⁾ elemento utilizado na vulcanização de muitas formulações de borracha natural.

A redução da intensidade do pico do elemento enxofre, no espectro de EDX, da amostra nova para a envelhecida 240 minutos, indica redução da concentração do elemento na superfície da amostra, em acordo com as imagens obtidas, que mostram redução do número de cristais na camada superficial.

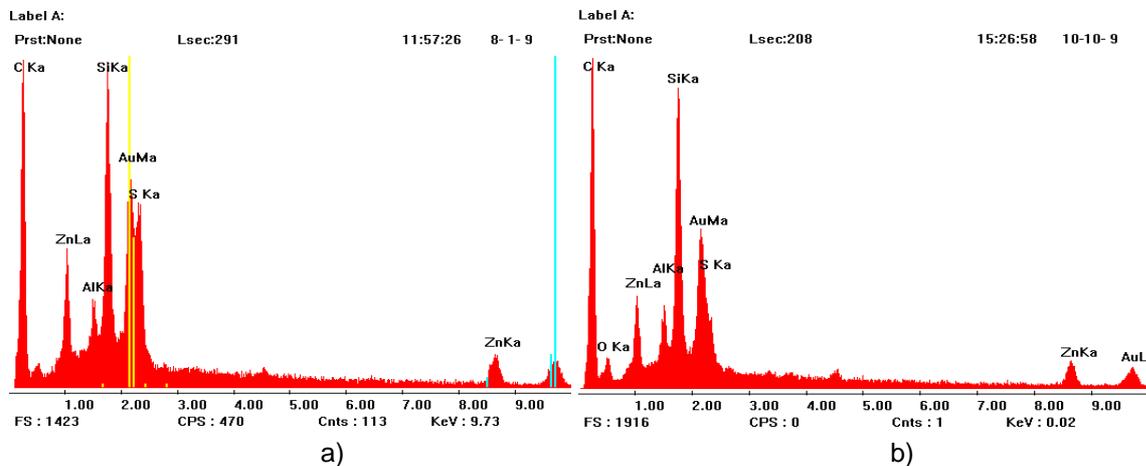
Foi realizada a análise química da superfície das amostras nova e envelhecida por 240 minutos em ozônio sem deformação, através de análise dispersiva de raios-x (EDX), como pode ser observado na Figura 4. Nota-se a presença do elemento enxofre (S) com maior intensidade para a amostra nova, confirmando a vulcanização pelo mesmo. Provavelmente, devido ao excesso do agente vulcanizante,⁽⁸⁻¹⁰⁾ ocorre a migração do mesmo, formado cristais do elemento na superfície das amostras.

Figura 4. EDX das amostras: a) nova e b) exposta por 240 minutos ao ozônio, sem deformação.

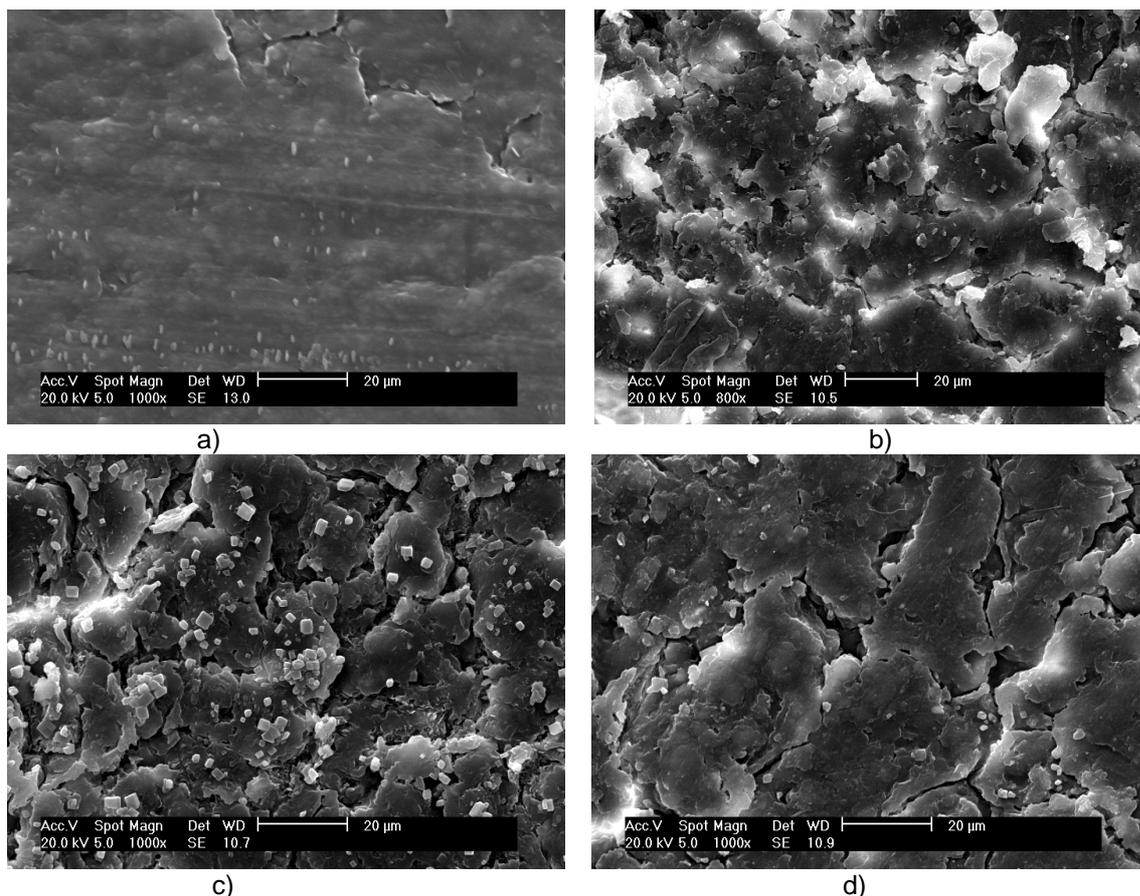
O material envelhecido sob 10% de deformação apresentou fissuras em toda a área sob stress mecânico. Assim, foi realizado o MEV na superfície dessas amostras em regiões distantes das microfissuras e as imagens podem ser observadas na Figura 5. Observam-se irregularidades e poucas microfissuras na amostra exposta 15 minutos ao ozônio. Nas amostras expostas por 30 e 45 minutos as microfissuras se apresentaram mais profundas, apenas na amostra exposta por 30 minutos percebe-se maior quantidade de cristais de enxofre (Figura 5 c).

Figura 5. Imagens obtidas através de MEV das amostras: a) LIN, b) LIT15, c) LIT30 e d) LIT45; todas com ampliação de 1.000X.

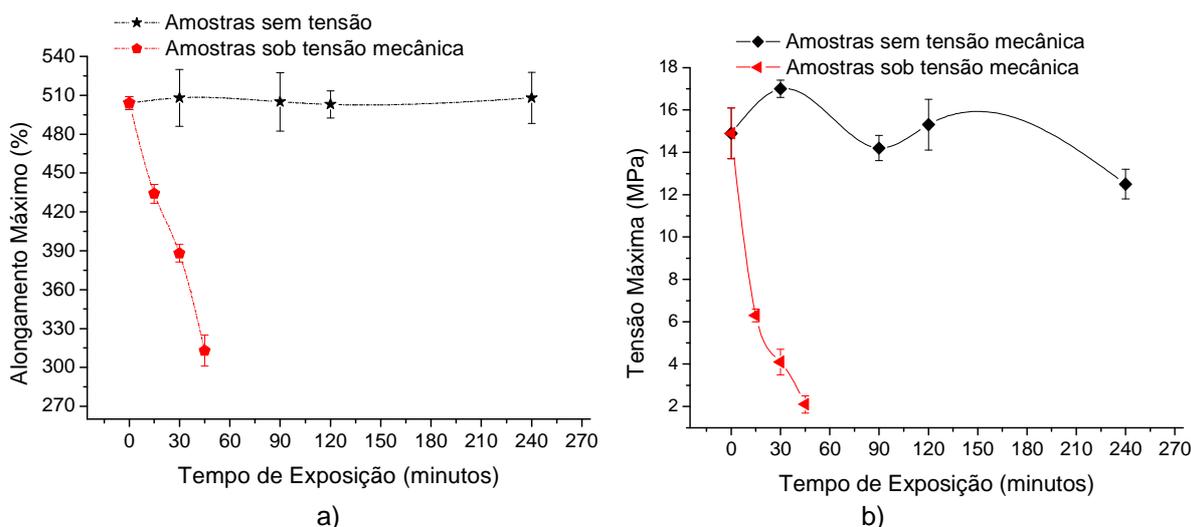
Na Figura 6 estão os gráficos comparativos entre as amostras expostas ao ozônio sem tensão mecânica e sob tensão mecânica. O alongamento máximo, para as amostras envelhecidas sem deformação, apresentou variação pouco significativa, enquanto, para as amostras expostas ao ozônio deformadas, há grande diminuição, mesmo para pequenos intervalos de tempo de exposição. Na tensão máxima ocorre comportamento semelhante, apenas ocorrendo para as amostras sem tensão observa-se pequena variação indicando alteração nas características originais da amostra.

As variações apresentadas pelas amostras expostas ao ozônio sob tensão, provavelmente, são devidas a presença de fissuras macroscópicas.

Figura 6. Variação: a) alongamento e b) tensão máxima em função do tempo de exposição ao ozônio.

O material exposto ao ozônio sem estresse mecânico apresentou degradação superficial, com o aparecimento de microfissuras, o que não afetou significativamente as propriedades mecânicas.
