# ESTUDO DE PROCESSO CORROSIVO EM UNIDADE DE TRATAMENTO CÁUSTICO REGENERATIVO (TRATAMENTO MEROX) DE GLP DA REGAP<sup>1</sup>

Este trabalho tem como principal objetivo a investigação das causas de corrosão verificadas em vasos da Unidade de Tratamento Cáustico Regenerativo (Tratamento MEROX) do GLP (Gás Liquefeito de Petróleo) da UN-REGAP. Esta unidade, que tem como objetivo a remoção de compostos de enxofre na forma de Mercaptans do GLP, tem apresentado processo corrosivo variando de moderado a severo em determinadas regiões dos vasos em aço carbono da mesma. A causa da deterioração está associada à geração de compostos indesejáveis durante a reação de oxidação dos mercaptans a dissulfetos. A redução deste processo corrosivo intenso está associada a um controle operacional efetivo e/ou a uma seleção de materiais resistentes aos compostos indesejáveis formados.

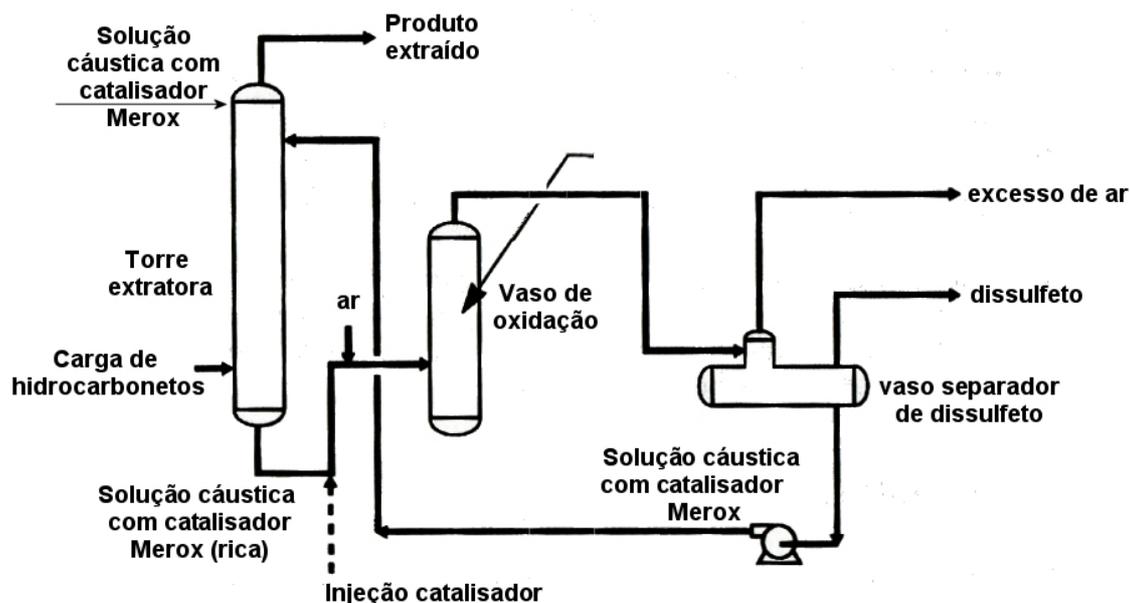
A Figura 1 mostra de maneira esquemática uma Unidade Merox para extração de Mercaptans.

Figura 1. Unidade Merox para extração de Mercaptans. <sup>(1)</sup>
