# ESTUDO SOBRE A EVOLUÇÃO DA INTERFACE METAL/CAREPA NA PRESENÇA DE COBRE DURANTE O REAQUECIMENTO DE PLACAS DE AÇOS C-Mn E C-Mn-Cu-Ni <sup>1</sup>

## STUDY OF THE EVOLUTION OF METAL/SCALE INTERFACE EXPOSED TO COPPER DURING SLAB REHEATING OF C-Mn AND C-Mn-Cu-Ni STEELS

<sup>1</sup> Contribuição técnica ao 63º Congresso Anual da ABM, 28 de julho a 1º de agosto de 2008, Santos, SP, Brasil

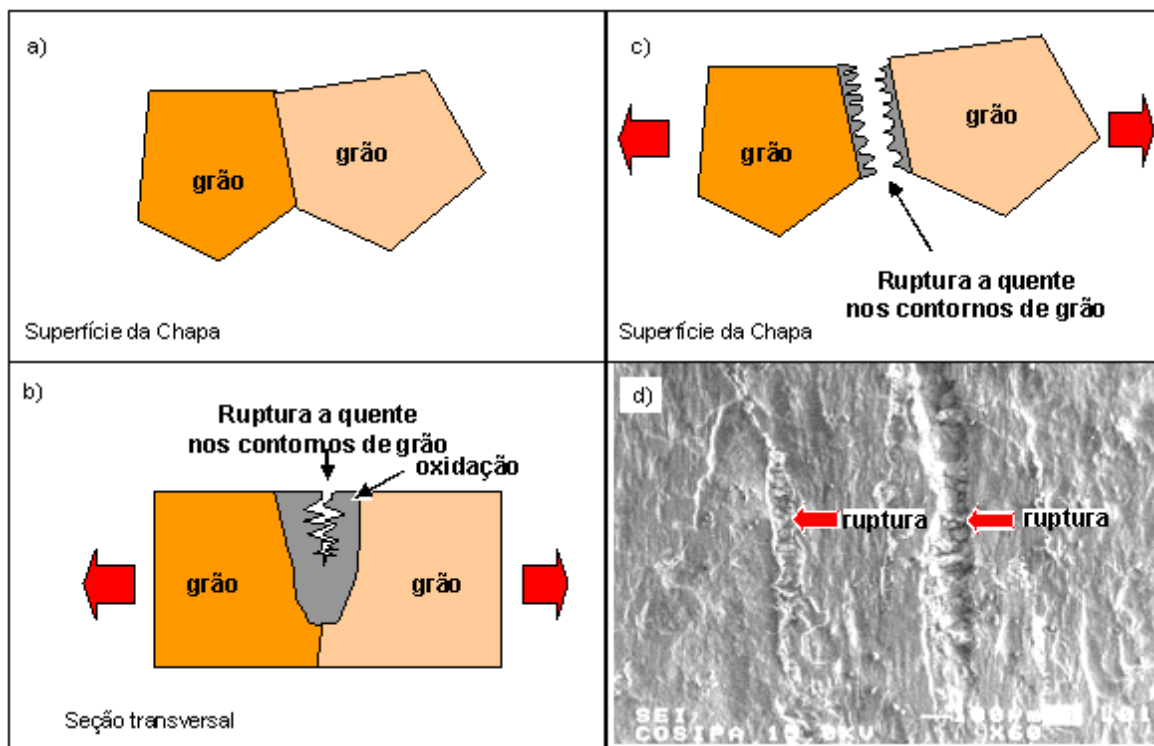
**Figura 1** - Desenho esquemático mostrando a ruptura a quente conhecida por “hot shortness” (a, b e c) e superfície da chapa com o defeito (d) observada por imagem de elétrons secundários.<sup>(7)</sup>

Como mostrado na Figura 1, o problema conhecido por *hot shortness* é apresentado através de desenhos esquemáticos e através de imagem de elétrons secundários. Em estudo anterior,<sup>(7)</sup> foi observado que a escarificação de placas, logo após seu lingotamento, tem potencial para alterar a microestrutura próximo a sua superfície, onde foi identificado a ocorrência de oxidação intergranular (Figuras 2 e 3). O importante foi verificar que parte desta camada com oxidação intergranular poderia sobreviver ao reaquecimento de placas, já que a espessura de metal base consumida pela carepa é de 2 mm a 3 mm, inferior à profundidade afetada pela escarificação de placas. Este cenário foi considerado na discussão a seguir.

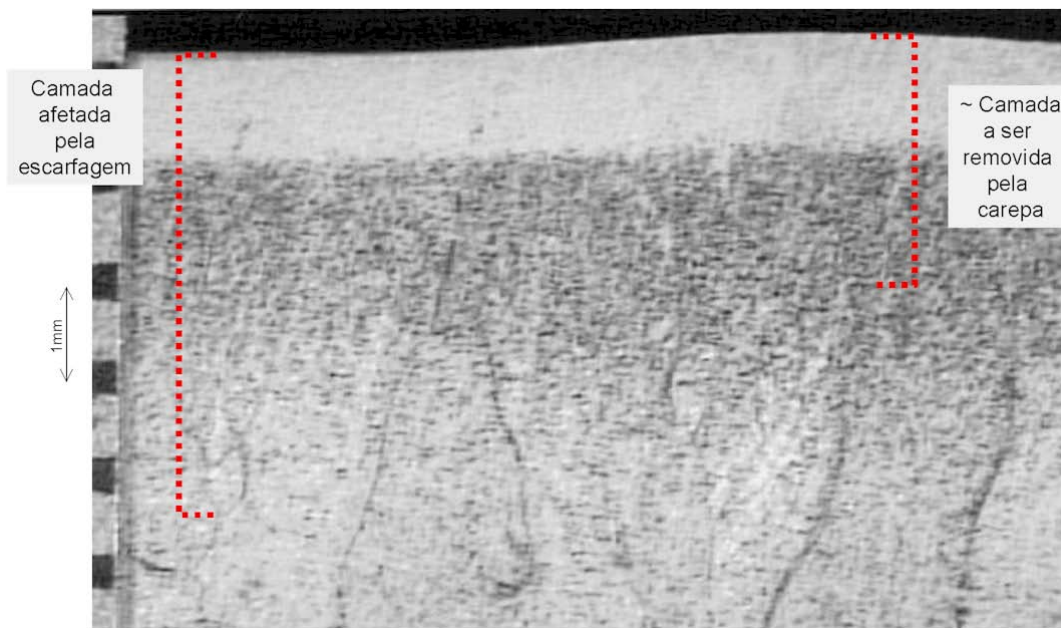
**Figura 2** - Microestrutura observada em uma amostra de placa (aço C-Mn-Cu) próximo à sua superfície mostrando a camada da placa afetada pela escarfigem e a camada a ser removida pela formação de carepa.<sup>(7)</sup>

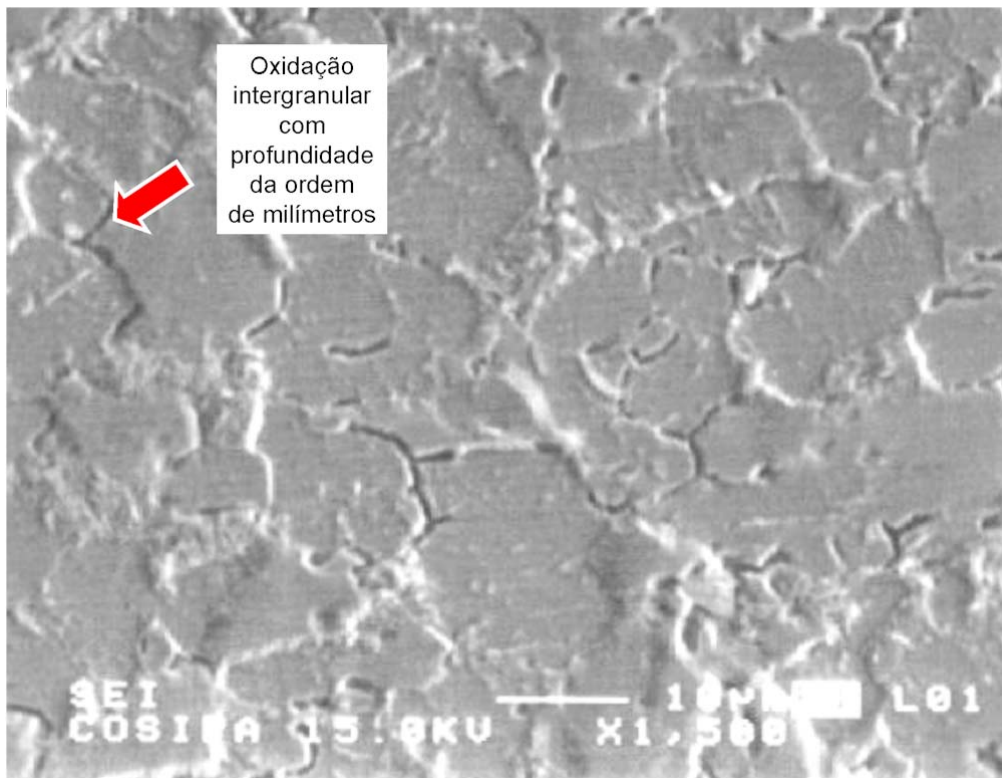
**Figura 3** - Oxidação intergranular observada por imagem de elétrons secundários (microanálise por EDS detectou elevado teor de oxigênio), próximo à superfície da placa de lingotamento contínuo (aço C-Mn).<sup>(7)</sup>

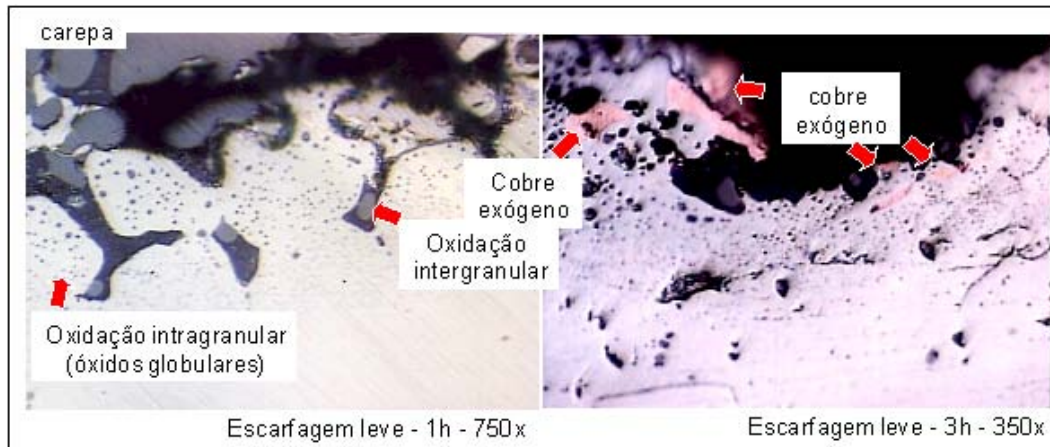
**Figura 4** - Exemplo de interface metal/carepa em placas (aço C-Mn) após simulação de reaquecimento. Micrografia ótica. Superfície polida

Independente do tempo de reaquecimento, 1 ou 3 horas a 1.200°C, observou-se que o cobre sobrevive a estas condições de reaquecimento e, conseqüentemente, aos processos de escarificação pesada ou leve. Além disto, verificou-se que a oxidação intergranular e intragranular também se desenvolvem nesta etapa (Figuras 4 a 6). Microanálises por EDS apresentaram resultados consistentes com o processo de infiltração de cobre pelos contornos de grão (foi detectado cobre no interior dos contornos de grão na interface metal/carepa), como já evidenciado em detalhes em vários trabalhos disponíveis.<sup>(1-7)</sup>

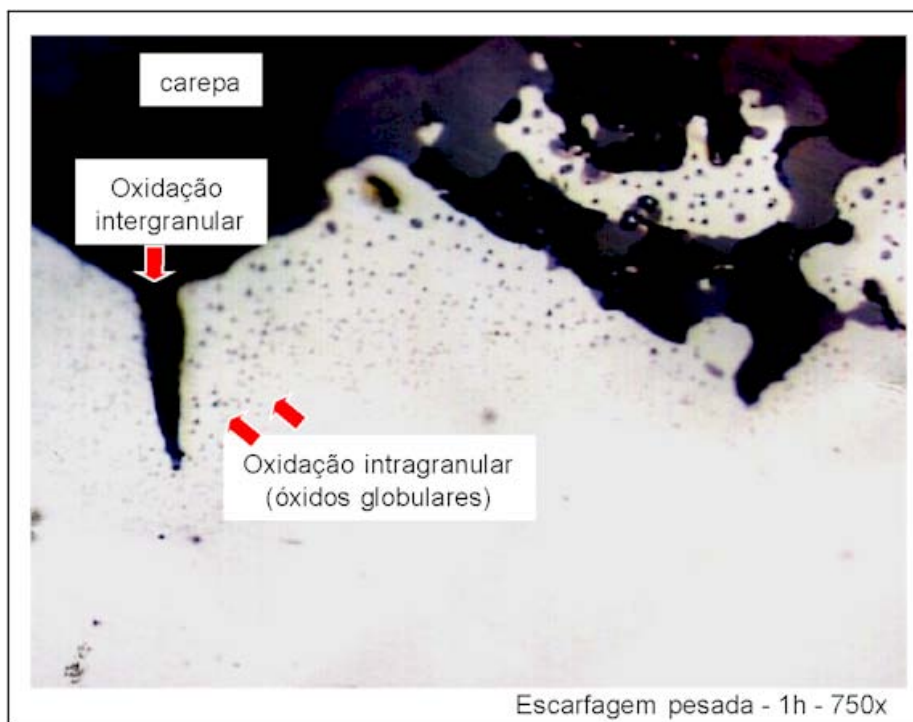
**Figura 5** - Exemplo de interface metal/carepa observada em amostra de placa (aço C-Mn) após simulação de reaquecimento. Micrografia ótica. Superfície polida

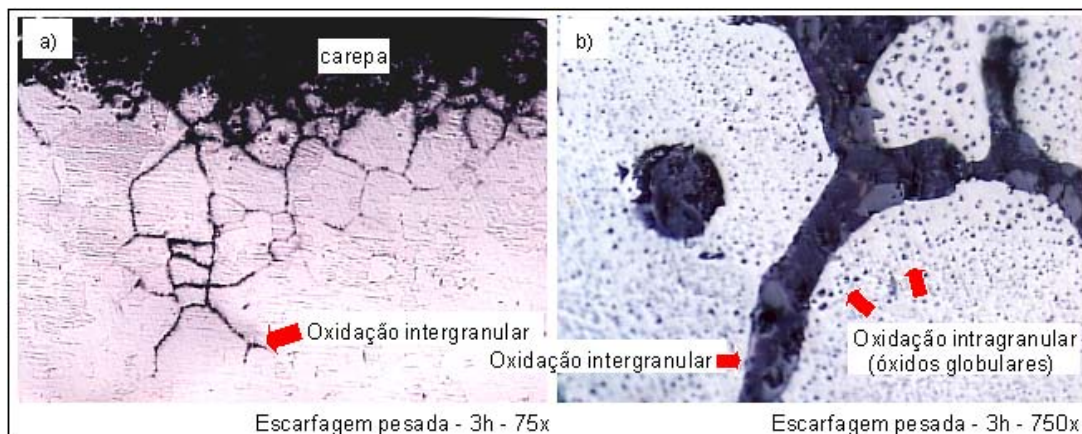
**Figura 6** - Exemplo de interface metal/carepa observada em amostra de placa (aço C-Mn) após simulação de reaquecimento. Micrografia ótica. Superfície polida.

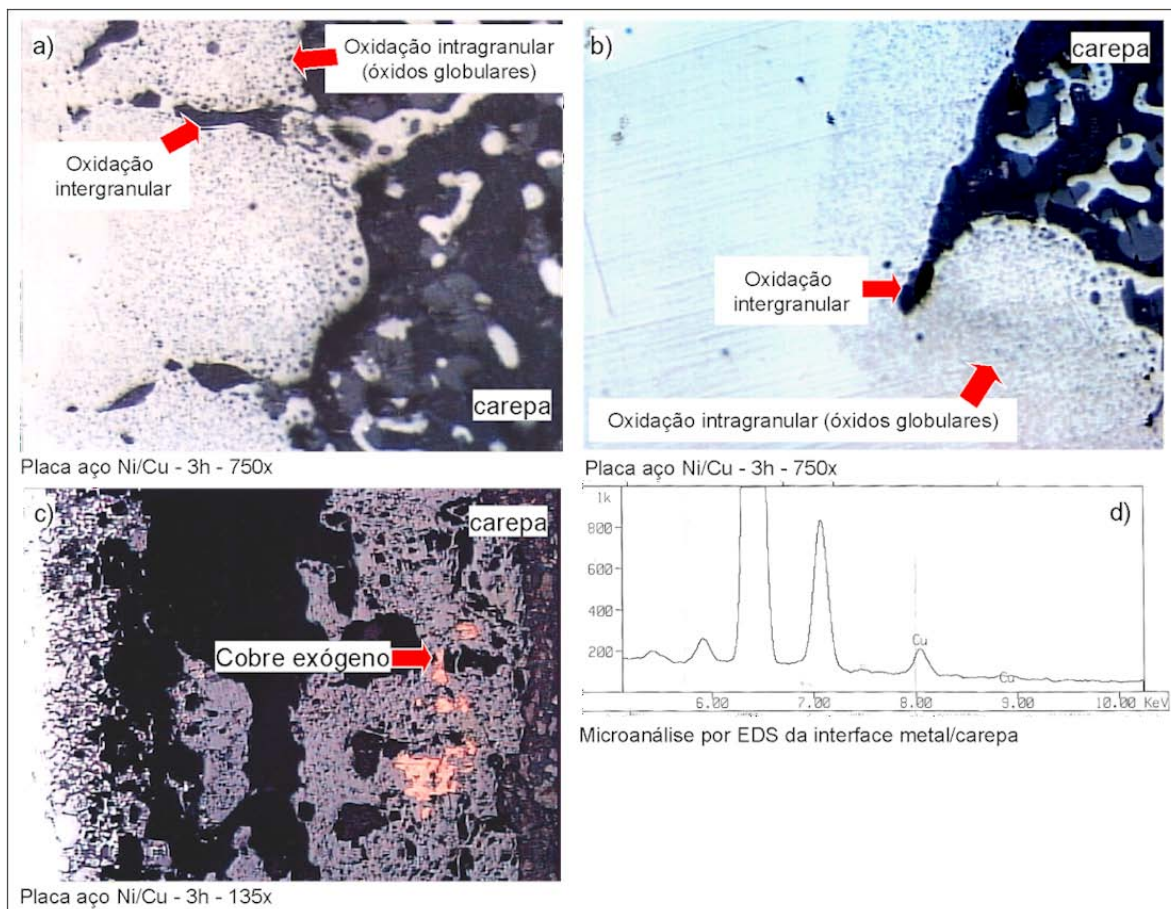
**Figura 7** - Exemplos de interfaces metal/carepa observadas em amostra de placa (aço C-Mn-Cu-Ni) após simulação de reaquecimento (a, b e c) e resultado de microanálise por EDS confirmando a presença de cobre (d). Micrografia ótica. Superfície polida

A evolução da interface metal/carepa nestes aços apresentou características similares ao observado no caso de aços C-Mn (Figura 7). Porém, é curioso o fato do níquel não ter sido detectado em associação com o cobre endógeno (da própria liga) no enriquecimento da interface metal/carepa, produzido na formação da camada de carepa por oxidação seletiva – o ferro tem maior afinidade pelo oxigênio da atmosfera do forno. Isto sugere que o níquel esteja sendo oxidado. É possível que para taxas de oxidação mais elevadas, como o planejado neste estudo, o níquel fique desprotegido, sofrendo oxidação junto com o ferro. Isto explica como aços contendo níquel em sua liga ainda são sujeitos ao desenvolvimento de “hot shortness”, como observado em alguns casos investigados na Cosipa.

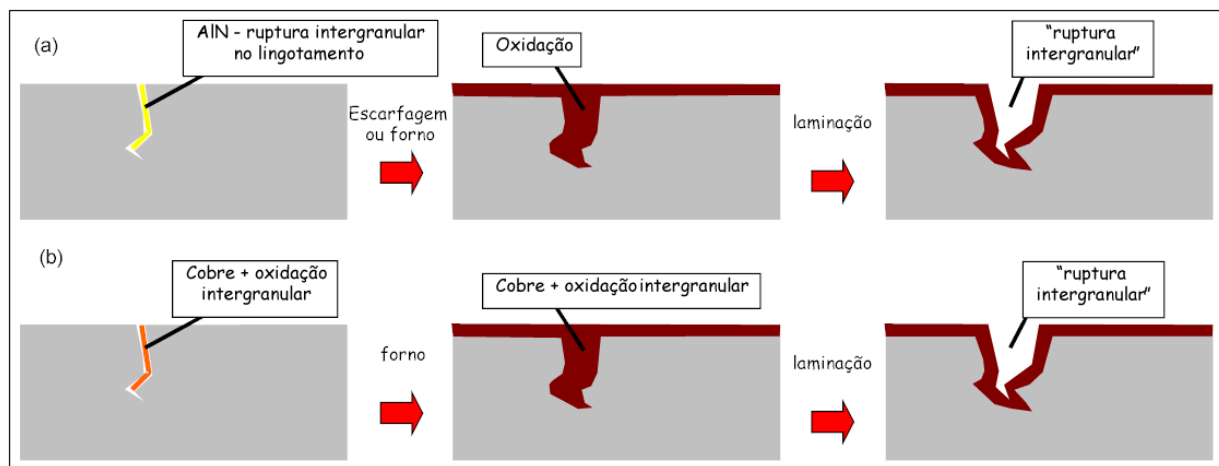
**Figura 8** - Desenho esquemático de duas possíveis origens de trincas na superfície de chapas de placas produzidas por lingotamento contínuo: pela presença de precipitados de AlN nos contornos de grão (a) ou pela infiltração de cobre pelos contornos de grão e oxidação intergranular (b)

intergranulares e intragranulares. Este tipo de cenário, sugere que a interface metal/carepa, independente do nível de contaminação por cobre, intensifica processos de oxidação do metal base. Assim sendo, o cobre poderia agir como “catalizador” destes processos, já que ele nos contornos de grão poderia facilitar o transporte de oxigênio através deles – muito razoável pelo fato da temperatura de fusão do cobre (~1083°C) ser inferior ao de reaquecimento de placas (~1200°C). Portanto, a infiltração de cobre pelos contornos de grão, como apresentado na literatura <sup>(1,3-6)</sup>, é a causa primária da fragilização destes contornos, acarretando na degradação de sua ductilidade a quente. Porém, como observado neste estudo, a interface metal/carepa apresenta outros fatores que contribuem para a redução da ductilidade a quente das placas, como a oxidação intergranular. Outro caso conhecido, associado a defeitos superficiais em chapas, é aquele onde a ruptura ocorre pela presença de precipitados de AlN fragilizando os contornos de grão ainda durante o lingotamento contínuo de placas, <sup>(8)</sup> como também mostrado na Figura 8.
