FRAGILIZAÇÃO POR HIDROGÊNIO EM PARAFUSOS TEMPERADOS E REVENIDOS COM SUPERFÍCIE CARBONITRETADA¹

HYDROGEN EMBRITTLEMENT ON QUENCHED AND TEMPERED BOLTS WITH CARBONITRIDING SURFACE

¹ Contribuição técnica ao 68^o Congresso Anual da ABM - Internacional, 30 de julho a 2 de agosto de 2013, Belo Horizonte, MG, Brasil.

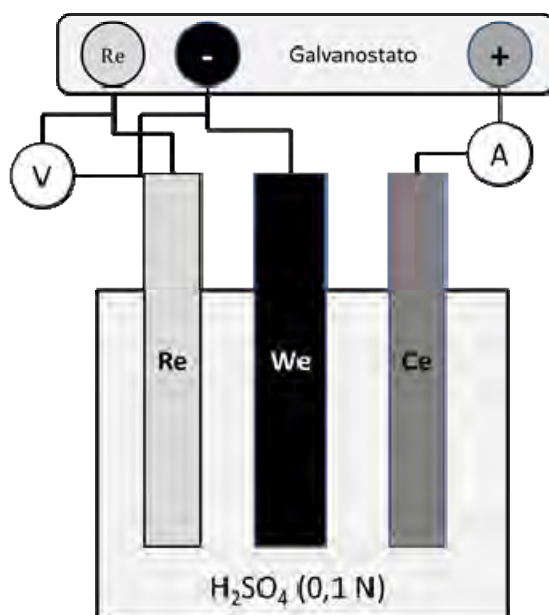
A Figura 2 mostra uma representação esquemática do circuito utilizado com seus respectivos componentes. Nela é possível observar um amperímetro em série com o contra eletrodo para controle da corrente passante no circuito e, para monitoramento do potencial, um voltímetro está em paralelo com o eletrodo de trabalho e o eletrodo de referência.

Figura 2. Circuito galvanostático catódico.

A densidade de corrente aplicada foi de 10 mA/cm², cuja escolha foi baseada em resultados obtidos em trabalhos anteriores por outros autores.⁽¹¹⁾ Para a aplicação da corrente escolhida foi utilizado um galvanostato Omnimetria Modelo PG-05. O contra eletrodo utilizado no sistema foi um eletrodo de platina, e um eletrodo de calomelano supersaturado foi empregado como eletrodo de referência.

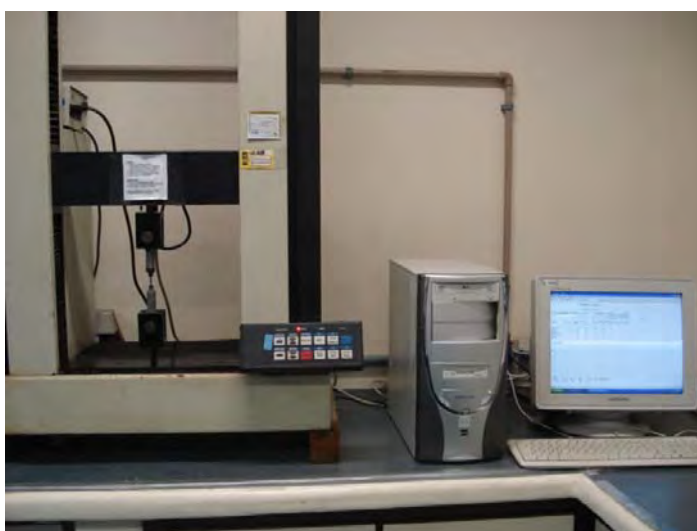
A Figura 3 apresenta o equipamento utilizado (máquina de tração juntamente com o computador com software para a aquisição de dados) com um corpo de prova sendo ensaiado.

Figura 3. Máquina de ensaio de tração utilizada no trabalho (LAPEC - UFRGS).

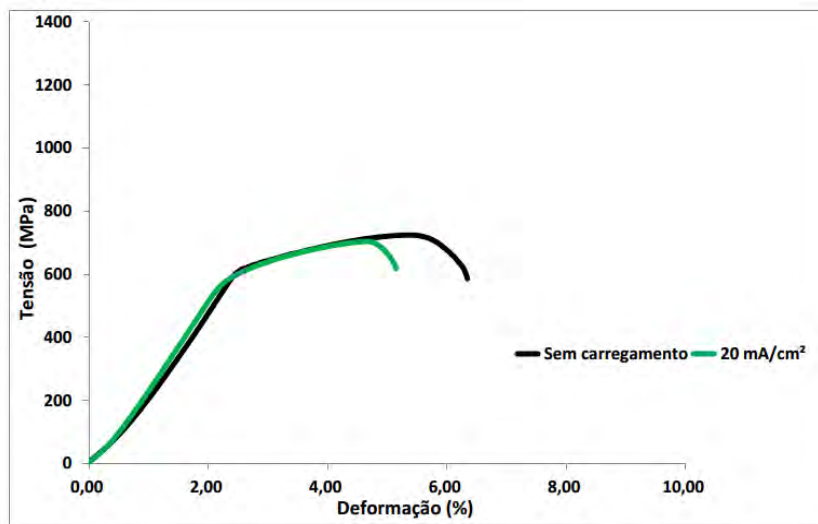
Figura 6. Curva Tensão X Deformação para os parafusos revenidos a 400°C com comportamento próximo aos parafusos revenidos a 500°C.

A Figura 4 apresenta os resultados dos ensaios de tração com baixa taxa de deformação para as amostras revenidas a 300°C, onde é possível fazer um comparativo entre a amostra com carregamento e sem carregamento prévio de hidrogênio. Já nas Figuras 5 e 6 são exibidas curvas de tração dos parafusos revenidos a 400°C, também comparando as situações com e sem hidrogênio previamente introduzido. Para esta condição de revenimento, são apresentadas duas curvas pois este material apresentou diferentes comportamentos frente a fragilização por hidrogênio.

Os parafusos revenidos a 400°C (Figuras 5 e 6) com carregamento não apresentaram boa reprodutibilidade nas duplicatas, por isso, nesta temperatura de revenimento os ensaios foram realizados em triplicata. Foi possível observar que nesta condição de revenimento, os parafusos algumas vezes apresentavam comportamento próximo aos parafusos revenidos a 300°C (Figura 4), e outras vezes apresentavam comportamento semelhante aos parafusos revenidos a 500°C (Figura 7).

A partir da Figura 6, é possível observar, para as amostras revenidas a 500°C, que em relação ao parafuso na condição inicial, a amostra com carregamento não apresentou decréscimo significativo nas propriedades de alongamento, tenacidade e resistência à tração, comparativamente à amostras revenida nessa temperatura, sem carregamento.

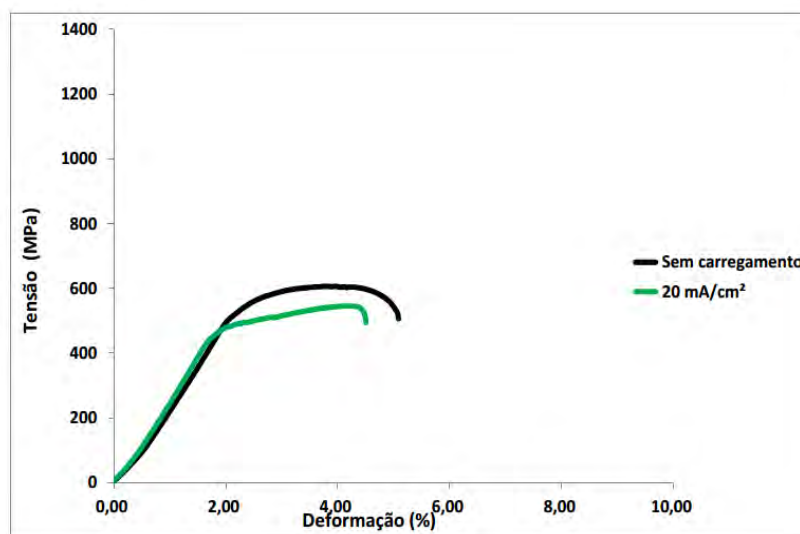
Na Figura 7 são exibidas curvas tensão x deformação dos parafusos revenidos a 500°C com e sem carregamento prévio de hidrogênio.

Figura 7. Curva Tensão X Deformação para os parafusos revenidos a 500°C.
