INFLUÊNCIA DE DIFERENTES TRATAMENTOS TÉRMICOS NA MICROESTRUTURA E NAS PROPRIEDADES MECÂNICAS DE UM AÇO UTILIZADO EM EIXO DE AEROGERADOR*

EFFECT OF DIFFERENT THERMAL TREATMENTS IN THE MICROSTRUCTURE AND MECHANICAL PROPERTIES OF A STEEL USED IN AEROGENERATOR AXIS

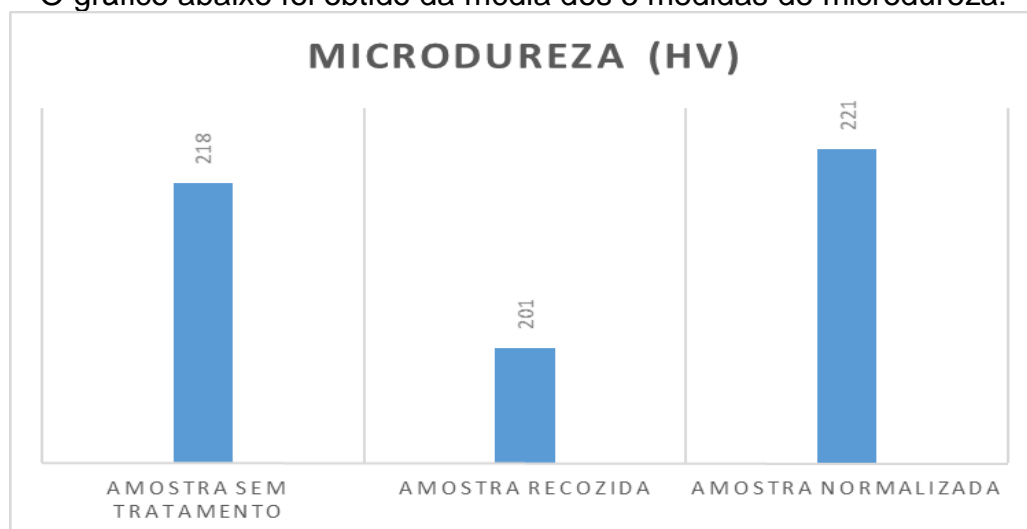
O gráfico abaixo foi obtido da média dos 5 medidas de microdureza.

Gráfico 1: Comparativo de microdureza das amostras.
