INFLUÊNCIA DA POSIÇÃO DE DEFEITOS INTERNOS NAS PROPRIEDADES DE UMA JUNTA SOLDADA DO AÇO AISI 1010*

Este trabalho tem como objeto de estudo a relação das tensões geradas por defeitos internos em juntas soldadas e as suas criticidades. Na presente aplicação, o objetivo foi identificar a posição de defeito mais crítica da solda de uma chapa quando submetida às tensões de tração. Para a obtenção e análise dos resultados, foram realizados os ensaios não-destrutivos de ultrassom Phased Array e o ensaio visual, bem como os ensaios destrutivos de macrografia e tração. Os resultados mostraram que para a presente aplicação, mesmo na presença de defeitos internos, as juntas soldadas obtiveram maior resistência que o metal de base.

INFLUENCE OF THE POSITION OF INTERNAL DEFECTS ON THE PROPERTIES OF A AISI 1010 STEEL WELDED JOINT

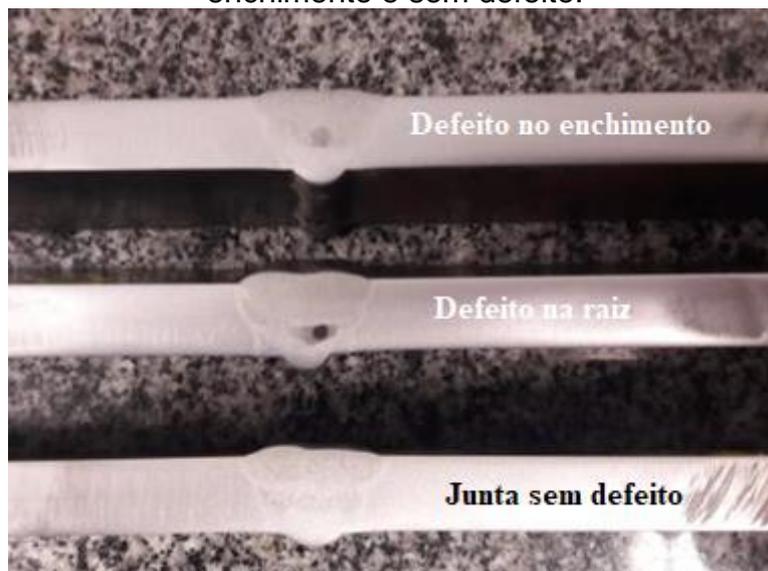
Figura 1: Macrografia das amostras escolhidas com defeitos localizados na raiz, no enchimento e sem defeito.

Foram seccionadas nove amostras na direção transversal ao cordão de solda nas duas juntas soldadas (uma com defeitos na raiz e outra com defeitos no enchimento). Oito amostras continham as descontinuidades inseridas (com quatro na raiz e quatro no enchimento) e uma amostra com ausência de qualquer tipo de descontinuidade. Foram selecionadas três amostras de melhor acabamento para análise macrográfica da junta soldada.

Devido o processo de corte realizado, as amostras apresentaram riscos provenientes do corte e não foi possível realizar a remoção total dos mesmos. O lixamento manual consistiu no uso de lixas de SiC com granulometria de 80, 180, 320 e 600 mesh. Após este processo foi realizado o ataque químico com solução de nital (10%) para revelação da macroestrutura

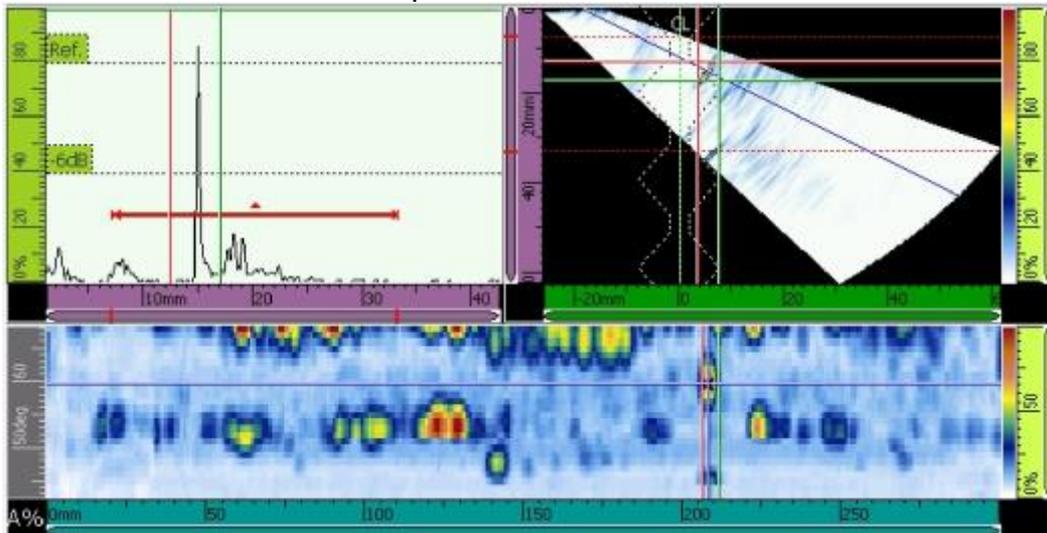
Figura 2: Imagem do resultado usando técnica do Phased Array, no corpo de prova com defeitos posicionados na raiz da solda.

Durante a realização do ensaio no corpo de prova com defeitos inseridos na raiz, foi possível verificar o aparecimento de uma descontinuidade na região de localização entre 205 a 215 mm na profundidade de 7 mm, conforme mostra a Figura 2.

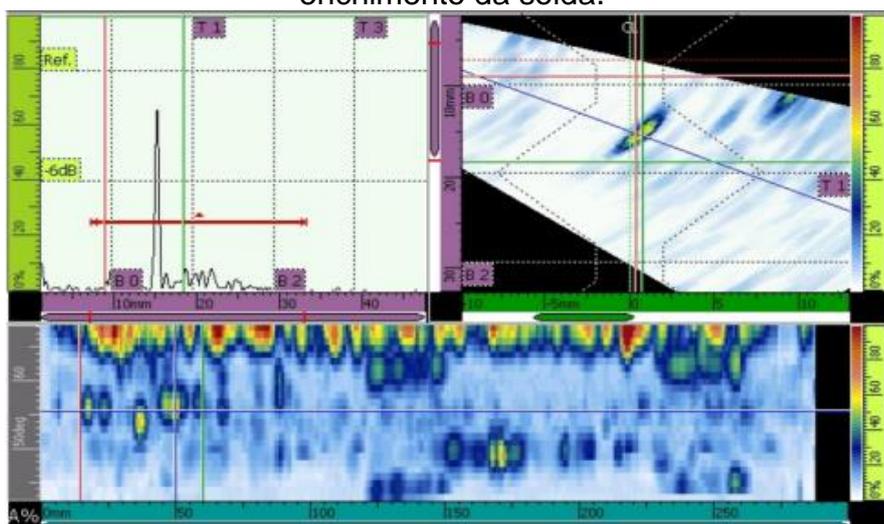
Figura 3: Imagem do resultado do defeito localizado entre 20 e 49 mm usando técnica do Phased Array, no corpo de prova com defeitos posicionados no enchimento da solda.

Na realização do ensaio na junta soldada com defeitos no enchimento, foi possível verificar a presença de duas indicações de defeitos dentro da região de interesse da junta soldada. A primeira indicação localizava-se entre 20 e 49 mm, na profundidade de 4,4 mm, conforme mostra a figura 3. A outra indicação localizava-se entre 65 e 95 mm, na profundidade de 2,4 mm, conforme mostra a figura 4.

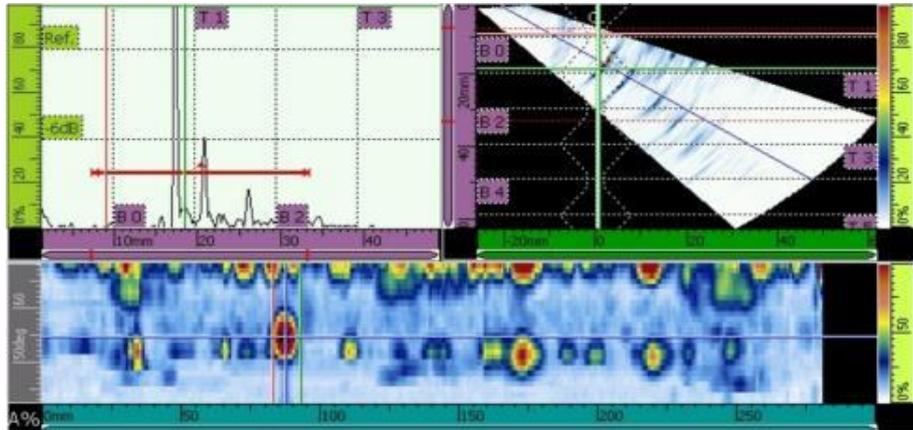
Figura 4: Imagem do resultado do defeito localizado entre 65 e 95 mm, usando técnica do Phased Array, no corpo de prova com defeitos posicionados no enchimento da solda.

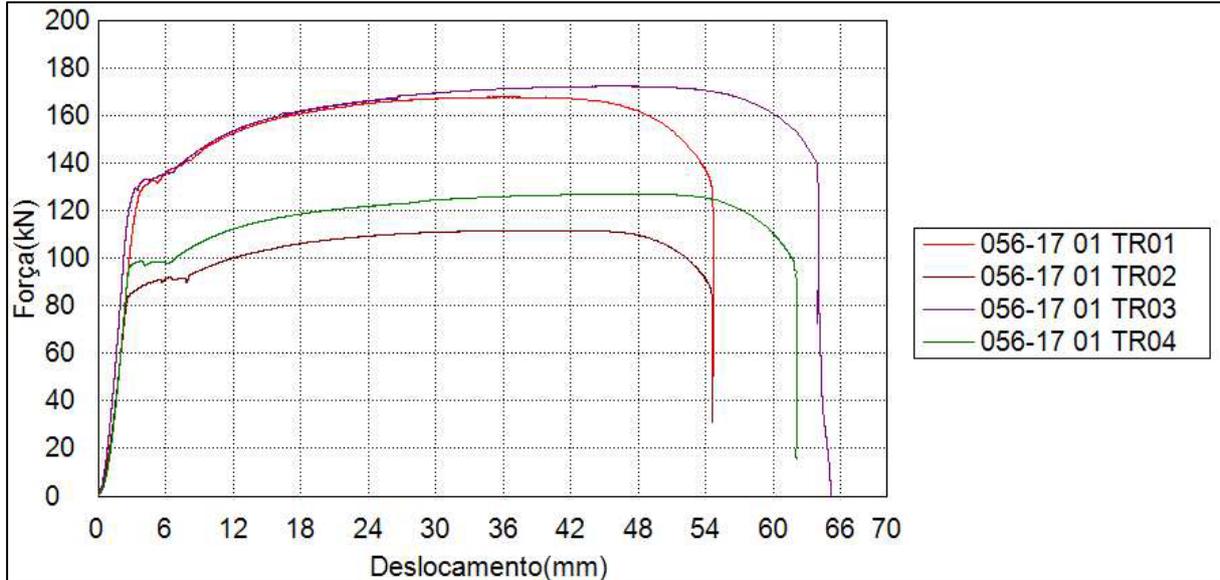
Figura 5: Gráfico Força aplicada x deslocamento (amostras com defeitos na raiz).

No ensaio de tração os rompimentos ocorreram na região do metal de base para todas as amostras, sem que fosse observada qualquer deformação na região das juntas soldadas. Dos resultados obtidos foi verificado que o limite de escoamento das amostras estava dentro da faixa do limite de escoamento do aço 1010 laminado a frio de 300 MPa. A variação dos resultados finais deve-se ao fato das áreas das amostras não terem as mesmas dimensões. As amostras com as maiores áreas apresentaram maiores resultados de força aplicada (faixa de 160 a 180KN) na seção transversal das amostras. As amostras com menores seções transversal apresentaram resultados dentro da faixa de 100 a 130KN para a força aplicada. Na tabela 4 têm-se os resultados obtidos após a realização do ensaio de tração. Nas figuras 5 e 6 pode ser visualizada graficamente a relação entre a força aplicada e deformação ocorrida para cada amostra analisada.

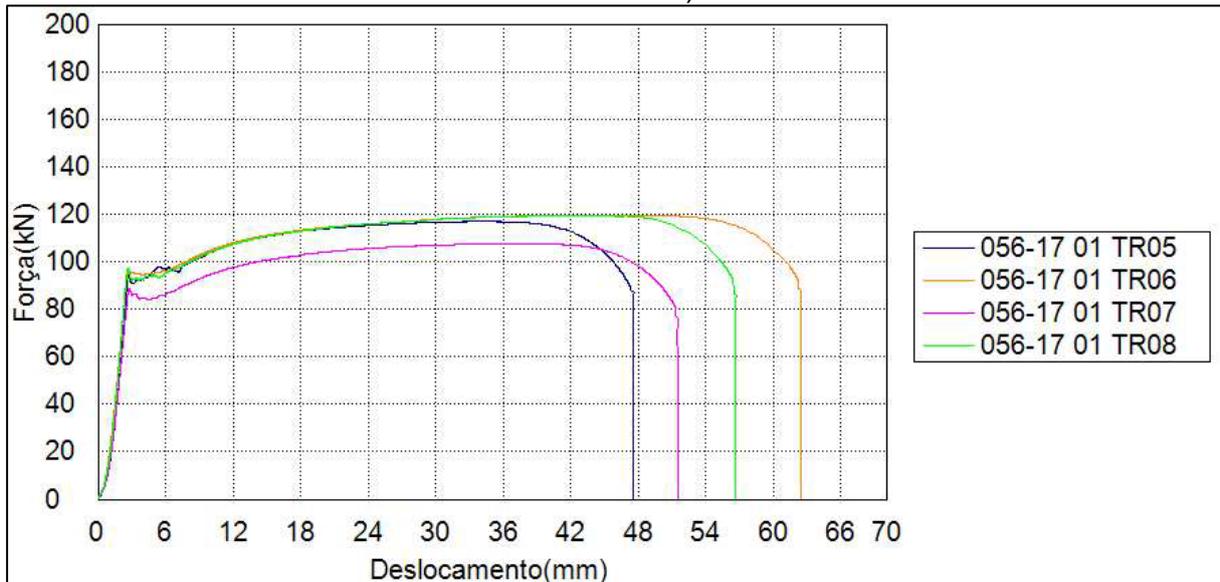
Figura 6: Gráfico Força aplicada x deslocamento (amostras com defeitos no enchimento).
