INFLUÊNCIA DO TRATAMENTO DE DUPLO ENVELHECIMENTO DA SUPERLIGA INCONEL 718 SOB CONDIÇÕES DE FLUÊNCIA¹

INFLUENCE OF DOUBLE AGING HEAT TREATMENT OF THE SUPERALLOY INCONEL 718 UNDER CREEP TEST CONDITIONS

¹ Contribuição técnica ao 68º Congresso Anual da ABM - Internacional, 30 de julho a 2 de agosto de 2013, Belo Horizonte, MG, Brasil.

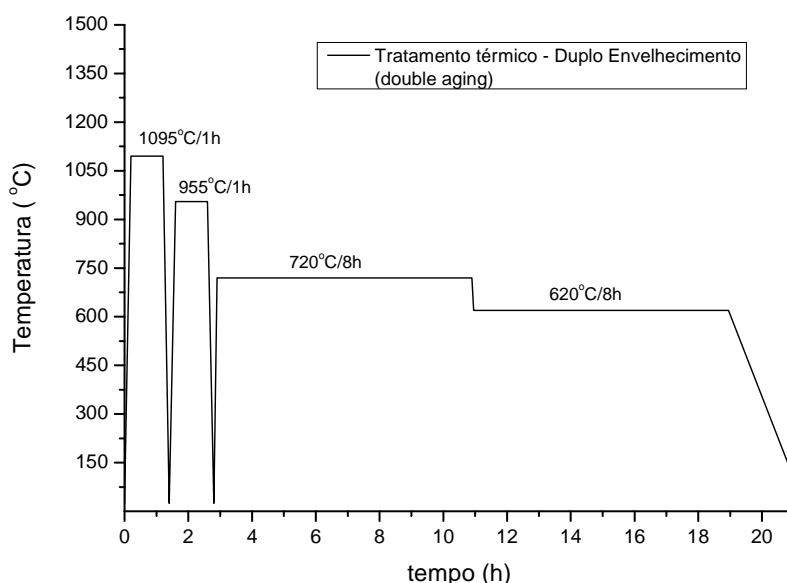
A superliga selecionada, Inconel 718, foi submetida tratamento térmico de solubilização a 1.095°C por 1 hora, seguida de tratamento de duplo envelhecimento a 955°C/1h – 720°C/8h + 620°C/8h. Para realização do tratamento térmico utilizou-se o forno refratário da marca Lindberg/Blue, no Departamento de Engenharia de Materiais da Escola de Engenharia de Lorena (Demar/EEL-USP). Tais tratamentos são mecanismos utilizados para o aumento de resistência da superliga Inconel 718, com a dissolução das fases de Laves e dos carbonetos na matriz.

A Figura 2 apresenta a rampa de aquecimento e resfriamento sofrido pelo material.

Figura 2. Etapas do tratamento de duplo envelhecimento.

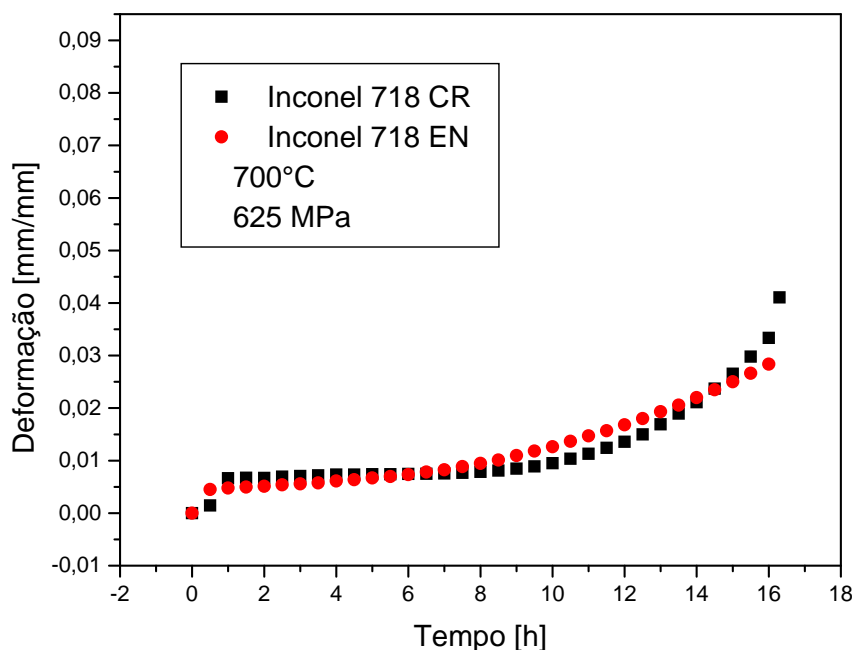
A Figura 4 apresenta as curvas de fluência obtidas para a liga Inconel 718 na condição como recebida, denominada neste trabalho de "CR" e após tratamento de duplo envelhecimento, denominada neste trabalho de "EN" na temperatura de 700°C e carga constante de 625 MPa. Observa-se que o tratamento térmico de duplo envelhecimento para essa temperatura e tensão as diferenças geradas não são muito significativas no comportamento da vida em fluência do material, possivelmente, por ser uma condição de alta tensão.

Figura 4. Curva de fluência obtida para a liga Inconel 718, como recebido e após duplo envelhecimento, em temperaturas de 700°C e carga de 625 MPa.

Os resultados de fluência são representados por curvas de fluência (Figura 4) apresentando um comportamento típico de fluência, com os três estágios definidos. E pela tabela (Tabela 3) com seus parâmetros evidenciando que o duplo envelhecimento promoveu um leve aumento na resistência à fluência do material. Possivelmente o resultado do duplo envelhecimento não se demonstrou muito efetivo devido à aplicação de uma tensão muito alta.

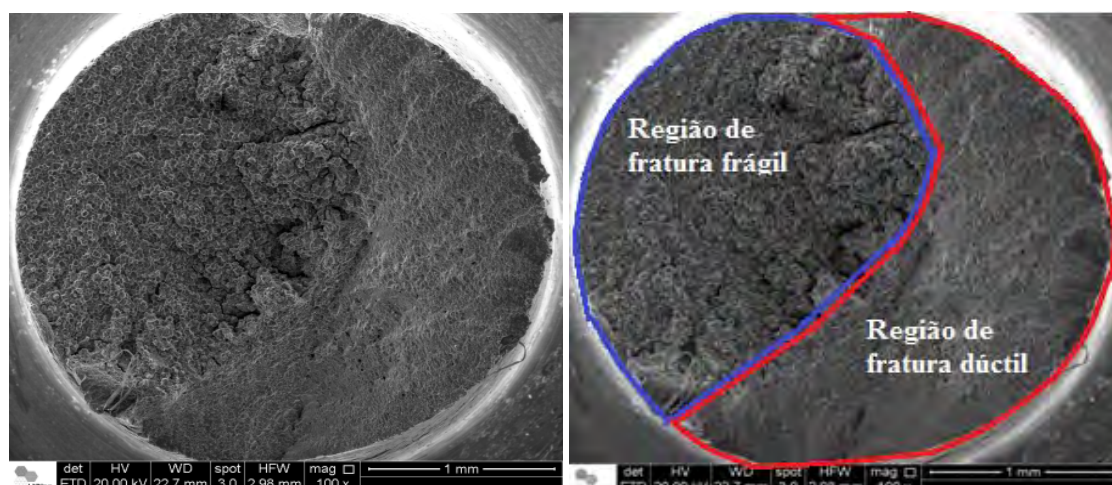
As Figuras 5 e 6 são referentes à fratura dos corpos de provas de Inconel 718 na condição como recebida ensaiados em fluência na condição de 700°C e 625 MPa. Na fratura gerada, observa-se duas regiões distintas, uma caracterizada por fratura frágil com presença de fratura intercrystalina, e outra, apresentando características mais dúcteis com presença de alvéolos não profundos.

Na Figura 5, à esquerda temos a imagem limpa registada pelo MEV e à direita temos a mesma imagem trabalhada para mostrar as porções estimadas de cada tipo de fratura. Na região delimitada pelo contorno azul temos à região de fratura frágil e em vermelho à região de fratura dúctil.

Figura 5. Imagens da fratura do corpo de prova de Inconel 718 sem o duplo envelhecimento. Fluência nas condições de 700°C - 625 MPa. Aumento de 100x. À direita a imagem limpa e à esquerda a mesma imagem trabalhada. Imagens obtidas do Quanta (MEV) – LNNano/CNPEM.

Podemos julgar através da imagem que, por estimativa, 50% das características da fratura são referentes à fratura frágil e que, por estimativa, 50% das características da fratura são referentes à fratura dúctil.
