# MECANISMOS DE DESGASTE POR FADIGA DE CONTATO NO FERRO FUNDIDO NODULAR AUSTEMPERADO EM CONDIÇÕES MODERADAS E SEVERAS DE DESGASTE<sup>1</sup>

## MECHANISMS OF CONTACT FATIGUE WEAR IN AUSTEMPERED DUCTILE IRON UNDER MILD AND SEVERE CONDITIONS OF WEAR

O objetivo deste trabalho é avaliar os mecanismos de desgaste por fadiga de contato no FFNA submetido a duas condições distintas de desgaste.

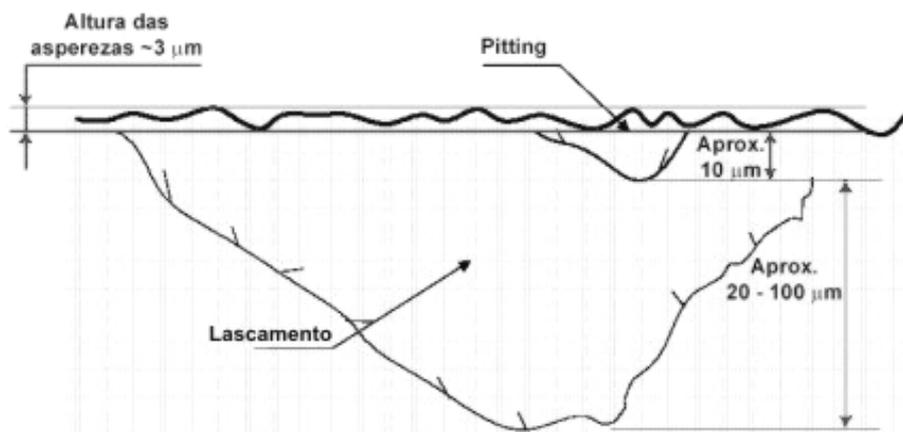
**Figura 1.** Ilustração esquemática do fenômeno do *pitting* e do lascamento.<sup>[9]</sup>

Geralmente existem dois tipos de danos superficiais associados à falha de componentes sujeitos à fadiga de contato: i/ *pitting* e ii/ lascamento. O *pitting* aparece na forma de crateras pouco profundas na superfície de contato, tipicamente com profundidades na ordem de aproximadamente 10 µm. Já o lascamento, que é um dano mais severo, aparece na forma de cavidades com profundidades entre 20 e 100 µm.<sup>[6]</sup> A Figura 1 ilustra esses fenômenos.

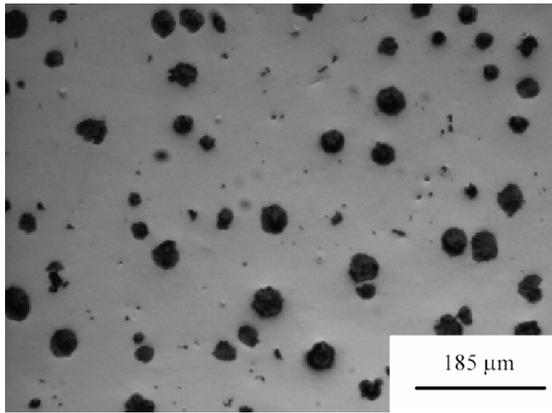
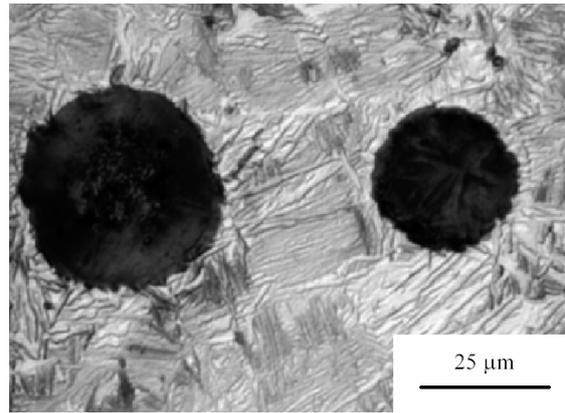
a) forma e distribuição dos nódulos de grafita.  
 % de nódulos =  $10 \pm 0,6$  %  
 tamanho médio dos nódulos =  $23 \pm 10$  μm  
 Dureza  $HB_{2,5/187,5} = 362 \pm 12$

b) micrografia ilustrando bainita inferior.  
 Dureza  $HV_{0,05}$  da matriz =  $508 \pm 28$

**Figura 2.** Características metalúrgicas do FFNA na condição de recebimento.

A Figura 2 apresenta algumas características do material de estudo no estado de recebimento.

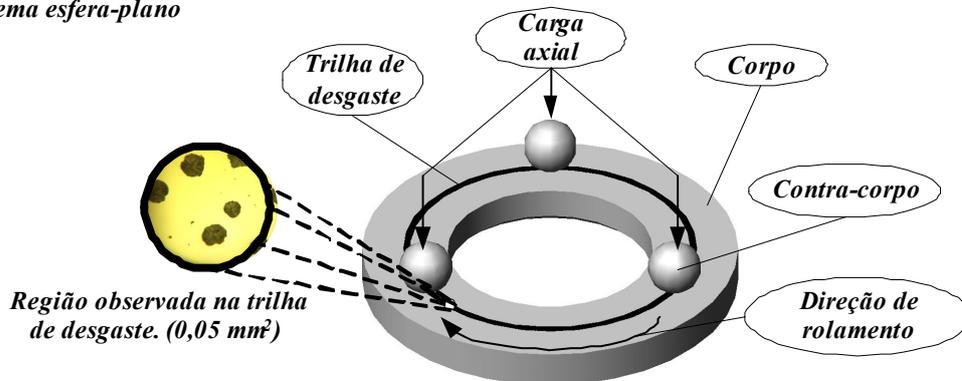
<b>Corpo</b>		<b>Contra-corpo</b>	
material	FFNA	material	AISI 52100
dimensões (mm)		dimensões (mm)	
dia ext	55	diâmetro da esfera	7,9375
dia int	30		
largura	5,5	rugosidade (Ra - μm)	0,01
rugosidade da superfície	polida		
<b>Condições Interfaciais</b>		<b>Condições do Ensaio</b>	
óleo lubrificante	ISO 46 <sup>(1)</sup>	pressão máxima de Hertz ( 1,2 e 3,7)	
temperatura do óleo (°C)	50 e 85	velocidade (rpm)	1700
volume do óleo (l)	1,2	pontos em contato	3
tipo de lubrificação	circulação	ciclos de carregamento	10 <sup>6</sup> ou falha

**Figura 3.** Dimensões dos corpos-de-prova e condições experimentais.

As barras foram torneadas, produzindo corpos-de-prova no formato de anéis e posteriormente retificados. Os ensaios de desgaste foram conduzidos em um equipamento do tipo esfera-contra-plano, projetado e construído no Laboratório de Superfícies e Contato (LASC) da UTFPR por Leite et al.<sup>[9]</sup> A Figura 3 apresenta as dimensões do corpo-de-prova, contra-corpo e as condições experimentais.

Foram realizados dois ensaios, o primeiro denominado 'moderado' (óleo a temperatura de 50 °C e pressão máxima de Hertz de 1,2 GPa) e o segundo 'severo' (óleo a temperatura de 85 °C e pressão máxima de Hertz de 3,7 GPa).

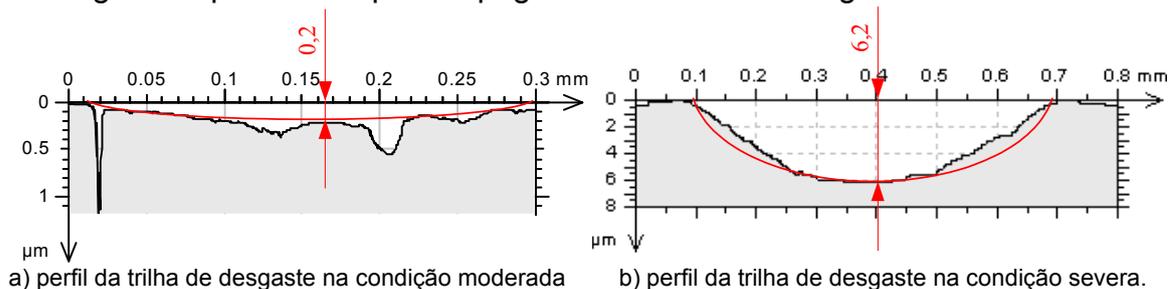
**Figura 4.** Perfil topográfico das amostras na condição moderada e severa.

A Figura 4 apresenta o perfil topográfico da trilha de desgaste.

A Figura 6a mostra as dimensões da trilha de desgaste após o ensaio moderado de desgaste: largura de  $214 \mu\text{m}$  e profundidade de  $0,2 \mu\text{m}$ . Aplicando as equações de Hertz para cálculo dessas dimensões, encontra-se um valor de  $160 \mu\text{m}$  para a largura da trilha. Para esse caso, a máxima tensão cisalhante está localizada a uma profundidade de aproximadamente  $37 \mu\text{m}$ .

Por outro lado, a Figura 6b mostra uma largura de  $656 \mu\text{m}$  e a profundidade de  $6,2 \mu\text{m}$ , o que representa um grande aumento comparado com as dimensões da trilha produzida em condições moderadas. Da mesma forma, pode-se comparar este

resultado com o cálculo por meio de equações de Hertz, de onde se obtém um valor de 469  $\mu\text{m}$  para a largura da trilha. Nessa condição de ensaio a máxima tensão cisalhante está localizada a uma profundidade de 110  $\mu\text{m}$ . É nesse ponto onde há a maior probabilidade de serem nucleadas as trincas que darão origem ao lascamento.

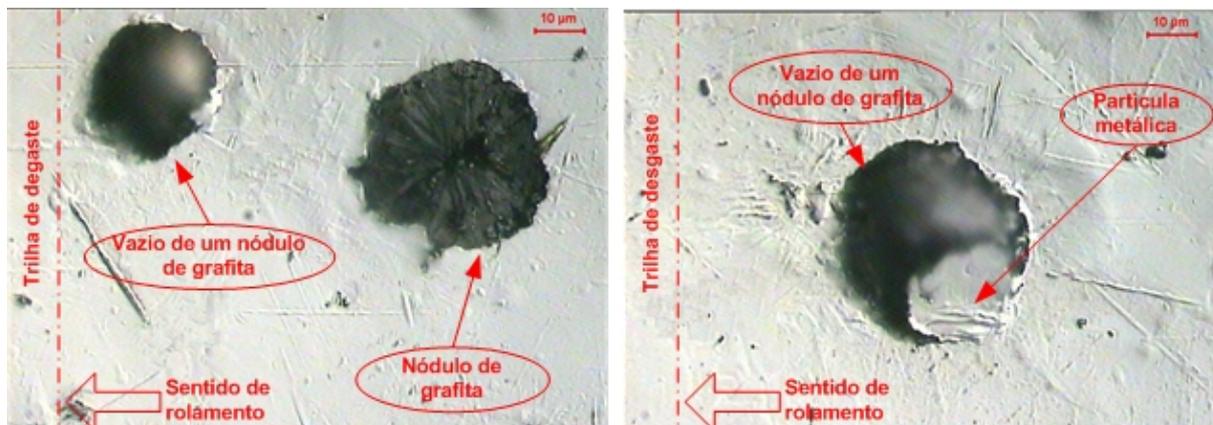
**Figura 5.** a) Nódulo de grafita íntegro e outro vazio na trilha de desgaste. b) detalhe do vazio.

A Figura 5a apresenta, na trilha de desgaste, a presença de um vazio de nódulo de grafita, bem como um nódulo íntegro de grafita. A remoção de grafita está associada ao desgaste e não com a preparação da superfície, pois a quantidade de vazios de nódulos de grafita é de aproximadamente 60%, bem maior que a quantidade de vazios de grafita da condição inicial, 9% de nódulos vazios. Conforme Magalhães et al.,<sup>[5]</sup> a remoção da grafita se deve a pressão exercida pelo fluido lubrificante e, dependendo da posição da grafita em relação a superfície de contato, podem ser produzidas partículas metálicas (Figura 5b), pois após a remoção de grafita não há material para sustentar esta partícula e assim, pode ser quebrada pelos ciclos de deformação durante o processo de desgaste.

A Figura 5 apresenta o aspecto da superfície desgastada da amostra ensaiada sob condições moderadas, revelada em microscopia óptica.

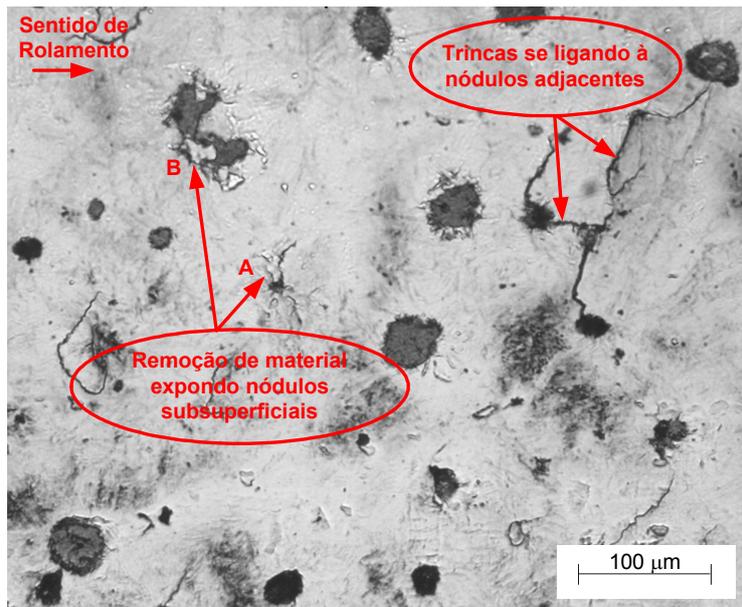
**Figura 6.** Microscopia óptica apresentando regiões com trincas.

A observação da superfície desgastada em microscopia óptica após os ensaios severos de desgaste mostrou outro tipo de dano que, ao invés de ser a simples remoção de grafita, foi a propagação de trincas a partir dos nódulos existentes, como mostra a Figura 6.

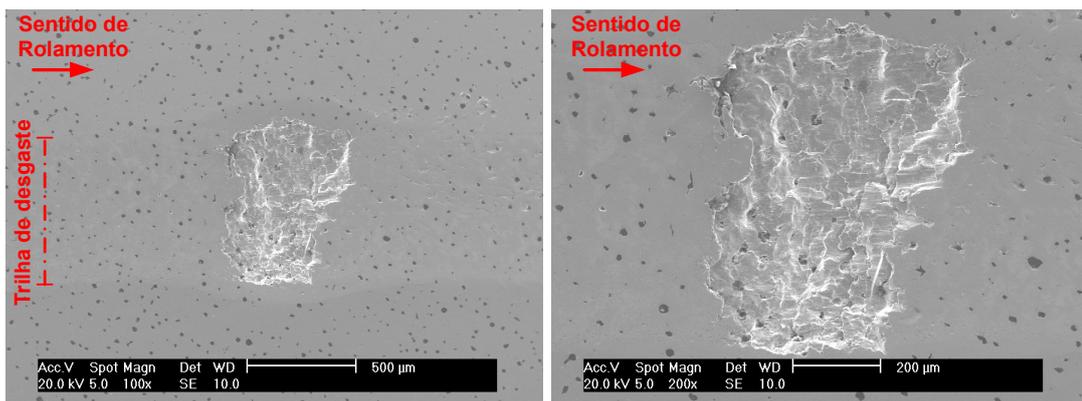
**Figura 7.** Microscopia eletrônica de varredura do lascamento gerado na condição severa de ensaio.

A Figura 7 mostra que as mudanças experimentais da condição moderada para a severa de ensaio possibilitaram a ocorrência de lascamento, com baixo número de ciclos ( $0,7 \times 10^5$ ) quando comparado com as condições moderadas de ensaio que não apresentou este tipo de dano mesmo após  $2 \times 10^6$  ciclos.

A Figura 7 apresenta o aspecto da superfície desgastada de amostras ensaiadas sob condição severa, revelada em microscopia eletrônica de varredura.

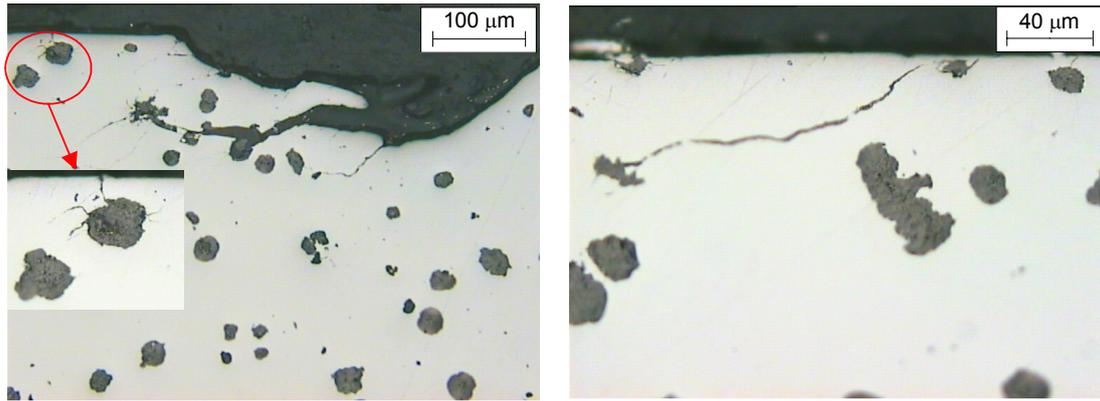
a) Seção transversal da trilha de desgaste

b) Trinca originada em nódulo lateral à trilha de desgaste

**Figura 8.** Microscopia óptica da seção transversal da amostra da condição severa.

Para a condição severa, a posição da máxima tensão cisalhante (110  $\mu\text{m}$ ) é confirmada analisando-se a Figura 8(a), onde são verificadas trincas nucleadas próximas a este ponto.

A Figura 8 apresenta uma imagem da seção transversal em microscopia óptica da região apresentada na Figura 7.

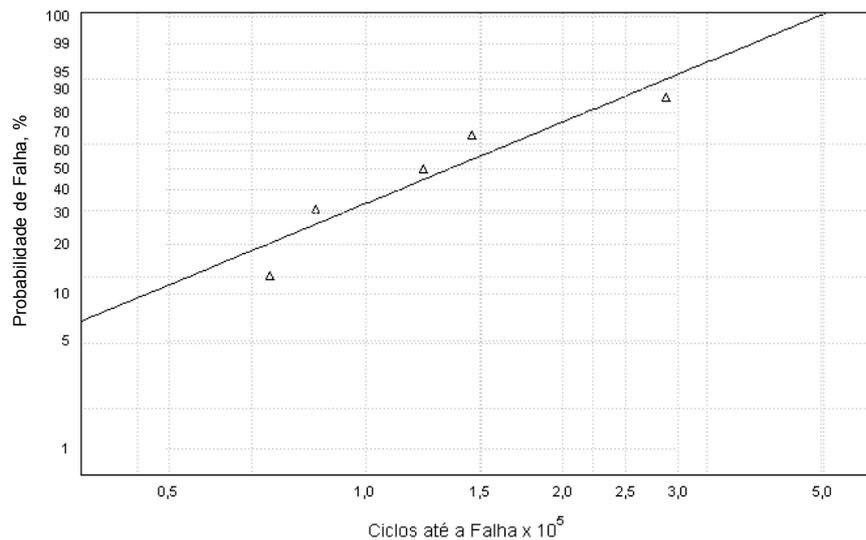
**Figura 9.** Probabilidade de falha como função do número de ciclos até a falha para o FFNA na condição severa.

A Figura 9 apresenta a probabilidade de falha como função do número de ciclos até a falha em ensaios conduzidos na condição severa.

A partir da Figura 9 pode-se calcular os resultados apresentados na Tabela 2, que mostra os resultados dos ensaios de fadiga de contato para a condição severa segundo a distribuição de Weibull.
