MELHORIA DA RESISTÊNCIA AO DESGASTE DO FERRO FUNDIDO ALTO CROMO Fe-18%Cr-1,9%C USADO EM CHUTES DE TRANSFERÊNCIA DE MINÉRIO DE FERRO *

IMPROVEMENT OF WEAR RESISTANCE OF Fe-19%Cr-1,9%C HIGH CHROMIUM CAST IRON FOR PROTECTION CHUTES IN TRANSPORT OF IRON ORES

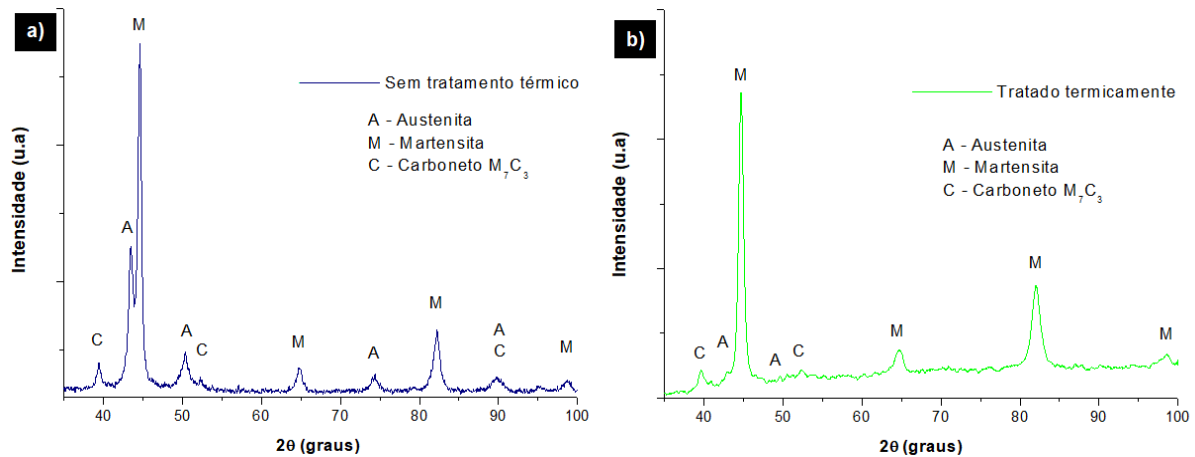
Figura 2. a) Difratograma de raio X do FFAC Fe-19%Cr-1,9%C: (a) no estado bruto de fusão; e (b) após desestabilização a 900 °C e resfriamento ao ar.

A Figura 2 apresenta os resultados de difração de raios X para o material como recebido e desestabilizado a 900 °C. Nas análises, conforme mostra a Figura, evidencia-se na microestrutura do material, nas duas diferentes condições, a presença de martensita, carbonetos do tipo M_7C_3 e austenita. Mesmo após desestabilização, ainda se detecta a presença de austenita.

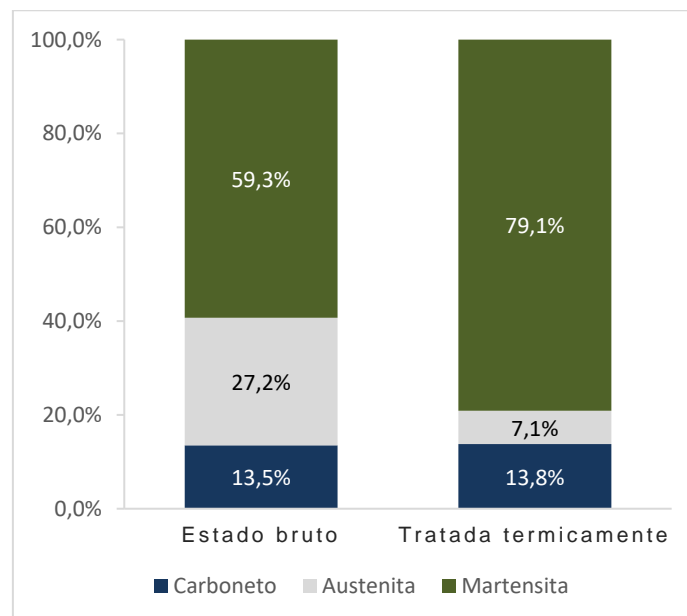
Figura 4. Fração volumétrica de microconstituintes presentes na microestrutura do FFAC no estado bruto de fundição e após tratamento térmico de desestabilização.

A Figura 4 compara as frações de microconstituintes presentes no material como recebido e após desestabilização a 900 °C e 30 min seguida de resfriamento ao ar. Assim como observado por Wang e colaboradores [8], a fração volumétrica de carboneto eutético praticamente é inalterada após tratamento térmico, não ocorrendo dissolução significativa, sendo determinados valores de 13,5% para o material como recebido e 13,8% após o seu tratamento térmico. O tratamento térmico proporcionou transformação de boa parte da austenita em martensita, que sobe de 59,3 para 79,1%. Albertin e Sinatora [9] obtêm também significativas modificações na estrutura da matriz de FFAC de composições variadas com o uso de tratamentos térmicos de desestabilização a 950 °C.

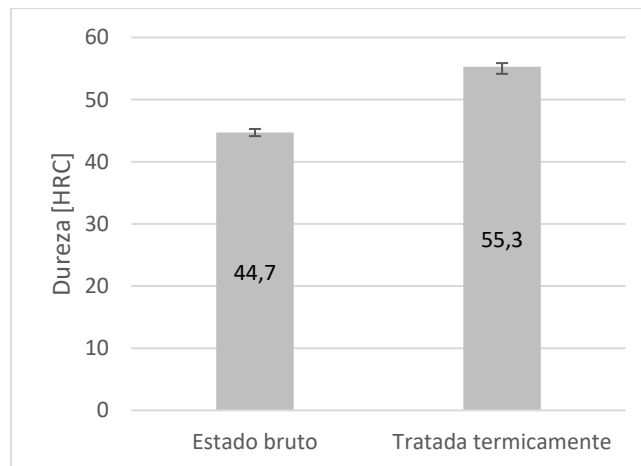
Figura 5. Dureza do FFAC como recebido e após desestabilização a 900°C e resfriamento ao ar.

Uma comparação entre os valores de dureza HRC do material como recebido e após desestabilização a 900 °C e 30 min é feita na Figura 5. O aumento da do teor de martensita da matriz de cerca de 59,3% para 79,1% permitiu um aumento considerável da dureza do material, que passou de cerca de 44,7 HRC para 55,3 HRC.

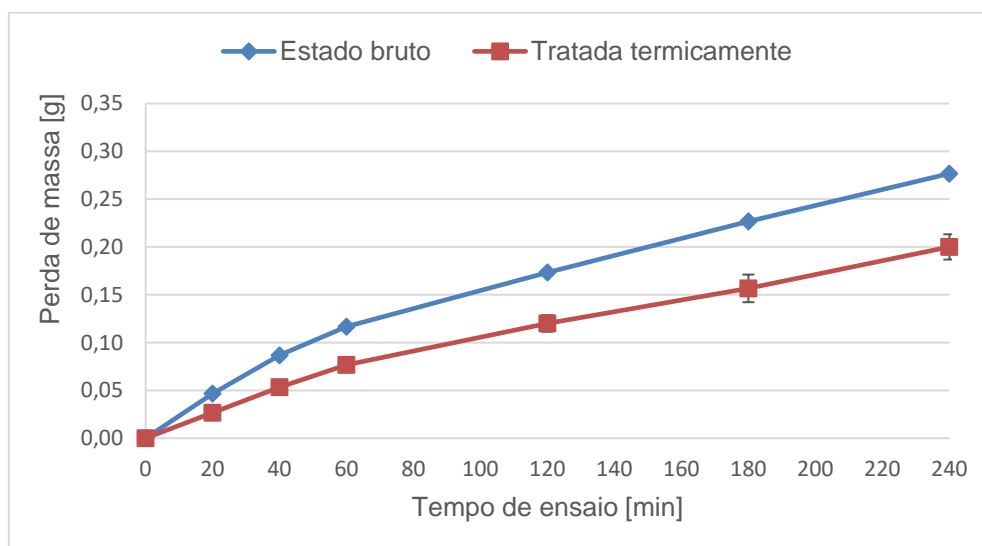
Figura 7. Variação da perda de massa para o FFAC 19%Cr-1,9%C no estado bruto de solidificação e após desestabilização a 900 °C.

A Figura 7 compara a resistência ao desgaste, em termos de perda de massa, para o material na condição bruta de solidificação e após tratamento térmico de desestabilização.

Observa-se que o material desestabilizado apresenta menores perdas de massa frente ao material como recebido, não ocorrendo inversões mesmo na primeira hora de ensaio quando o regime de desgaste ainda é transitório, ou seja, no período *running in* o qual é caracterizado por grandes oscilações e altas taxas de desgaste. Após atingir o regime de desgaste permanente, cerca de 1 h de ensaio, a taxa de desgaste do material como recebido se mantém em cerca de 0,9 mg/min, enquanto a do material desestabilizado esse valor cai para 0,7 mg/min. Portanto, em ambos os casos o regime de desgaste permanente foi atingido em curto período. De acordo com Rocha [10], o desgaste mais intenso provavelmente está associado à deformação plástica mais intensa que a superfície desgastada experimenta na etapa inicial por conta dos primeiros impactos sofridos

Conforme mostra a Figura 7, após 1 h (regime permanente), a diferença entre os valores de perda de massa se ampliam com o tempo, indicando uma grande melhora de resistência ao desgaste erosivo-abrasivo do material após tratamento de desestabilização. A microestrutura do material desestabilizado possui não só uma maior dureza devido à maior proporção de martensita frente ao material como recebido (20% a mais), como também contém carbonetos secundários que oferecem uma maior capacidade de sustentação contra o impacto erosivo e a abrasão das partículas abrasivas (pelotas) conforme mostra a Figura 3(c). De acordo com Rocha [10], uma matriz predominantemente martensítica, de elevada dureza, dificulta a penetração das partículas abrasivas, e a presença de carbonetos secundários com alta aderência nessa matriz podem impedir o deslizamento das partículas abrasivas. Em consequência, de acordo com o mesmo autor, na superfície do material que possui alta resistência ao desgaste erosivo-abrasivo, são produzidos riscos pouco profundos e de pequeno comprimento.
