RECRISTALIZAÇÃO DE RIPAS DE MARTENSITA DURANTE TRATAMENTO TÉRMICO DE REVENIMENTO DE AÇOS BAIXA LIGA E ALTA RESISTÊNCIA*

Vicente Braz Trindade¹
Mauro Euclides²
Bruna Rivelli³
Raissa Miranda³
Naiara Garcia³
Eric Bartulic⁴

RECRYSTALLIZATION OF MARTENSITE LATHS DURING TEMPERING HEAT TREATMENT OF HIGH-STRENGTH LOW ALLOY STEELS

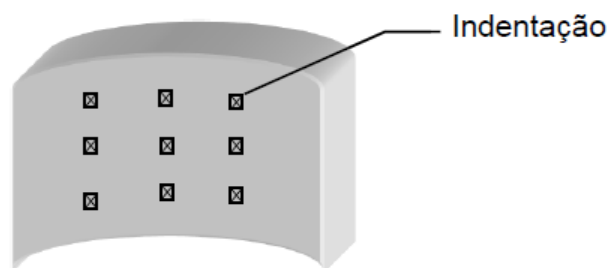
Figura 1. Figura esquemática das posições das medidas de dureza Vickers (HV10) na seção transversal da amostra do tubo.

Após a confecção e identificação, os corpos de prova foram submetidos a preparação para ensaio de dureza, passando por lixamento em lixas d'água com granulometria 180, 320 e 600, subsequentes e nesta ordem. Para o ensaio de dureza Vickers (HV10) nove leituras com espaçamento de 6 mm entre as indentações, foi aplicado nos corpos de prova no estado como temperado e após revenimento, como mostra esquematicamente a Figura 1.

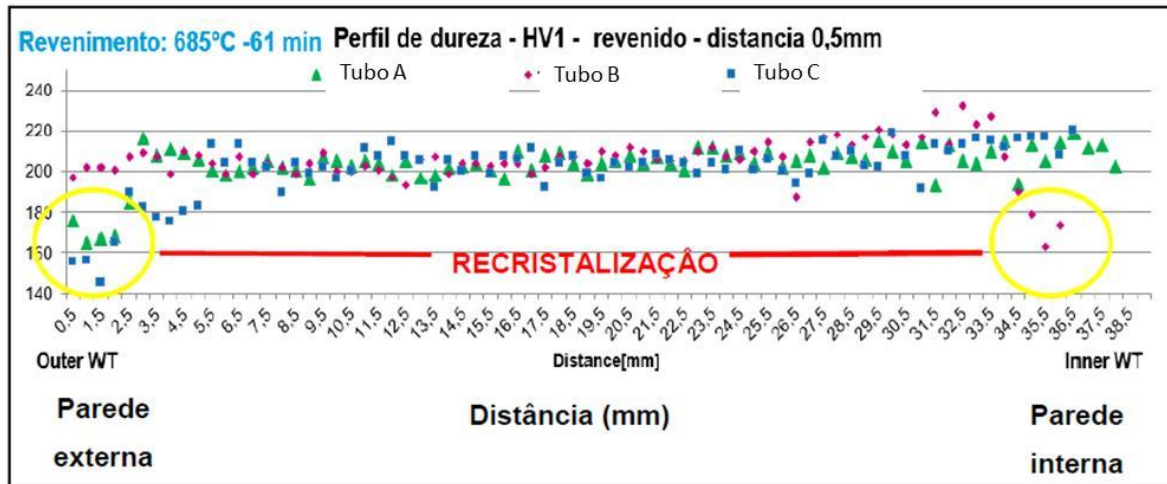
Figura 2. Baixos valores de dureza observados próximos as paredes externa e interna em tubos temperados e revenidos em escala industrial.

Observou-se durante tratamento térmico completo em linha industrial, têmpera e revenimento, que próximo a superfície externa e, ou interna, alguns pontos com baixos valores de dureza, menores que 160HV, como pode ser observado na Figura 2. Análises metalográficas comprovaram o fenômeno da recristalização da martensita nestas regiões.

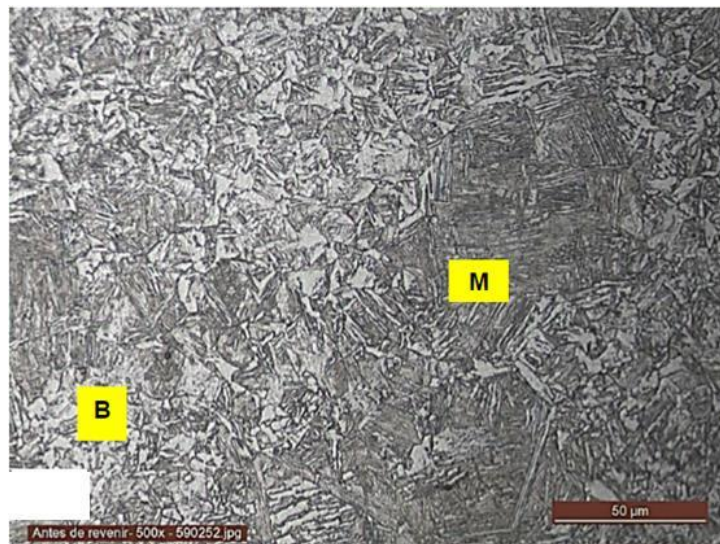
Figura 3. (a) Microestrutura do aço 1 no estado como temperado, M=Martensita e B=bainita e (b) distribuição de dureza de vários corpos de prova no estado como temperado.

A Figura 3 mostra a microestrutura representativa do tratamento térmico de têmpera, onde pode ser observada a presença de ilhas de martensita próximo às superfícies externa e interna do tubo. A microestrutura predominante é bainítica. Em todos os aços a dureza é sempre maior que 200 HV10 no estado como temperado.

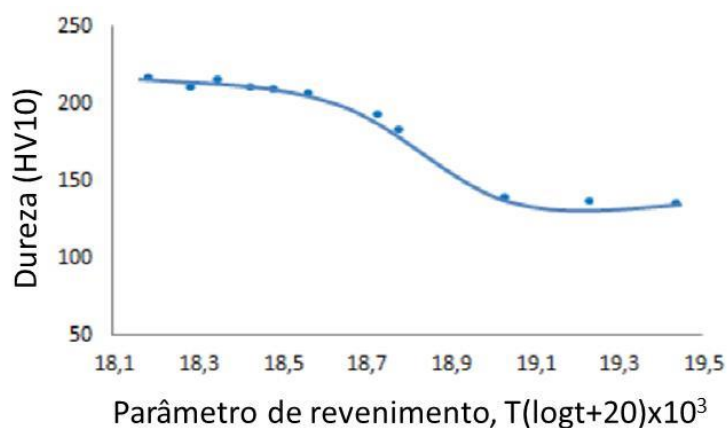
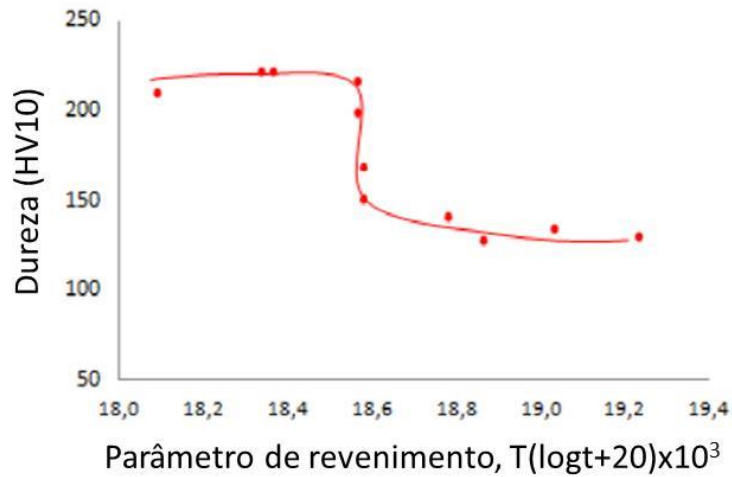
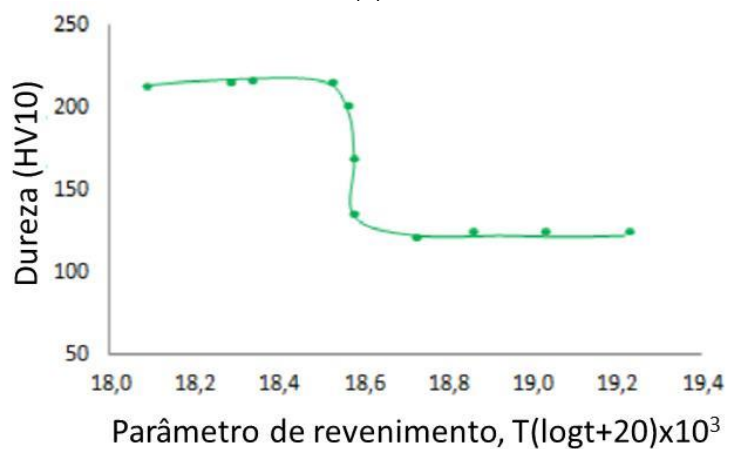
Figura 4. Dureza versus parâmetro de revenimento para cada aço. (a) Aço 1, (b) Aço 2 e (c) Aço 3.[4]

Tsuchiyama et al. [1] relacionou os valores de dureza Vickers com o parâmetro de revenimento, que foi definido como $T(\log t + 20) \times 10^3$. Onde T é a temperatura de revenimento e t é o tempo de revenimento. Através desta relação pode-se avaliar o fenômeno da recristalização de ripas de martensita. Observa-se na Figura 4 uma queda abrupta dos valores de dureza em função do parâmetro de revenimento. Para os três aços nas condições de temperaturas de 630°C, 640°C e 645°C e para todos os tempos de tratamento estudados não houve recristalização. Já para as temperaturas de 650°C, 655°C, 660°C e 665°C, com tempo de revenimento igual ou inferior a 45 minutos também não apresentaram recristalização. Nas condições 655°C (60, 90 minutos), 670°C (30, 60, 90 minutos) e 680°C (30, 60, 90 minutos) foi observado o fenômeno da recristalização. Como esperado, os menores valores de dureza foram registrados próximos às paredes externa e interna dos corpos de prova, locais onde ocorre a formação de ilhas de martensita durante a têmpera.

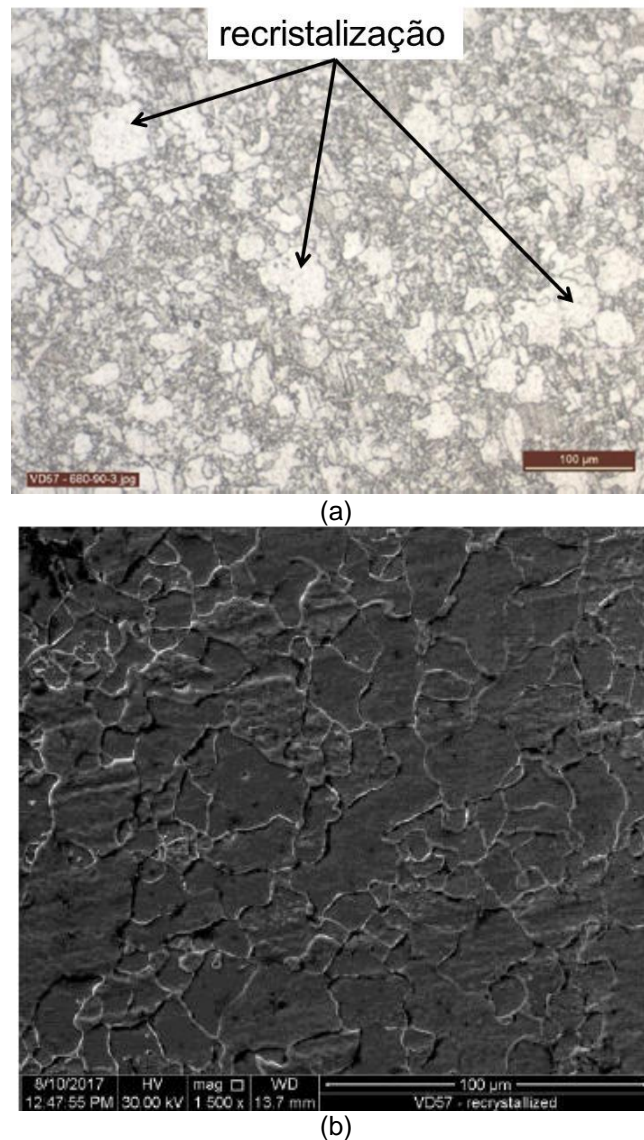
Figura 5. Microestrutura característica do Aço 3 (próximo à superfície externa) após revenimento usando parâmetro de revenimento maior que 18700. (a) microscopia ótica e (b) microscopia eletrônica de varredura.

As microestruturas características das amostras que apresentaram dureza, ao longo do corpo de prova, menor que 160 HV apresentaram grãos equiaxiais ferríticos, evidenciando a ocorrência de recristalização da martensita, como pode-se observar na Figura 5. Os Aço 2 e Aço 3 possuem comportamento semelhantes quanto a tendência a sofrer recristalização, isto se deve ao fato de possuírem composição química semelhante. O Aço 1 possui composição química diferente dos demais, com baixos teores de elementos de liga, por exemplo molibdênio, e é menos suscetível ao fenômeno de recristalização.
